**Bericht 20250122
MS „Rosa Renate“
Wertgutachten**

GUSPAF GmbH

Das MS „Rosa Renate“ wurde am 21.03.2025, schwimmend, in Kostheim am Main, Deutschland, durch

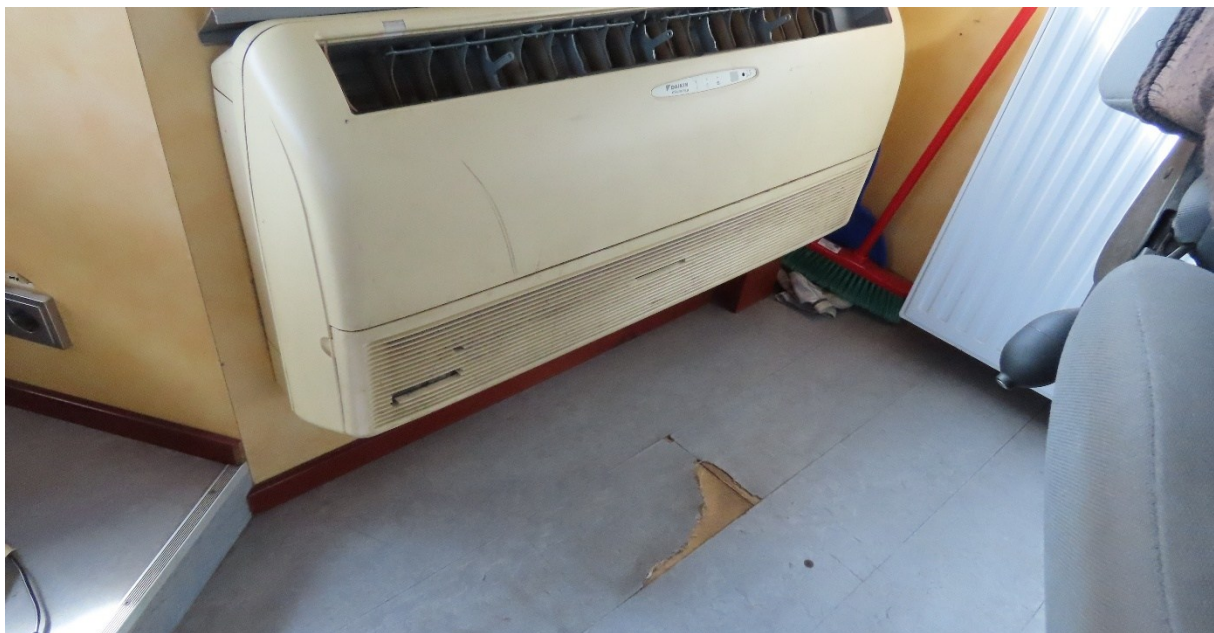
In dem Steuerhaus ist eine Klimaanlage installiert, die als Mono-Split-Gerät ausgeführt ist. Diese ist offensichtlich defekt, da sie nach kurzem Betrieb anfängt zu tropfen. Zum Beheizen des Steuerhauses steht nur noch 1 Heizkörper zur Verfügung. Dieser hatte bei der Besichtigung eine Undichtigkeit an den unteren Anschlüssen. Der zweite im Steuerhaus befindliche Heizkörper war bereits demontiert, weil dieser laut Aussage ebenfalls undicht geworden sein soll.

Abbildung 7 defekte Klimaanlage im Steuerhaus

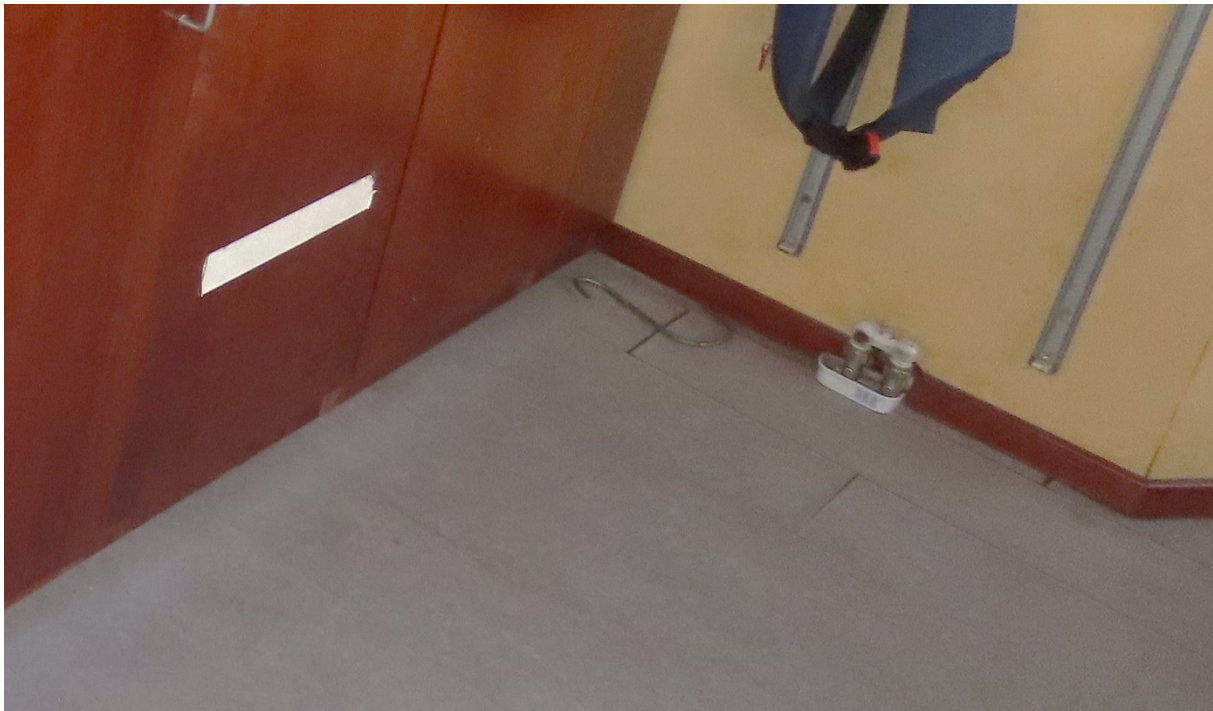
Abbildung 8 Heizkörperanschluss des zweiten defekten Heizkörpers

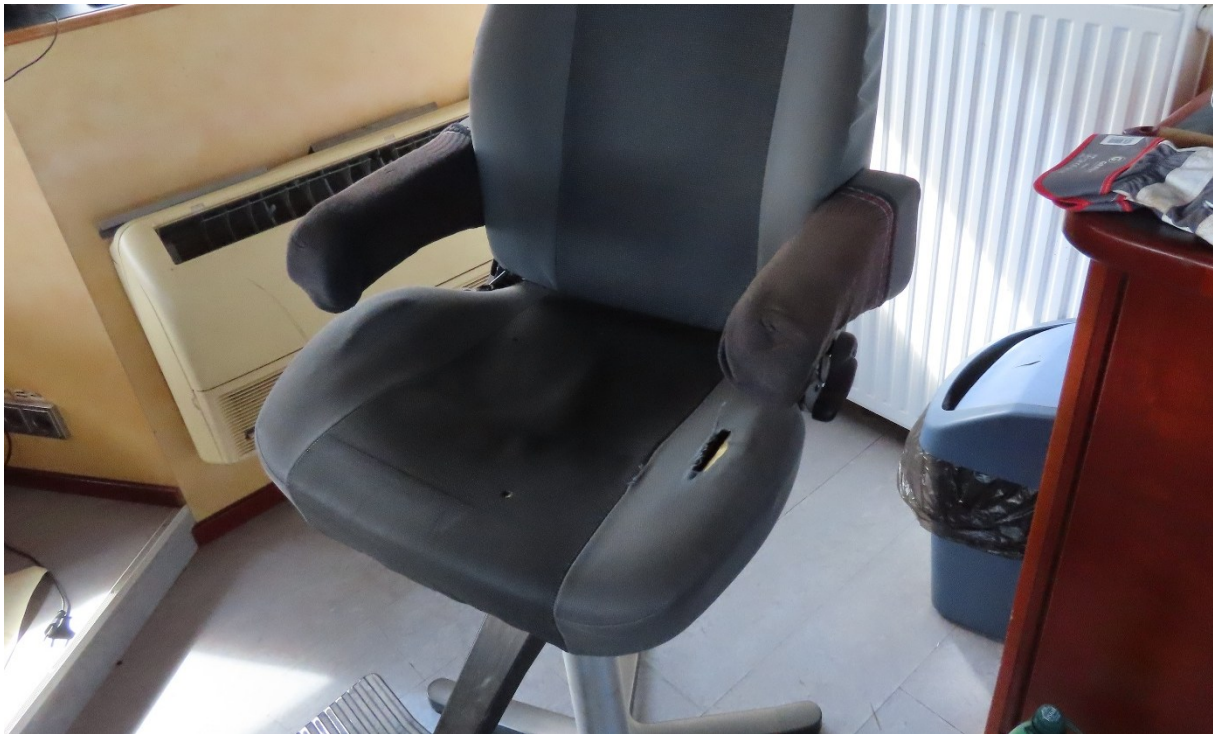
Der zugehörige Steuerstuhl ist nicht auf einer Laufschiene installiert und mit Stoff gepolstert. Im Zuge der Besichtigung ist aufgefallen, dass die Polsterung des Steuerstuhls sich in einem sehr schlechten Zustand befunden hat. Über beide klappbaren Armlehnen wurden Socken zum Abdecken der darunter liegenden Risse gezogen. Des Weiteren war die Sitzfläche aufgerissen.

Abbildung 10 Smart Repair mit Socken

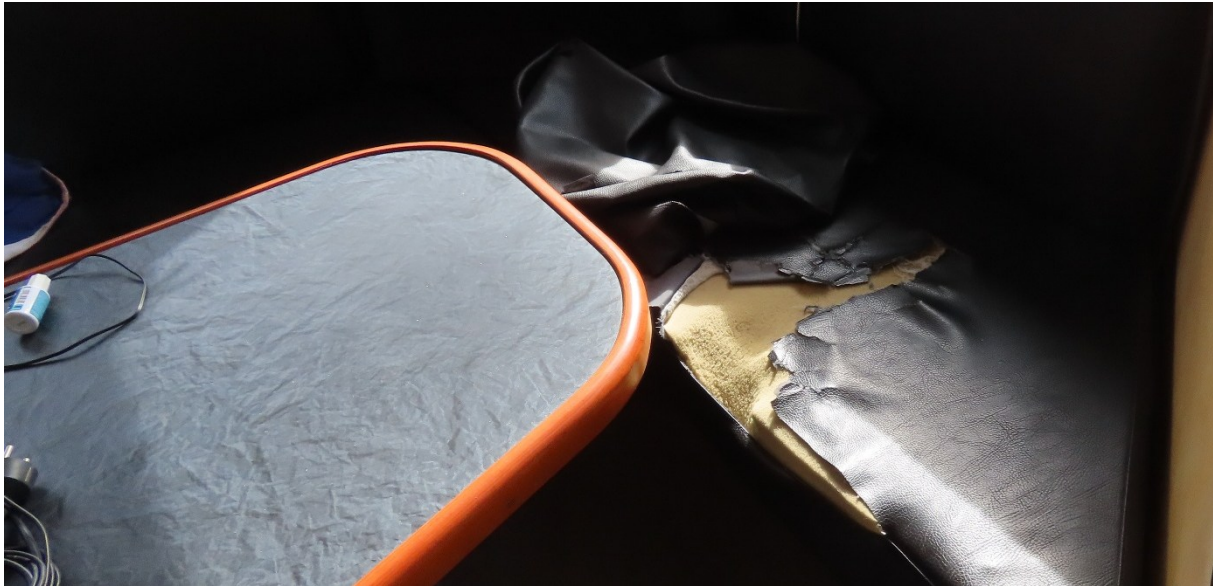
Neben dem Einmannfahrstand befindet sich stb.-seitig eine, mit schwarzem Kunstleder bezogene, Sitzecke mit Tisch. Die Polsterung der Sitzfläche ist eingerissen.

Abbildung 12 Zustand Sitzecke neben den Einmannfahrstand

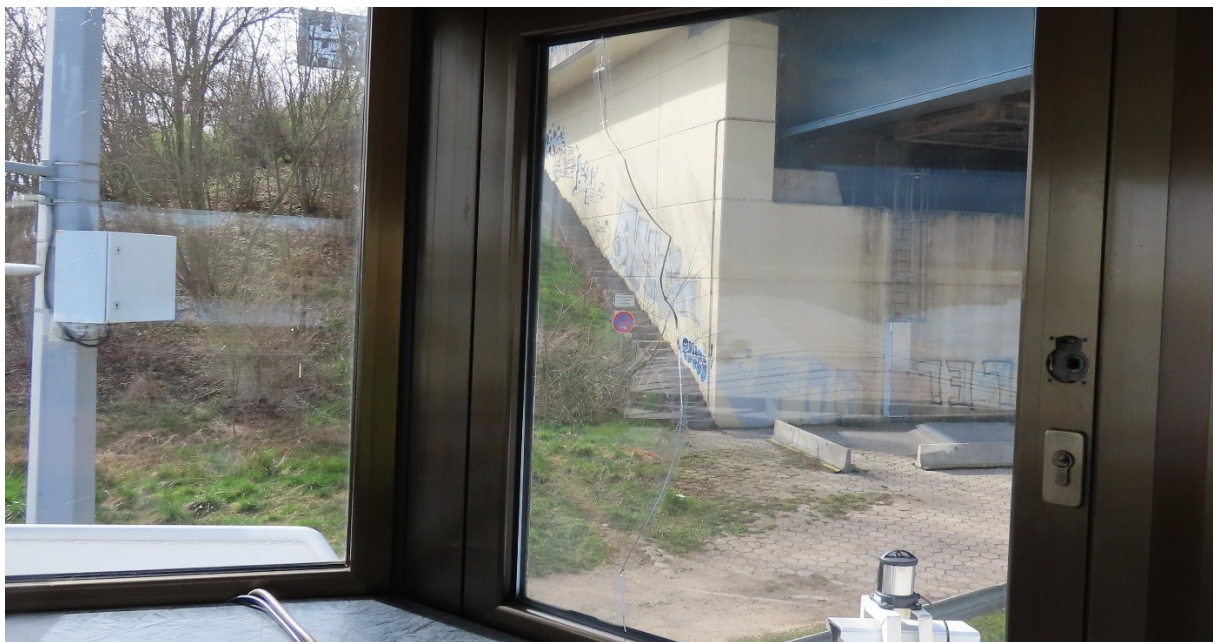
Bei der Begutachtung ist aufgefallen, dass insgesamt **drei** der verbauten Glasscheiben einen Riss hatten, welcher sich bei zwei der Scheiben durch die gesamte Doppelverglasung zog.

Abbildung 13 Riss in der stb.-seitigen Fensterscheibe (ehemalige Tür), Fenstergriff abgebrochen

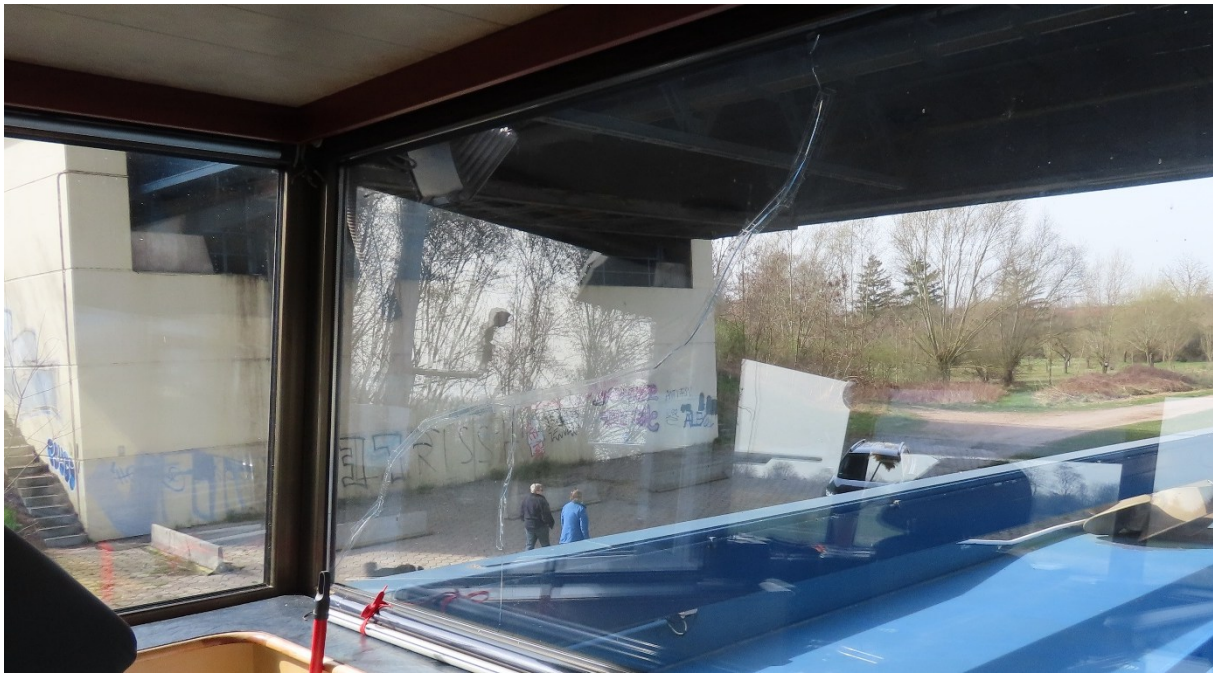
Abbildung 14 Riss durch die gesamte Doppelverglasung im stb.-seitigen hinteren Fenster

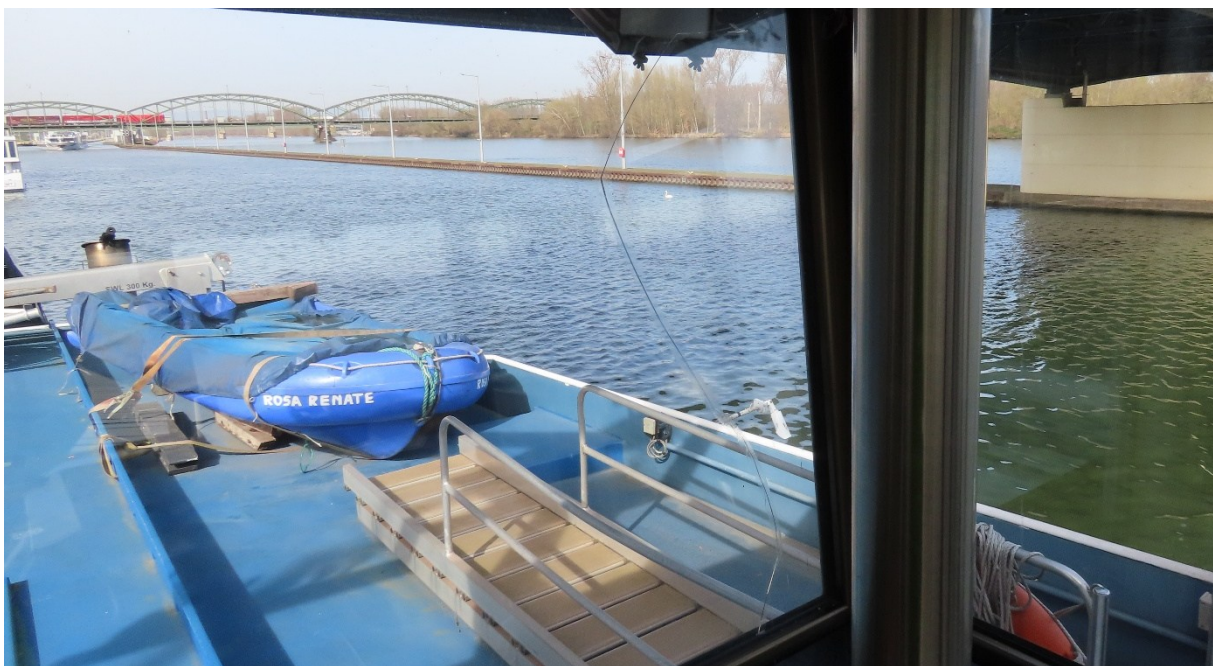
Abbildung 15 Riss durch die gesamte Doppelverglasung im bb.-seitigen hinteren Fenster

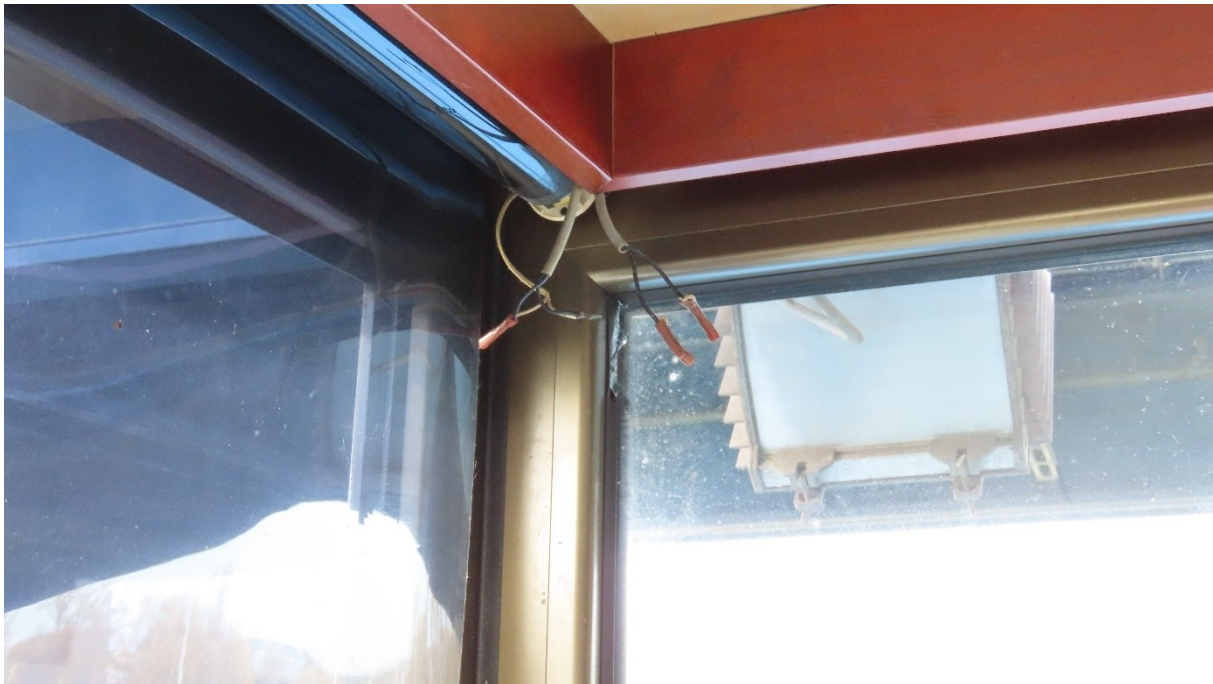
Des Weiteren funktionierte eines der Sonnenschutzrollläden nicht mehr, da hier die elektrische Verkabelung aus der Decke hing.

Abbildung 16 Anschlusskabel des elektrischen Rollladens hängt aus der Decke

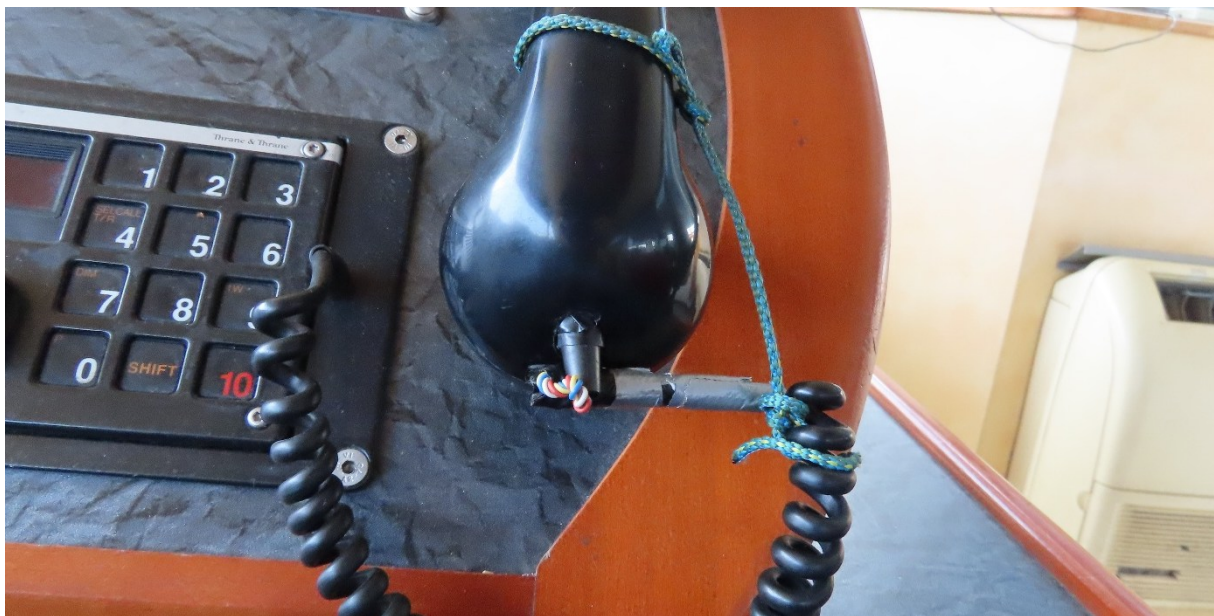
Im Rahmen der Besichtigung wurden die nautische Apparatur des MS „Rosa Renate“ vorgeführt. Zum Zeitpunkt der Besichtigung arbeiteten alle Systeme ohne feststellbaren Fehler bis auf das stb.-seitig installierte Funkgerät. Hier konnte an dem zugehörigen Hörer herausgerissene Kabel festgestellt werden.

Abbildung 20 abgerissenes Kabel am stb.-seitigen Funkhörer

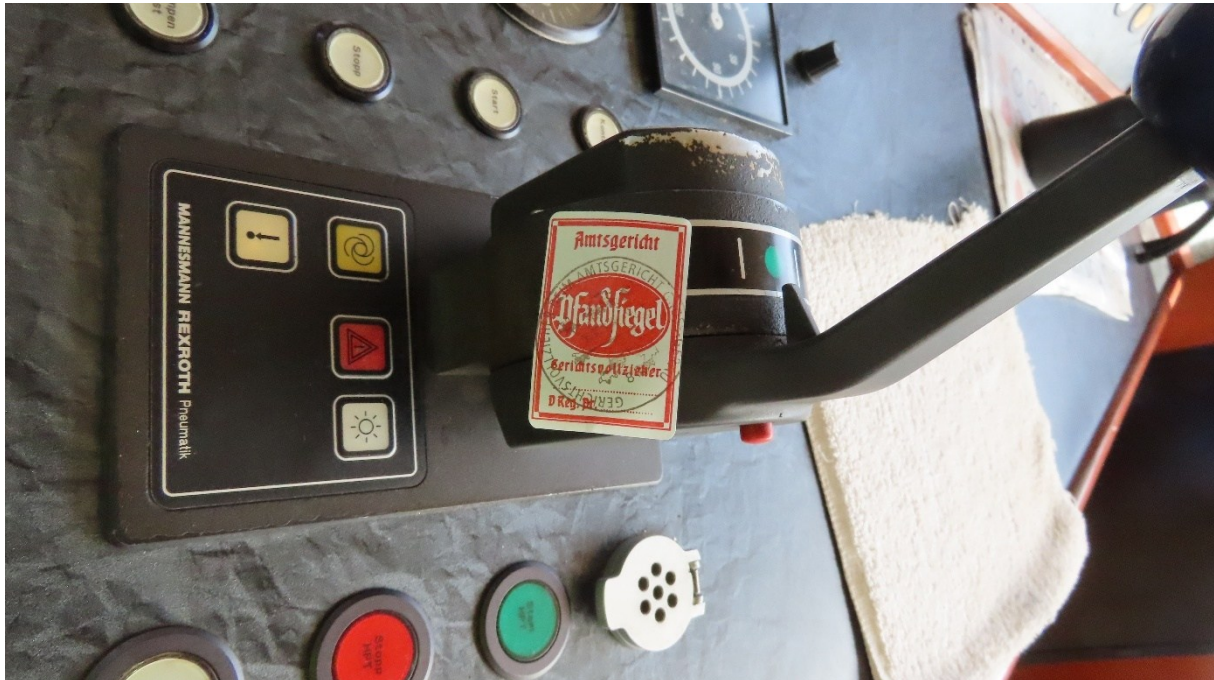
Die Maschinenkontrollleinrichtung konnte im Zuge der Besichtigung nicht getestet werden, da diese Versiegelt war und nicht bedient werden durfte.

Abbildung 21 Maschinentelegraph versiegelt

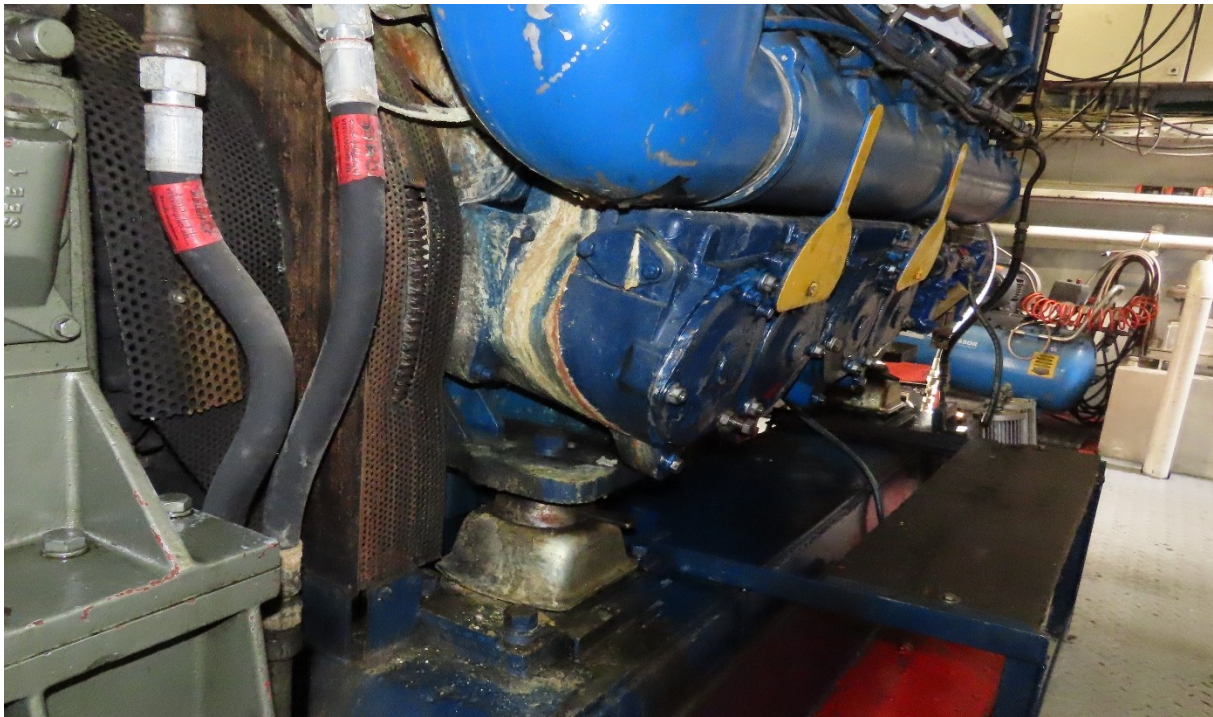
Das Propulsionssystem bestehend aus der Deutz-Hauptmaschine und der Welle wurde in seinem Alter entsprechenden, Zustand vorgefunden. Lediglich an der Hauptmaschine konnten

Anzeichen von einer Undichtigkeit im Kühlsystem lokalisiert werden. Da die Hauptmaschine nicht gestartet werden konnte (versiegelt) konnten hier keine weiteren Untersuchungen stattfinden.

Abbildung 27 öffentliche Leckage am Kühlwasser-System (aktueller Zustand unbekannt)

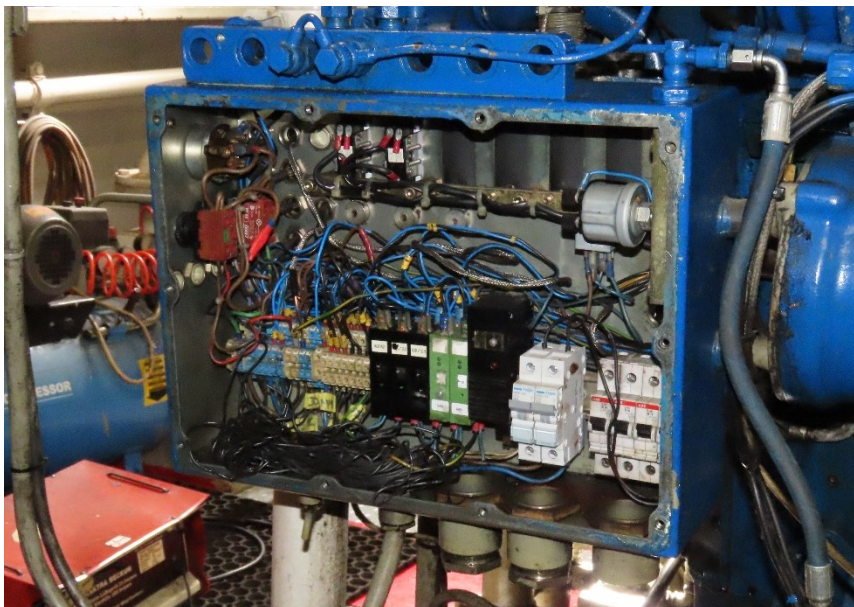
Des Weiteren befand sich kein Deckel am Stromverteilerkasten der Hauptmaschine. Der Deckel war im gesamten Maschinenraum auch nicht auffindbar.

Abbildung 28 fehlender Deckel am Stromverteilerkasten der Hauptmaschine

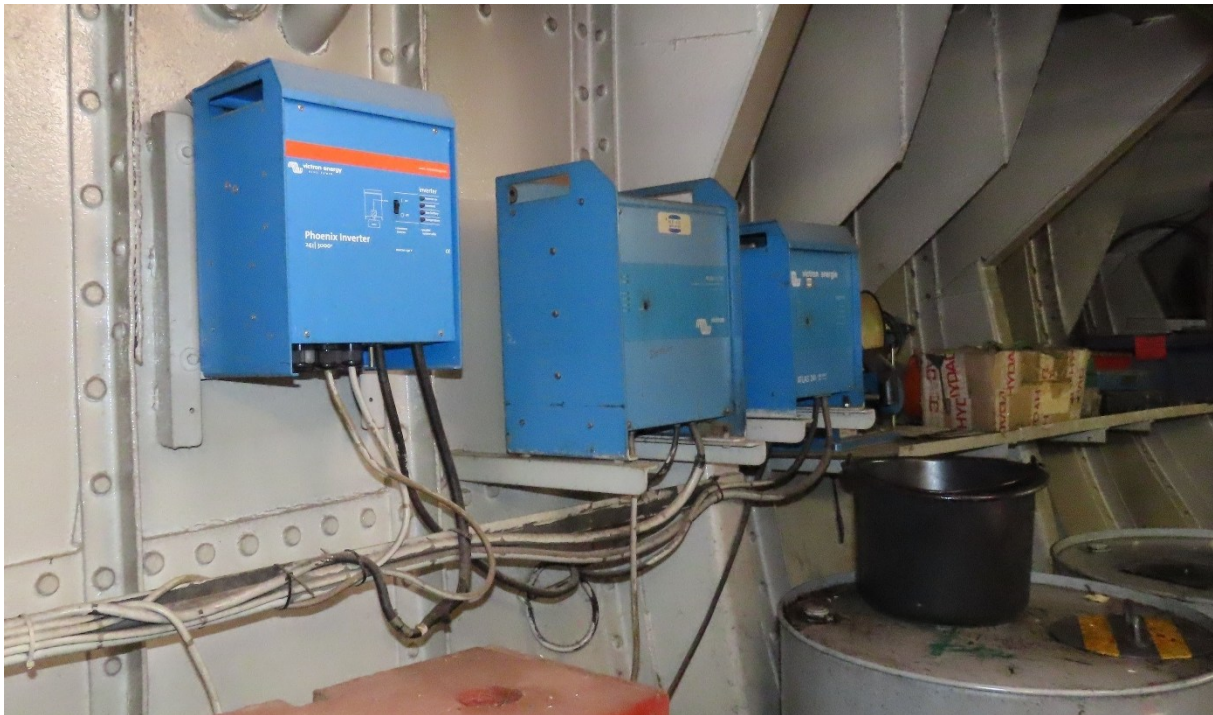
Im Zuge der Besichtigung ist aufgefallen, dass einer der Umformer als Defekt markiert war. Ein weiterer Umformer konnte nicht eingeschaltet werden, da dieser laut Aussage ebenfalls defekt ist.

Abbildung 31 elektrische Umformer, zwei von den drei Umformern defekt.

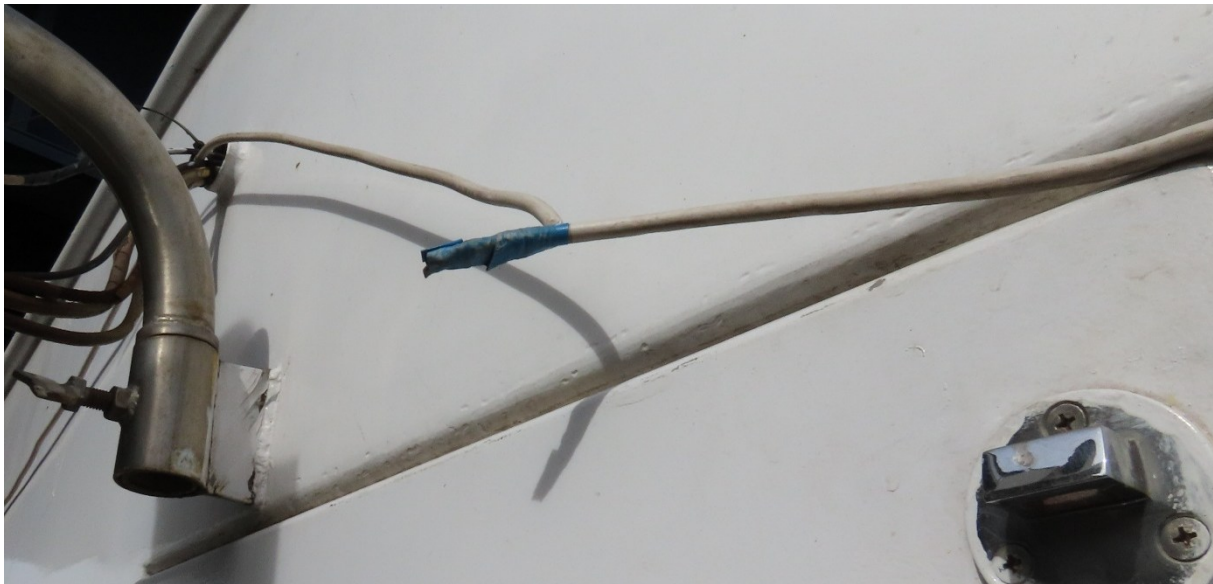
Bei der weiteren Begutachtung der elektrischen Einrichtungen auf dem Achterschiff fiel jedoch auf, dass diverse Kabel nicht fachmännisch repariert und verlegt wurden. Mehrere Kabel wurden mit Isolierband geflickt.

Abbildung 40 Schlecht repariertes Kabel über die Maschinenraumtür

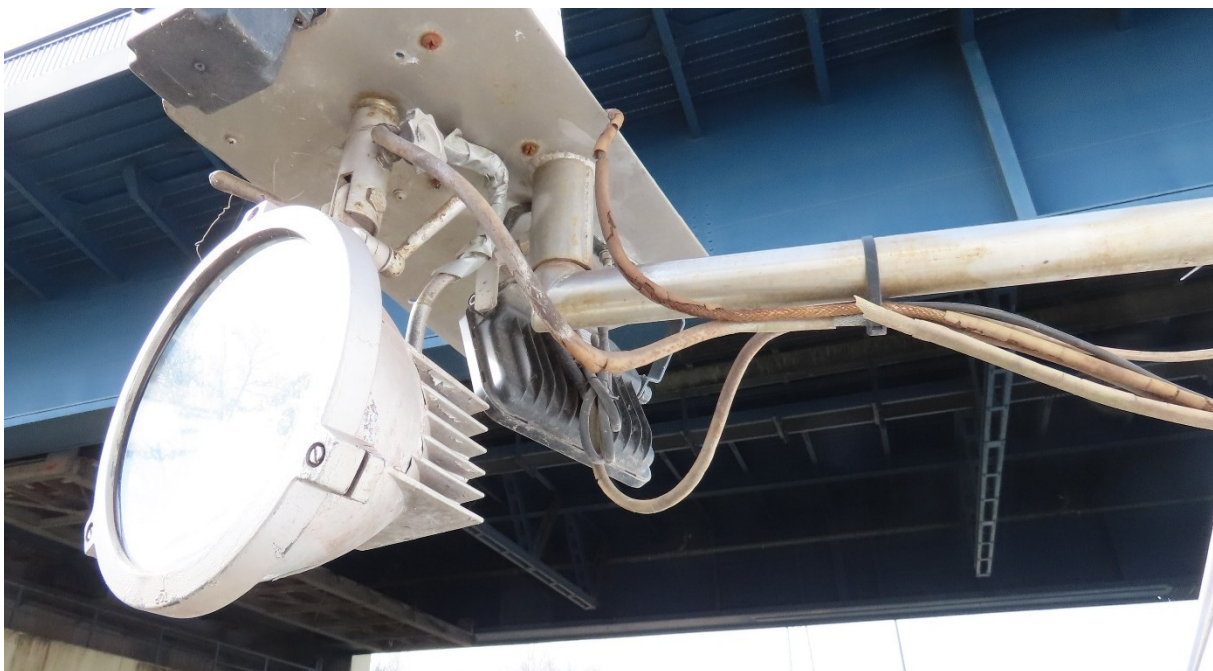
Abbildung 41 geflicktes Kabel an der Stb.-seitigen Suchscheinwerfer

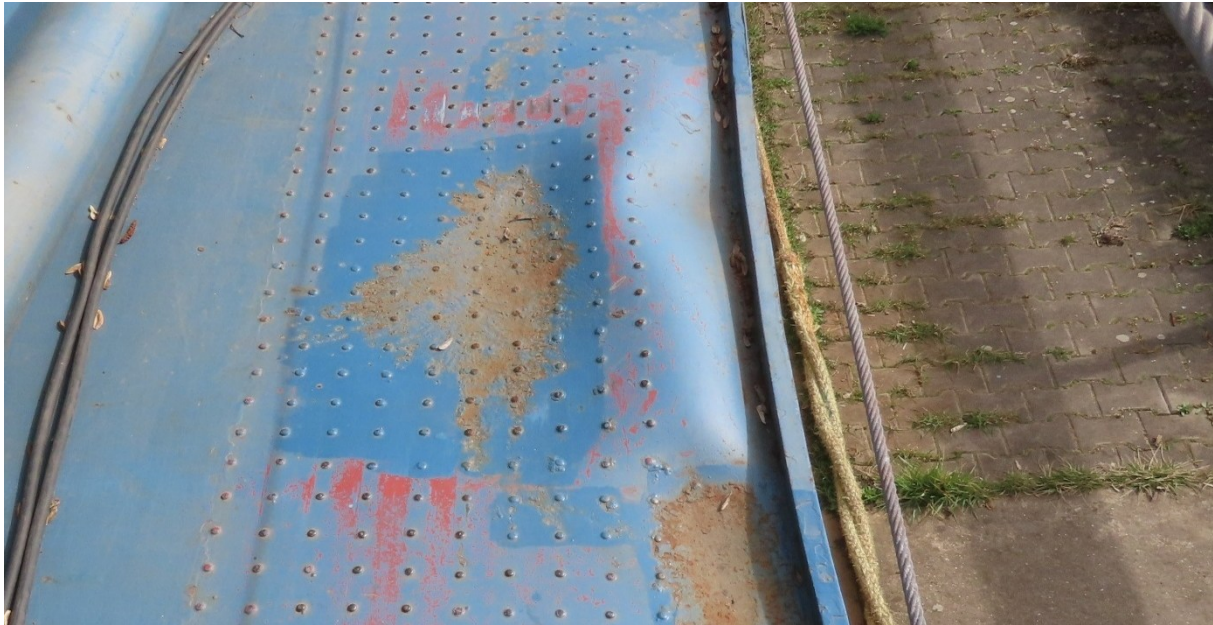
An dem stb.-seitigen Gangbord konnte ca. 3 Meter vor der Vorschiffwohnung eine Verformung festgestellt werden. Hierbei war die Bergplatte ca. 5 cm in Richtung Schiffsmittle eingedrückt und das Gangbord in diesem Bereich stark nach oben gewölbt.

Abbildung 44 stb.-seitiges Gangbord mit Verformung

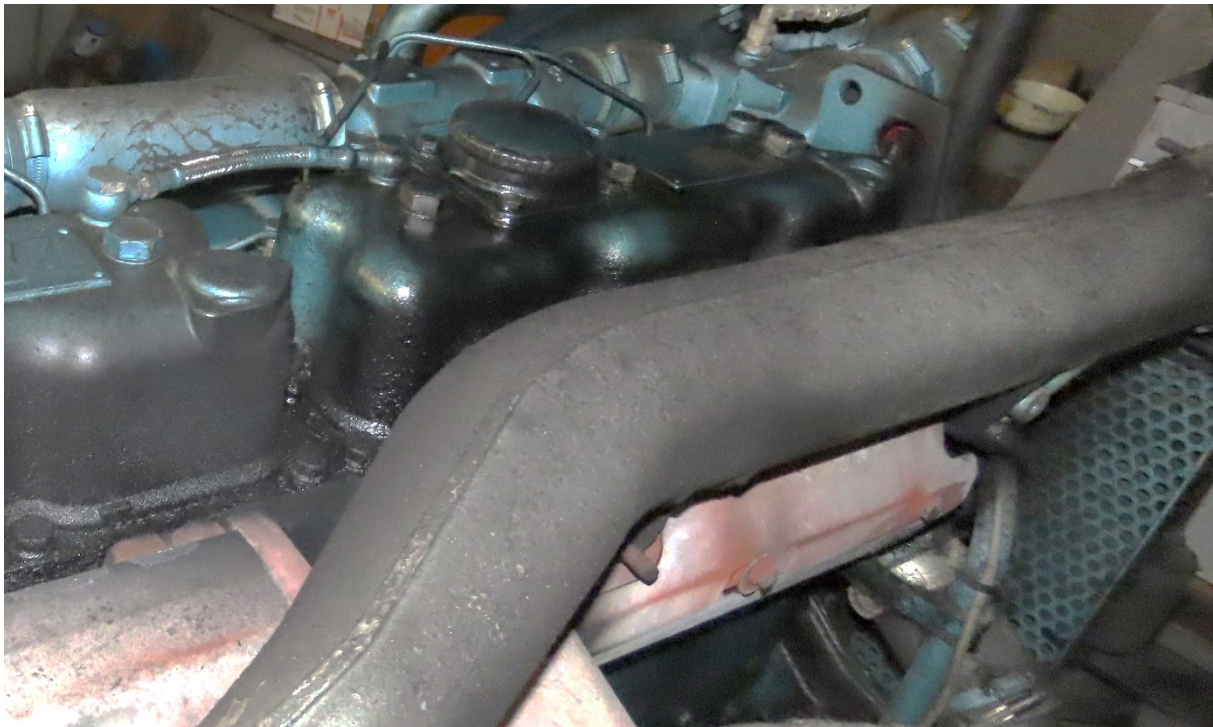
An dem Bugstrahlmotor konnten Undichtigkeiten, sowie eine fehlende Isolierung an der Abgasführenden Leitung festgestellt werden.

Abbildung 50 austretendes Öl mit darunter angebrachter unisolierter Abgasleitung

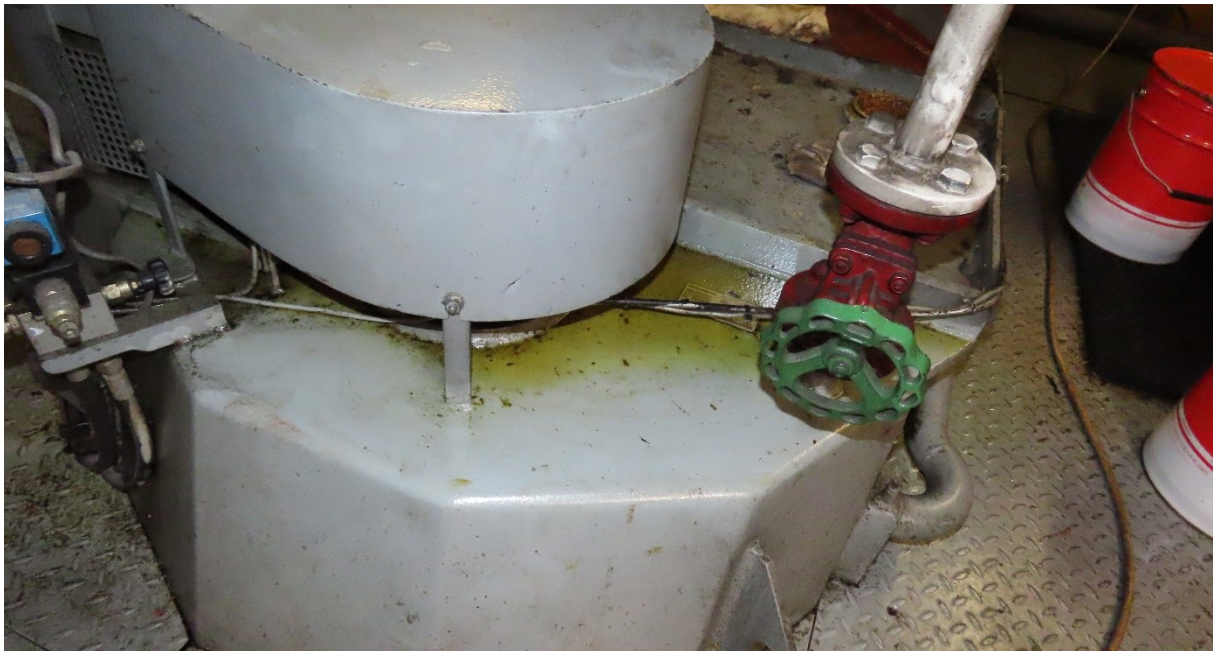
An dem Bugstrahlaggregat des Herstellers vanTiem konnten im Bereich des Umlenkgetriebes größere Undichtigkeiten vorgefunden werden. Das hier austretende Getriebeöl verteilte sich bereits bis auf die Bodenbeplattung.

Abbildung 51 Undichtigkeiten am Umlenkgetriebe

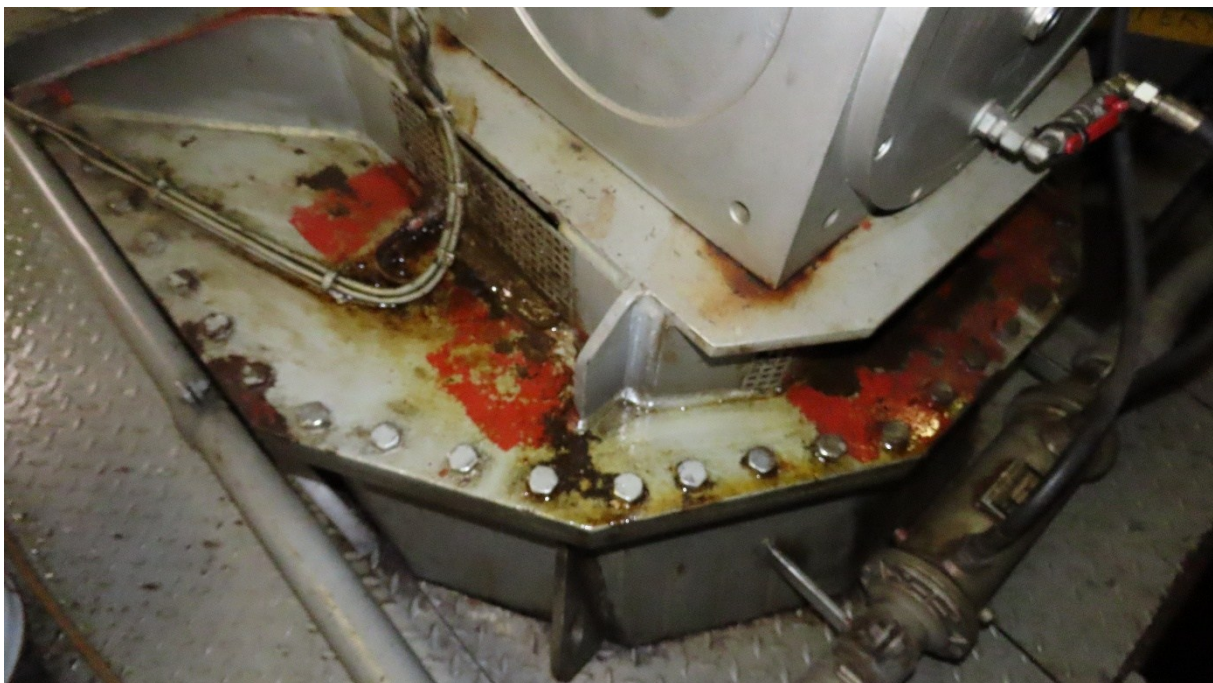
Abbildung 52 Getriebeöl bis auf die Bodenbeplattung

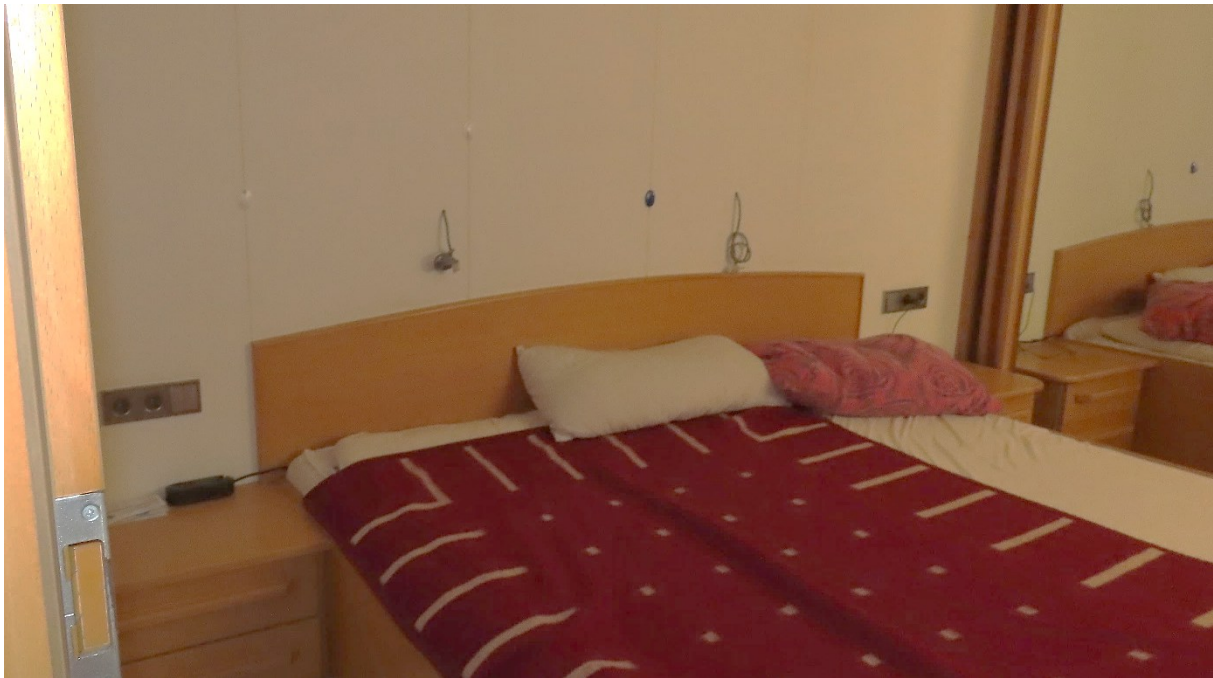
Bei der Besichtigung ist aufgefallen, dass in der großen Schlafkammer die Wandleuchten über dem Bett nicht mehr vorhanden waren.

Abbildung 71 große Schlafkammer stb.-seitig; Wandleuchten fehlen

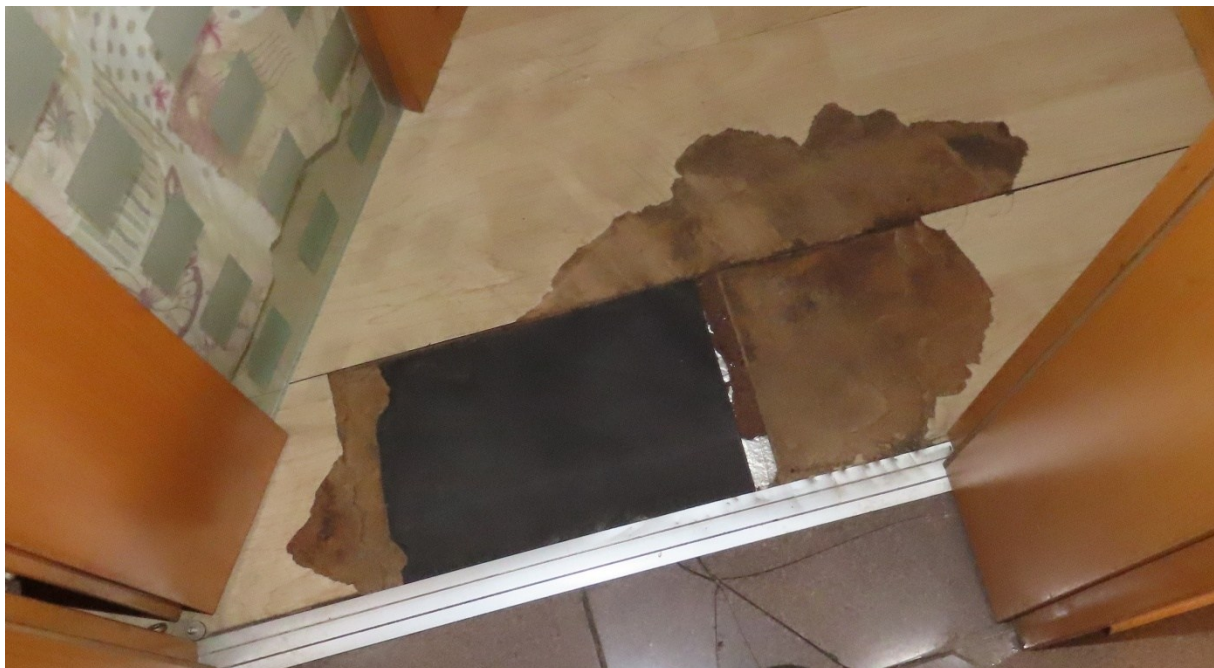
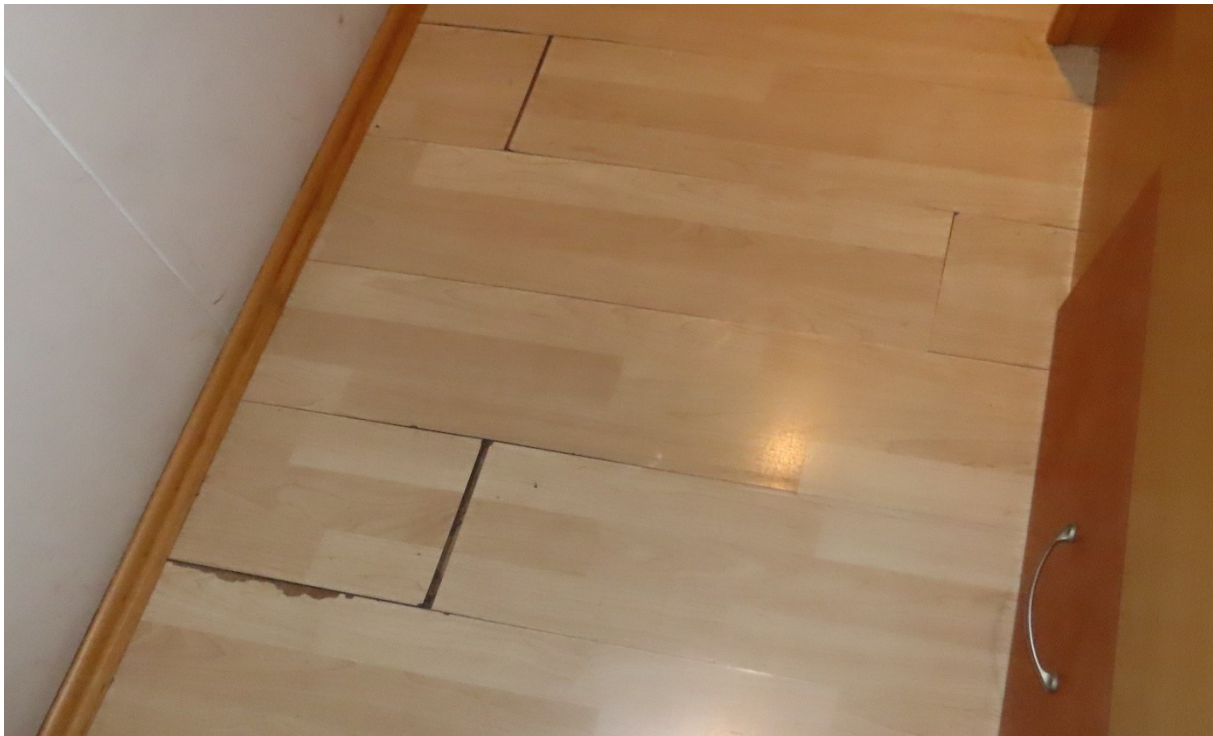
Zum Zeitpunkt der Besichtigung befand sich diese Kammer in einem stark beanspruchten Zustand. Die Innenverkleidung, Möbel sowie Bodenbeläge wiesen ebenfalls erhebliche Abnutzungserscheinungen auf und waren an einigen Stellen beschädigt.

Abbildung 74 Eingangsbereich Lotsenwohnung

Abbildung 75 Bodenbelag der Lotsenwohnung

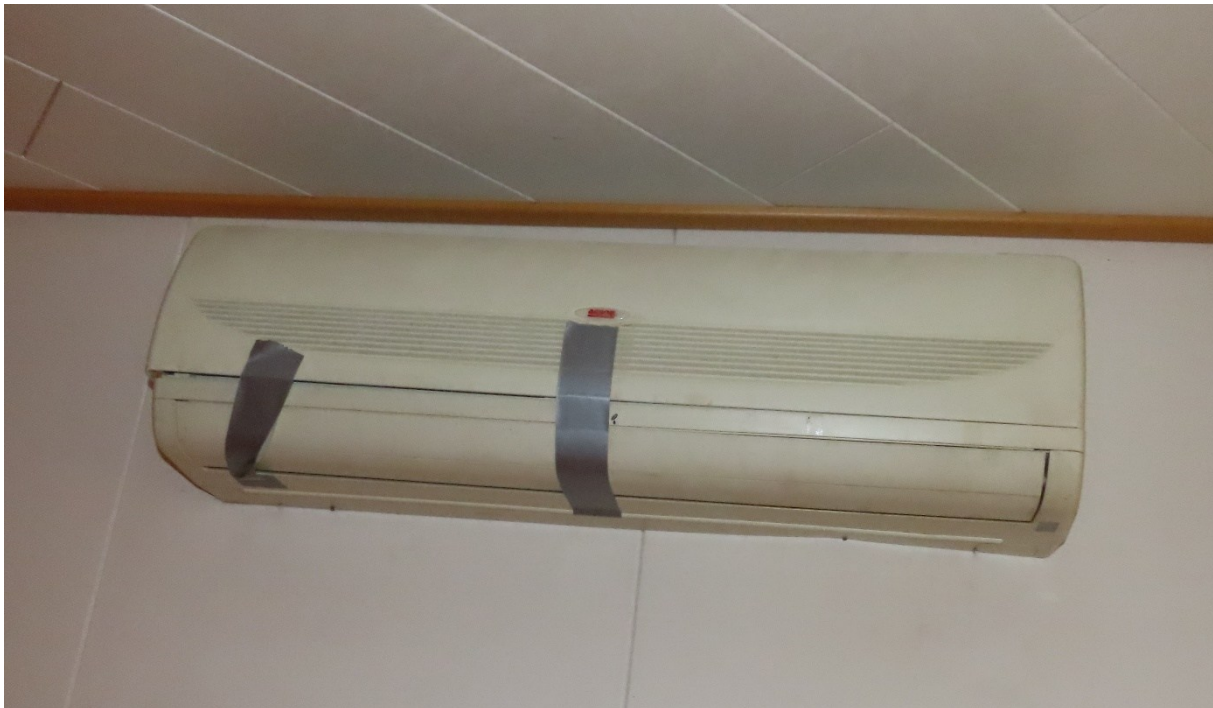
Abbildung 76 defekte Klimaanlage in der Lotsenwohnung

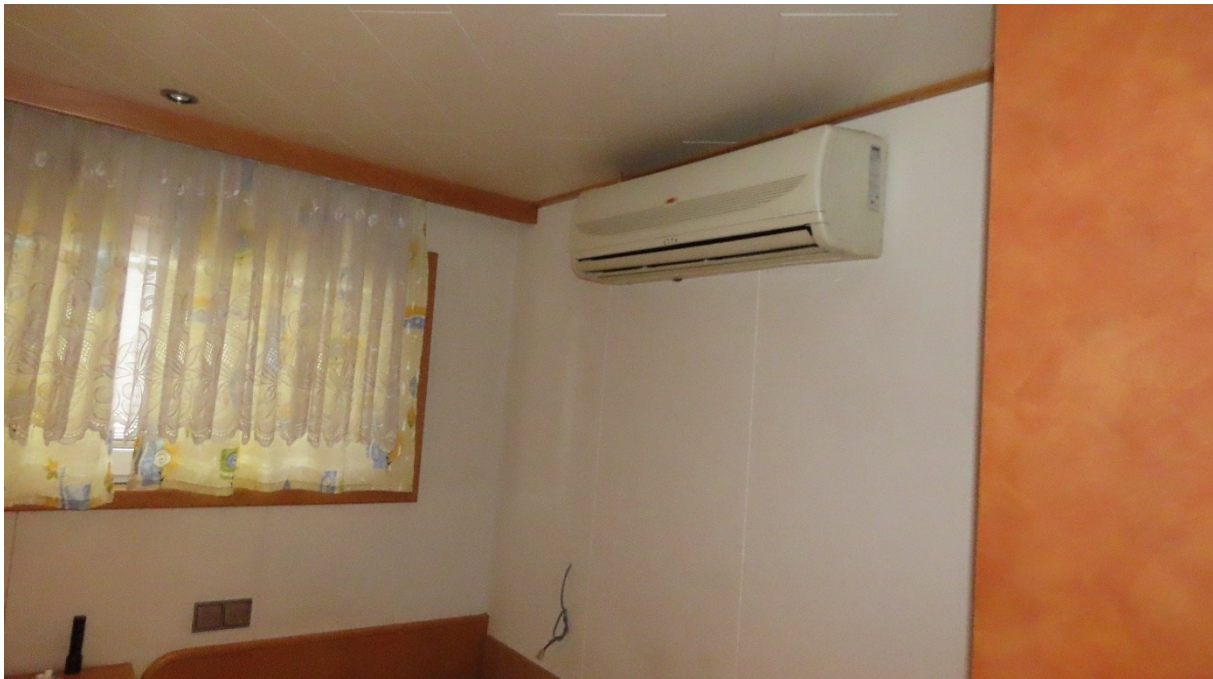
Abbildung 78 mittlere Schlafkammer mit Klimaanlage und fehlender Wandleuchte

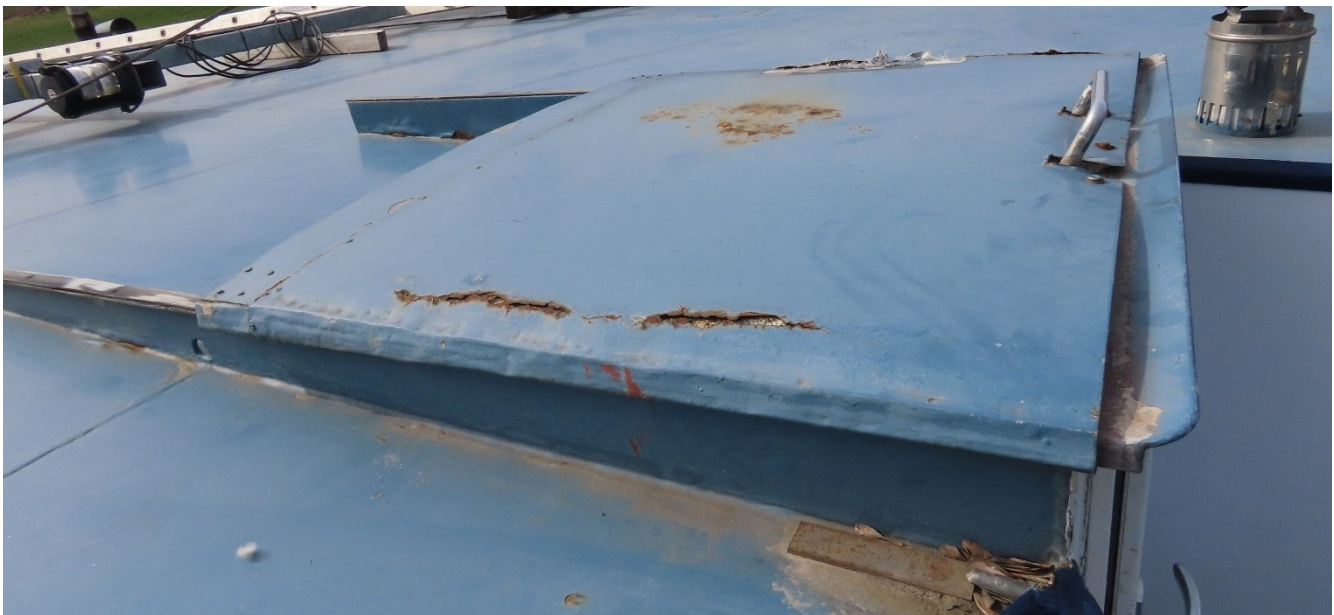
Da dieser Zugang nur mit einer Halbtür hergestellt ist, befindet sich über dem Zugang eine Schiebeluke aus Metall. An dieser Schiebeluke konnten starke Durchrostungen vorgefunden werden.

Abbildung 79 Einstiegluke der Vorschiffswohnung starker Rostbefall

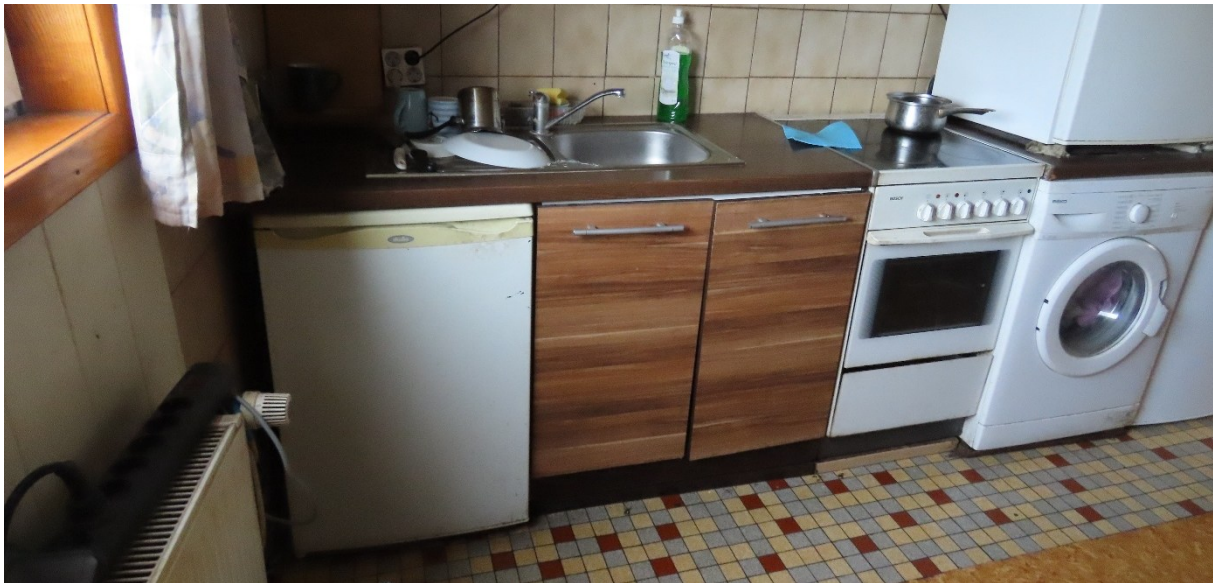
Die Möbel in der Wohnung sind stark abgenutzt zeigen Gebrauchsspuren wie Kratzer und abgegriffene Oberflächen. Die Polsterung der Sitzmöbel sind zum größten Teil abgenutzt. Sämtliche Schränke sind schief und die Türen schließen nicht mehr vollständig. Die Matratzen in den Räumen sind verschmutzt und/oder beschädigt.

Abbildung 83 Küchenzeile in der Vorschiffswohnung, Schranktüren schließen nicht mehr
