**Bericht 20250122
MS „Rosa Renate“
Wertgutachten**

GUSPAF GmbH

Das MS „Rosa Renate“ wurde am 21.03.2025, schwimmend, in Kostheim am Main, Deutschland, durch

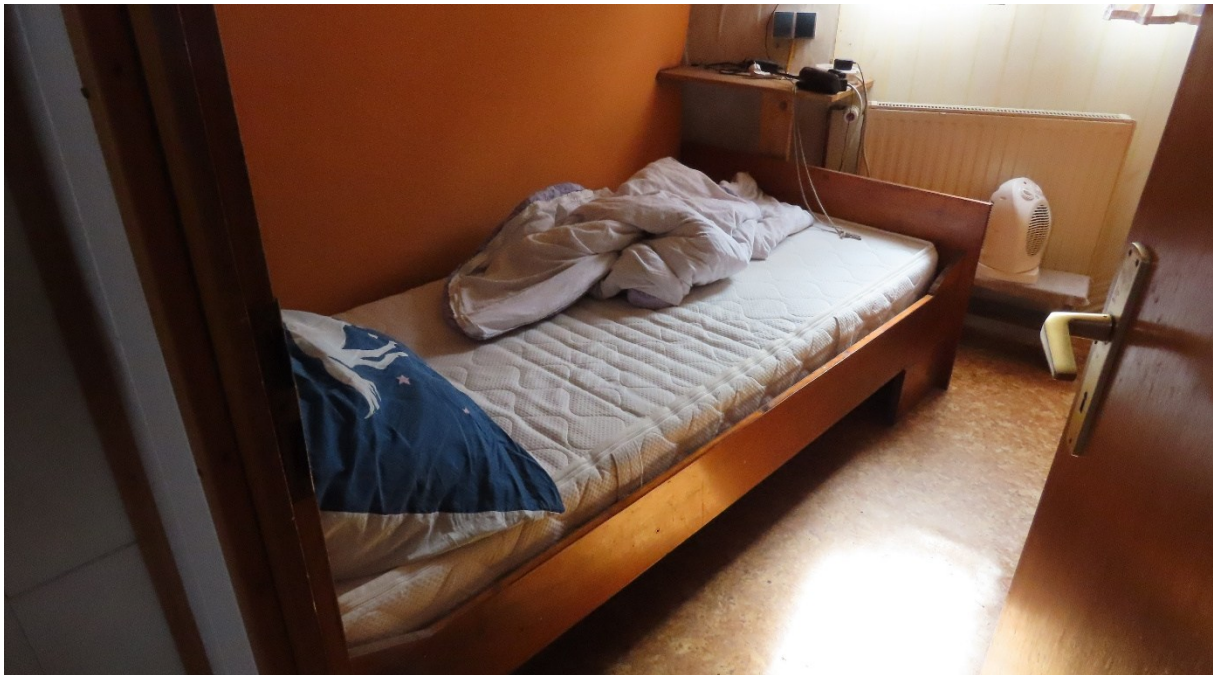
Abbildung 85 Matratze unter dem Bettzeug eingerissen

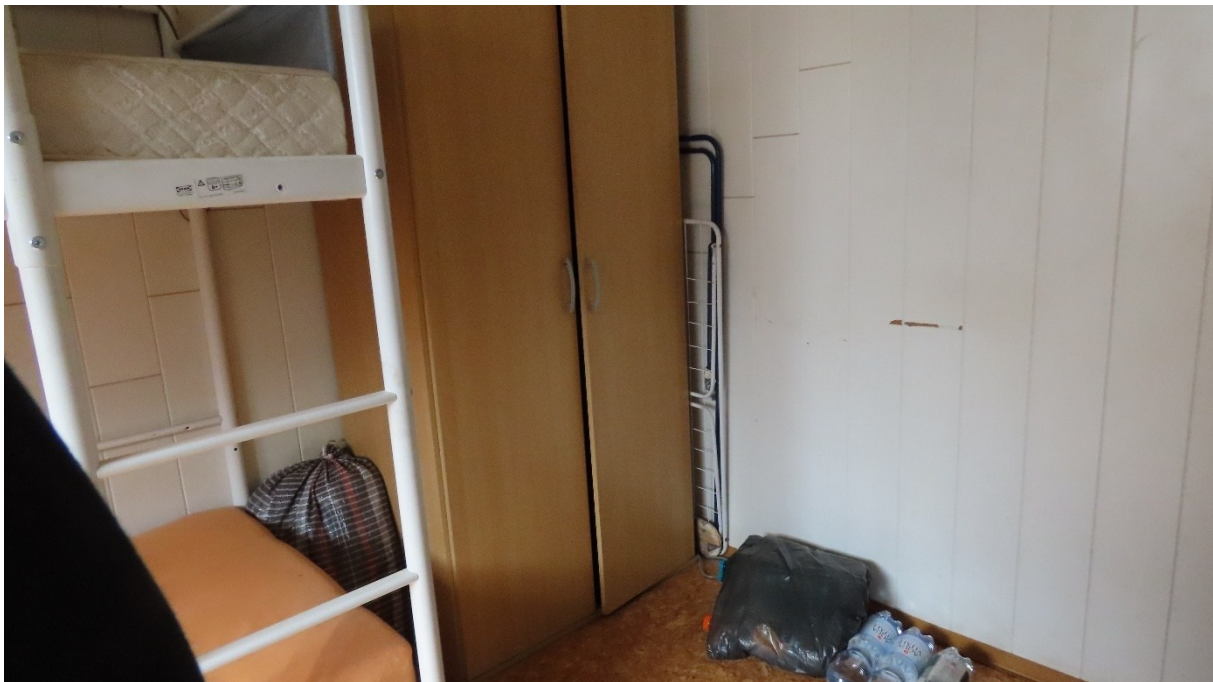
Abbildung 86 Innenverschalung gebrochen, Schrank verzogen und schließt nicht mehr

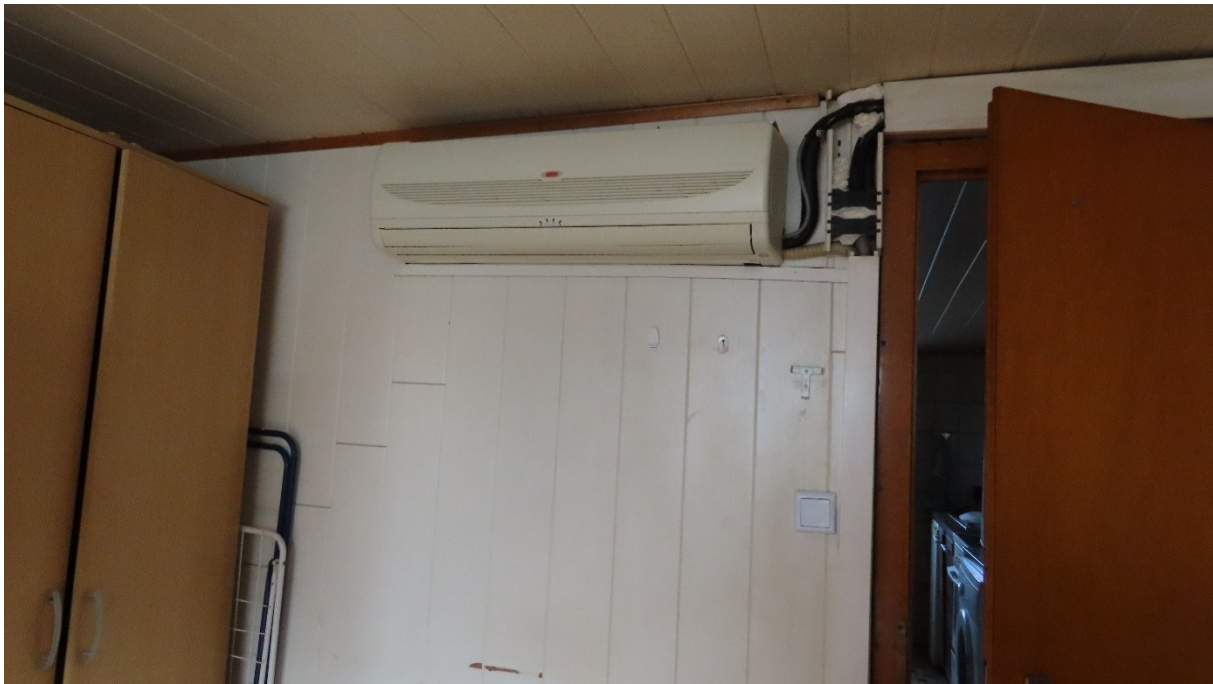
Abbildung 87 Klimatisierung laut Aussage nicht mehr funktionstüchtig

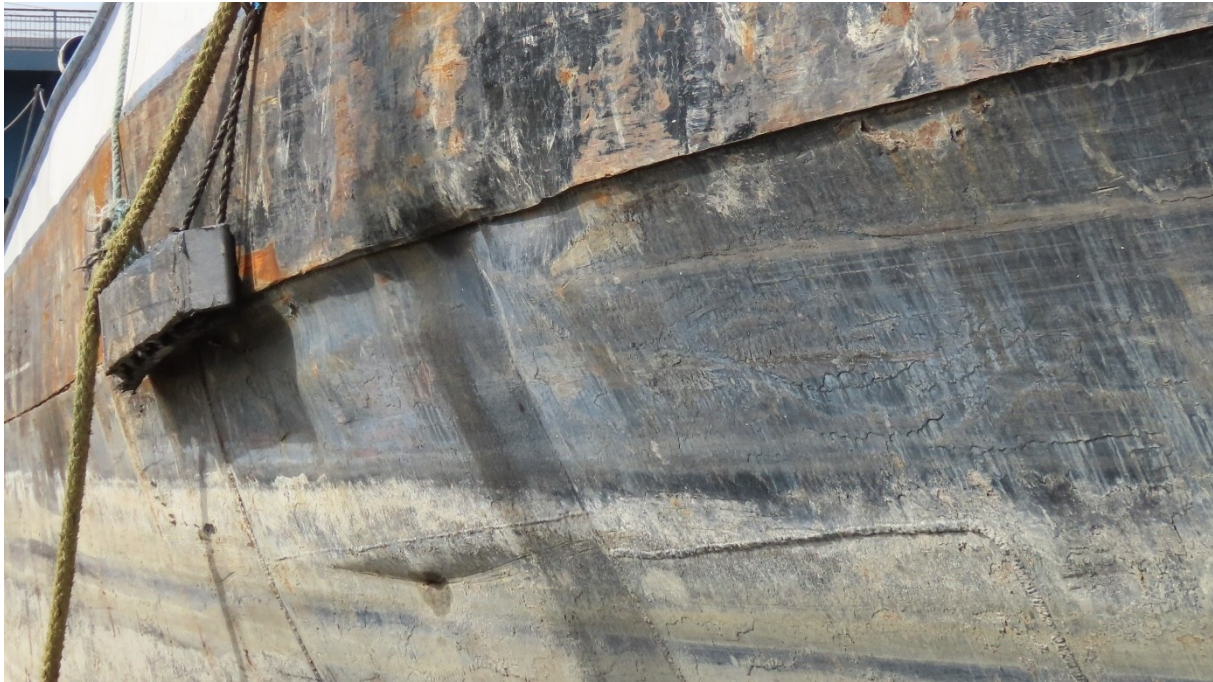
Abbildung 89 Starke Deformationen am Vorschiff auf der Stb.-seite

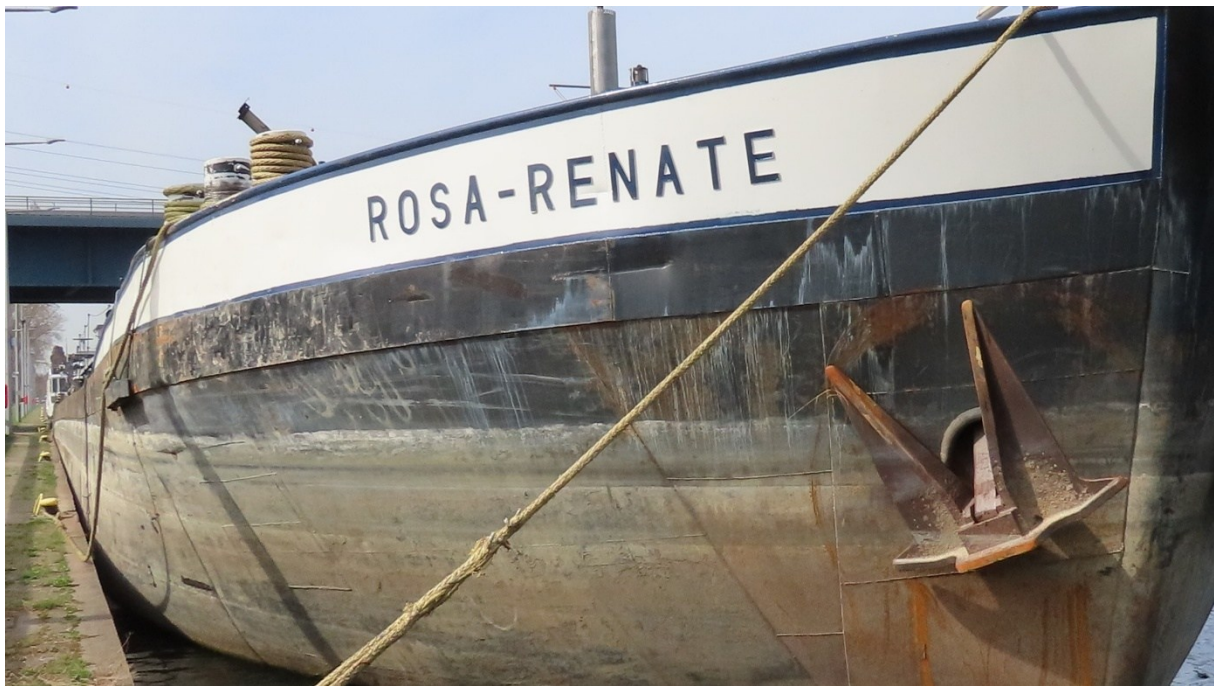
Abbildung 90 Deformationen in der Bergplatte am stb.-seitigen Vorschiff

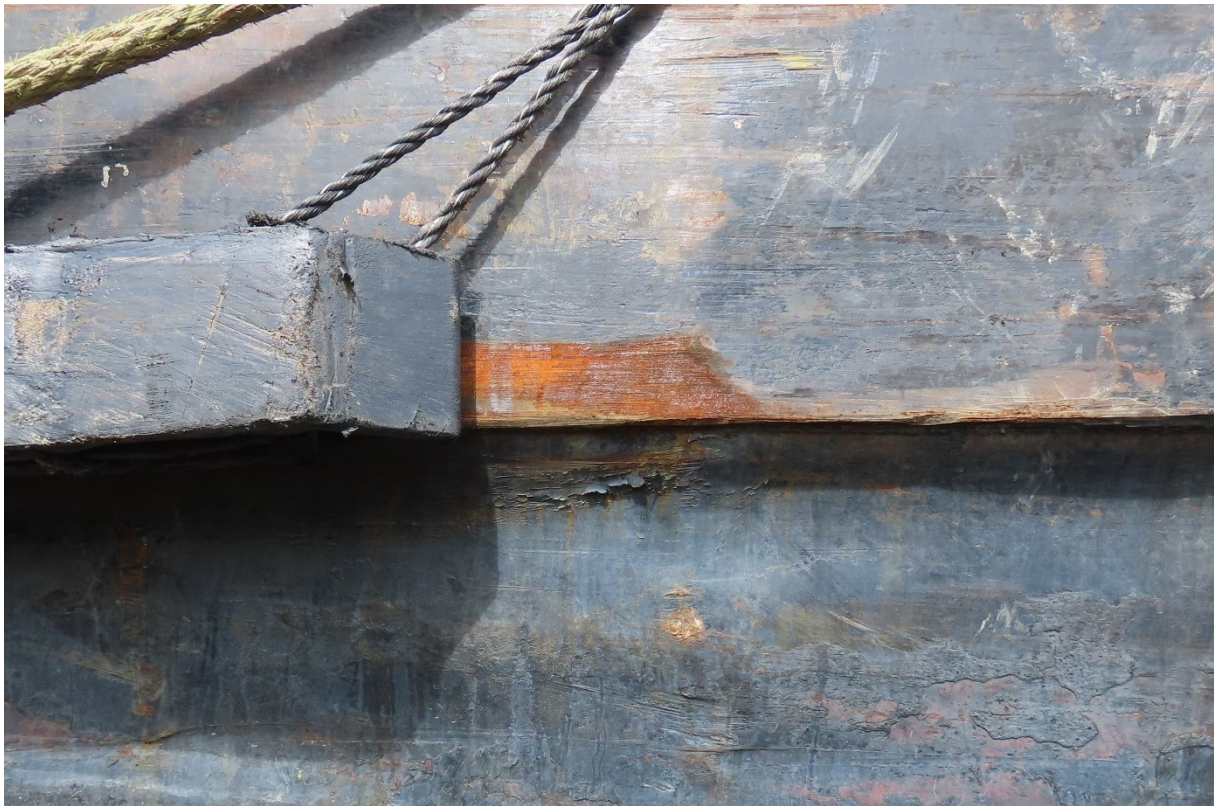
Abbildung 91 Frische Schleifspuren an der Bergplatte der Stb.-seite
