# GUTACHTEN

Auftrag: Verkehrswertermittlung der

- B-LNr. 2 mit 78/836 Anteilen verbunden mit WE an Wohnung Top 1 mit Balkon, Garten im Hof und
- B-LNr. 14 mit 5/836 Anteilen verbunden mit WE an Stellplatz 6 (Doppelparker unten)

Adresse: **1090 Wien, Lackierergasse 8**

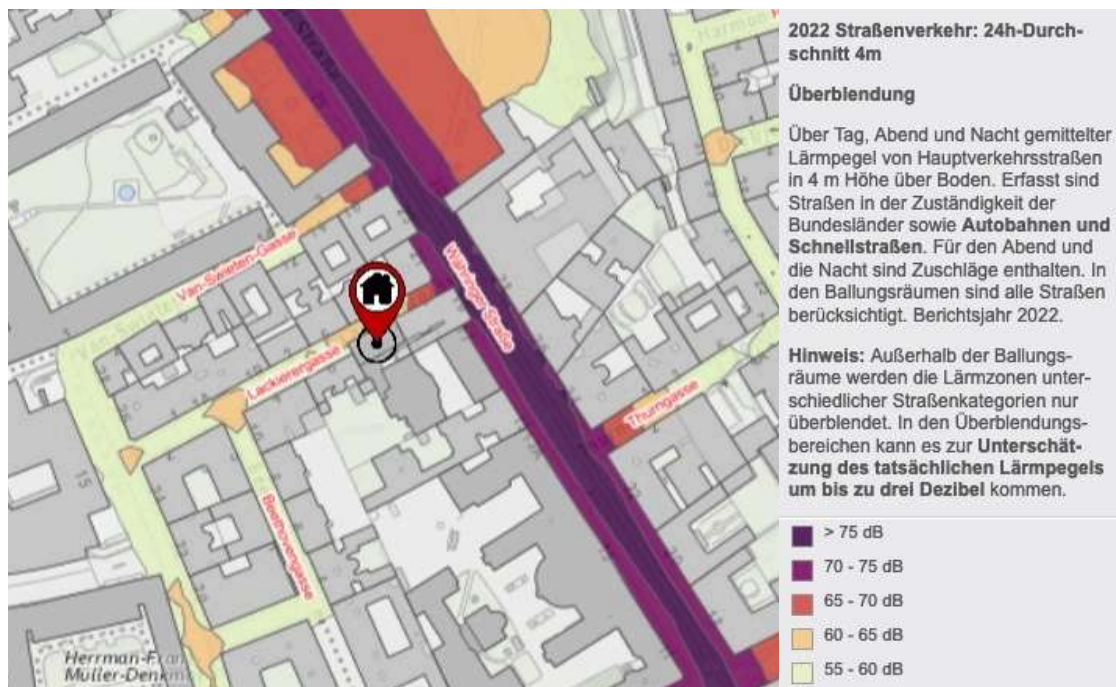
**Abb. 11: Straßenlärm [dB]**

Im Bereich der bewertungsgegenständlichen Liegenschaft ist gem. Lärmkarte 2022 straßenseitig eine durchschnittliche Lärmbeeinträchtigung durch Straßenlärm (60-65 dB) gegeben.
