**BEWERTUNGSGUTACHTEN**  
im Insolvenzverfahren

Handelsgericht Wien, 9 S 217/24 m

Feststellung des **Verkehrswertes** nachfolgender Liegenschaften:

**EZ 305, 775, 836, 876, 884, 994 allesamt in der KG 19753 Tausendblum** samt  
den darauf bestehenden Baulichkeiten in **3051 Unterdambach, Odilienweg 1**

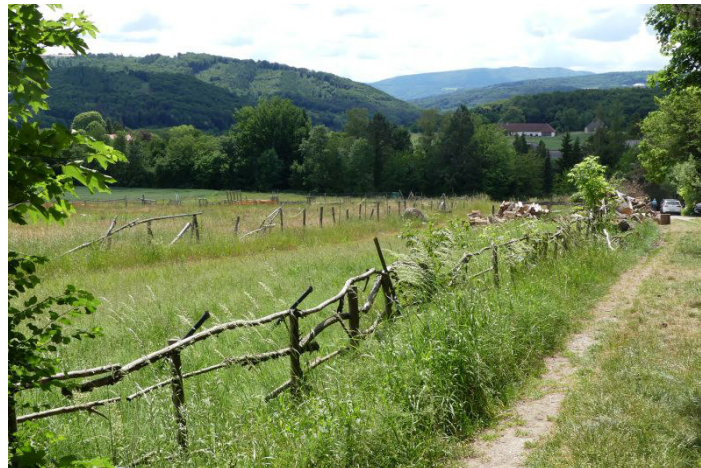
*Foto 1: 130*

Dieses Grundstück bildet in der Natur eine Ackerfläche. Lediglich im nördlichen und südlichen Randbereich besteht eine geringfügige Verbuschung.

Das vorstehende Foto zeigt dieses Grundstück.

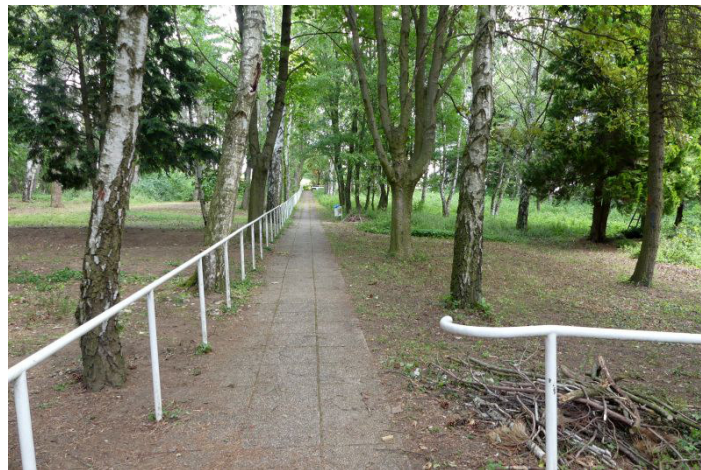
Foto 2: 125

Dieses Grundstück liegt nördlich des Blindenwohnheimes. Es wurde in der Natur als Park zum Blindenwohnheim genutzt. Auf dem Grundstück besteht ein Mischwaldbestand. Es wird durch diverse Wege durchzogen.

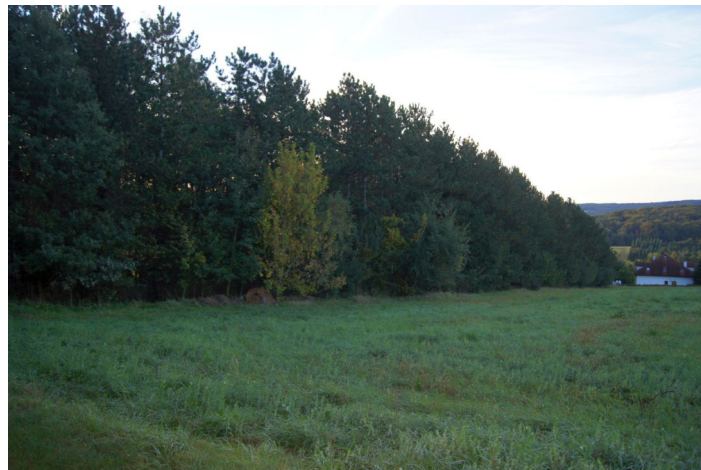
*Foto 3: 3606*

Dieses Grundstück bildet in der Natur eine schmale langgestreckte Parzelle, auf der ein Mischwaldbestand (überwiegend Föhren) besteht.

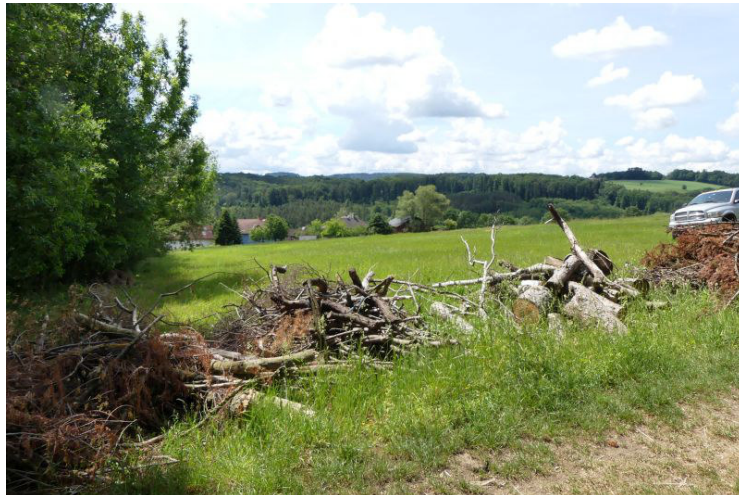
*Foto 5: 126*

Dieses Grundstück bildet in der Natur eine Ackerparzelle, die aus nördlicher Richtung über die öffentliche Straße aufgeschlossen wird.

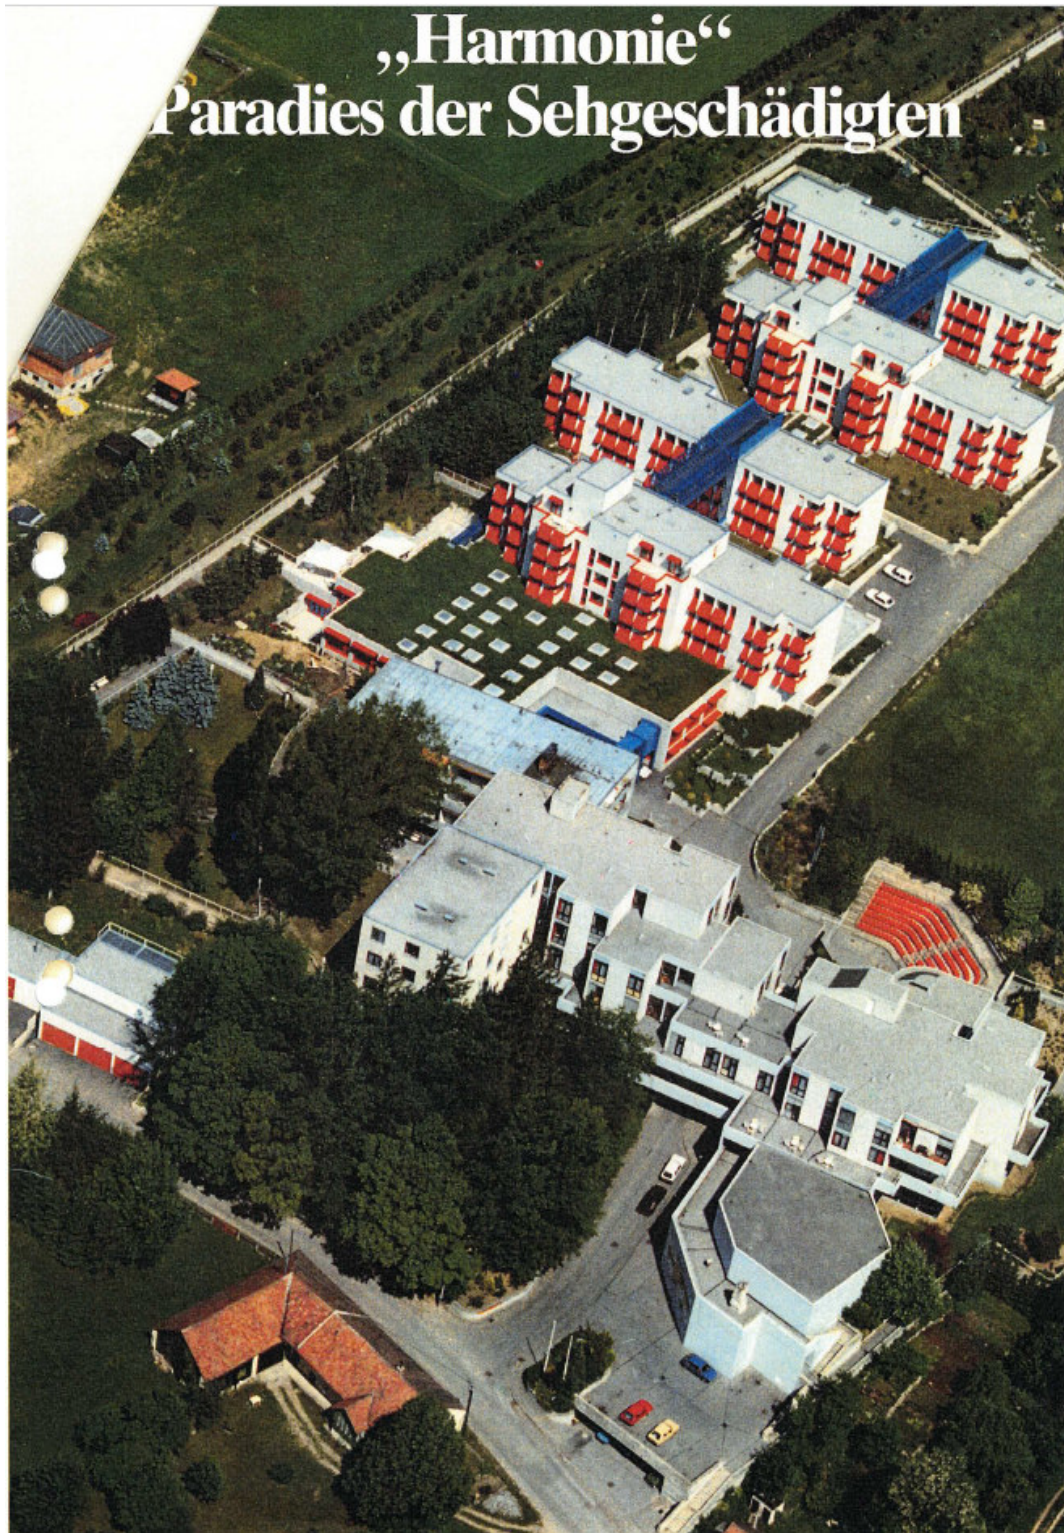
Das folgende Luftbild zeigt eine wahrscheinlich rund 35 Jahre alte Aufnahme der auf der Liegenschaft bestehenden Bebauung.

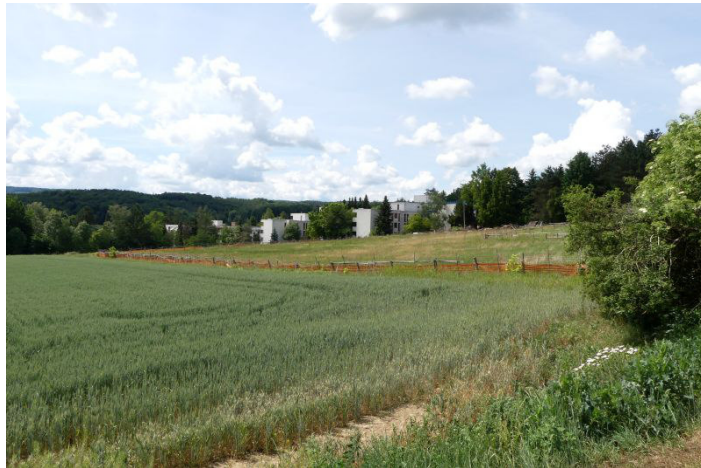
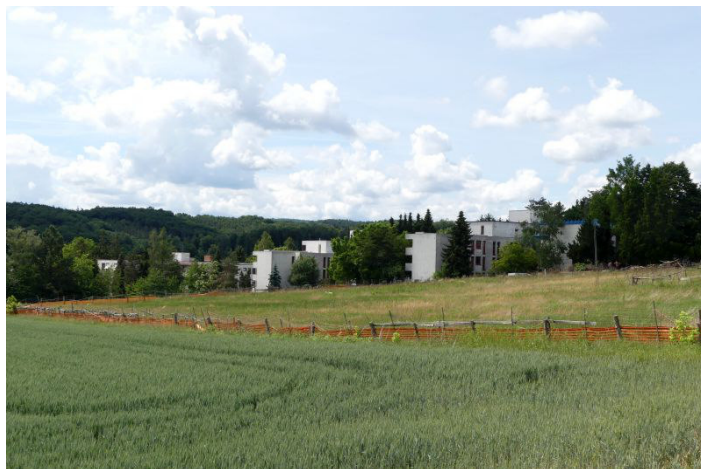
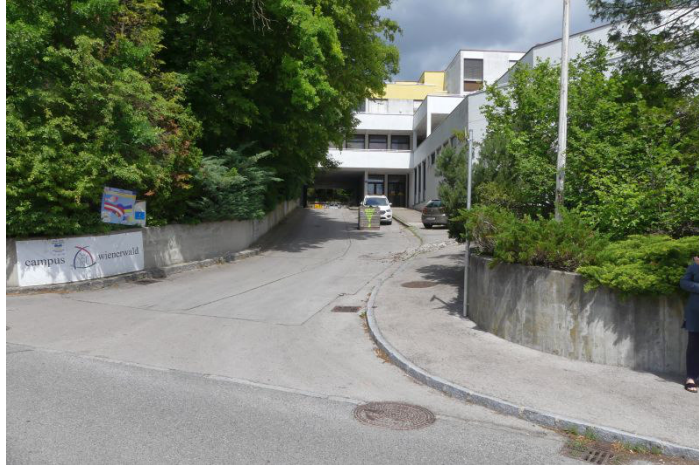
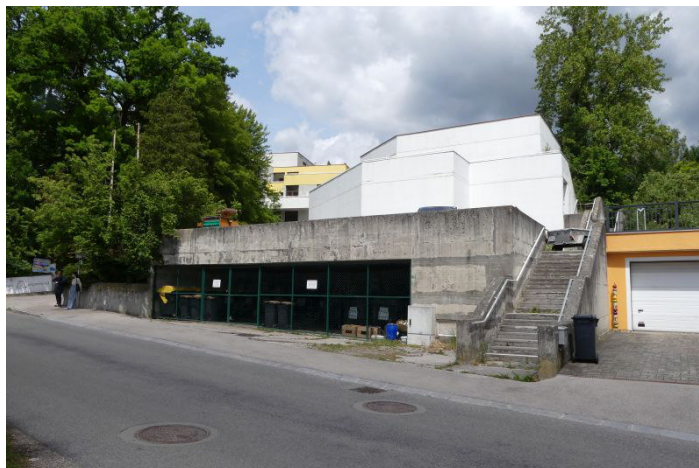
Die folgenden Fotos zeigen Übersichtsaufnahmen (aus nordöstlicher Richtung).

Die vorstehenden Fotos zeigen straßenseitige Ansichten des östlich der Aufschließungsstraße liegenden Bereiches des Objektes 2.

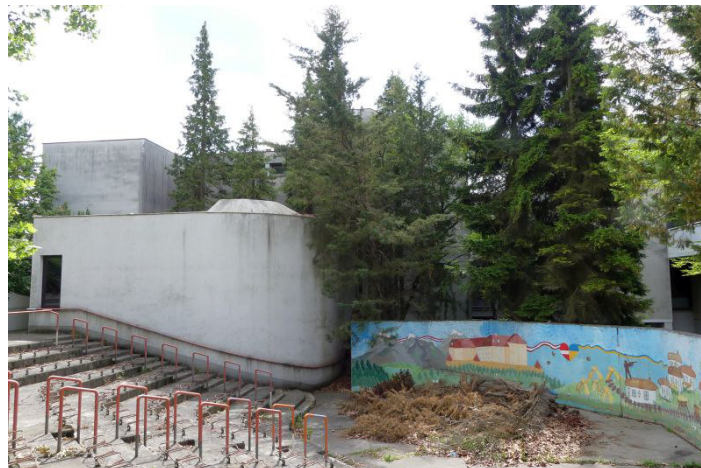
*Foto 10: 143*

Das folgende Foto zeigt eine nordseitige Ansicht dieses Bereiches des Objektes 2.

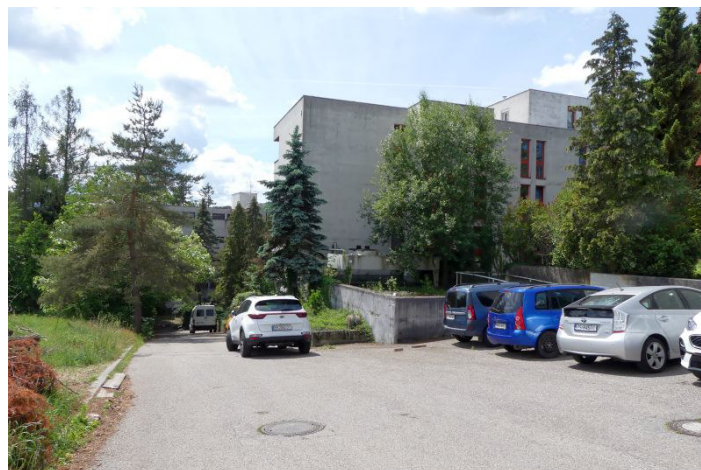
*Foto 11: 137*

Das folgende Foto zeigt eine nordostseitige Ansicht der Objekte 2 u. 3.

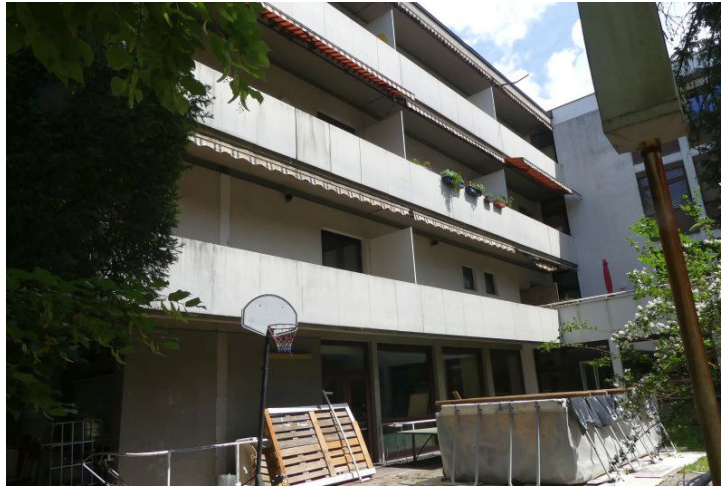
Foto 12: 119

Das folgende Foto zeigt eine südwestseitige Ansicht der Objekte 2 u. 3.

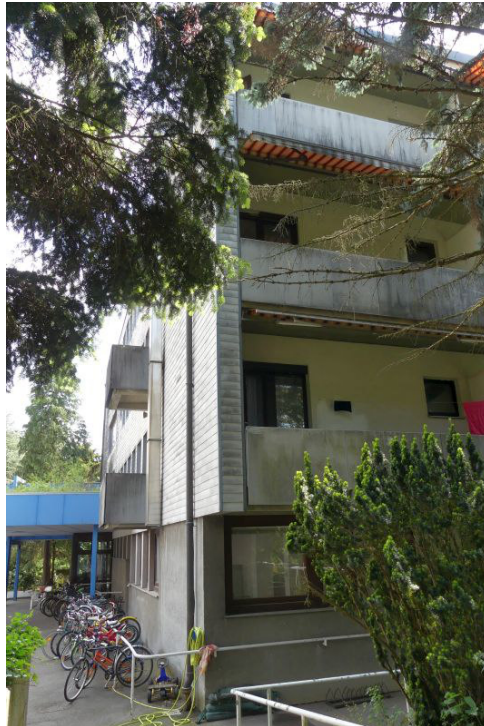
*Foto 14: 121*

Das folgende Foto zeigt eine westseitige Ansicht des Objektes 1.

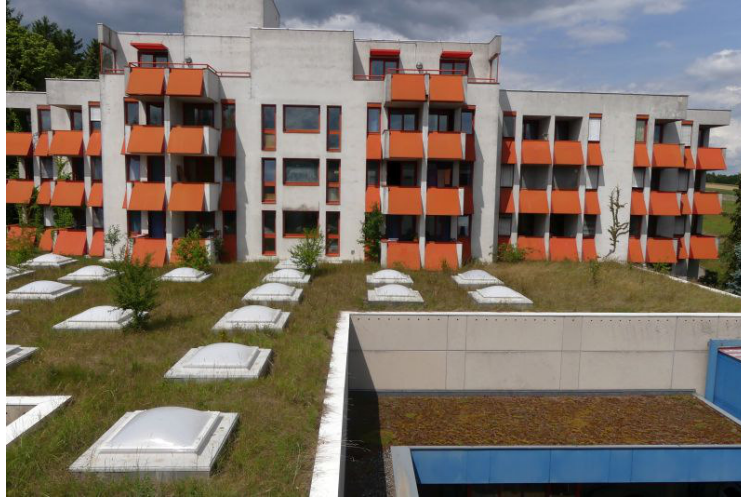
Foto 15: 171

Das folgende Foto zeigt im Vordergrund das Dach des Speisesaal Traktes samt dem dahinter liegenden Haus „Flieder“.

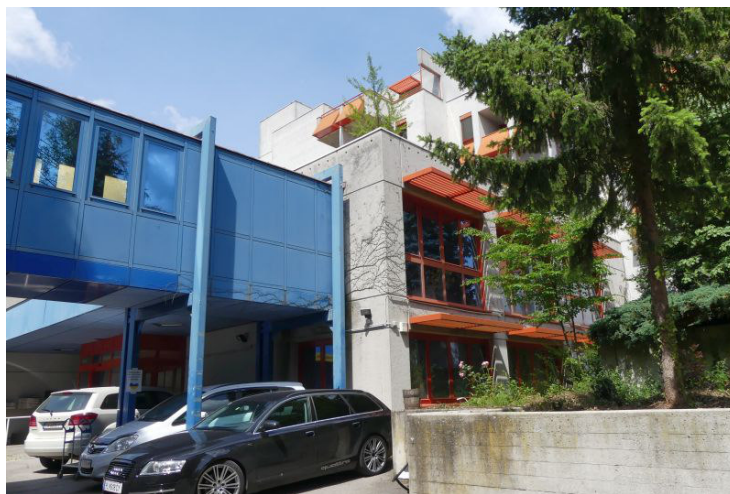
Foto 16: 140

Das vorstehende Foto zeigt eine südostseitige Ansicht des Speisesaaltraktes samt Haus „Flieder“. Das folgende Foto zeigt eine südwestliche Ansicht dieses Bereiches.

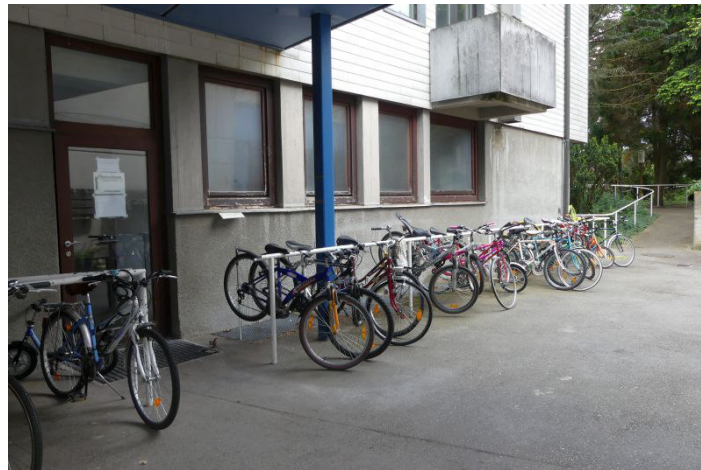
*Foto 27: 150*

Das vorstehende Foto zeigt den Zustand der Fassade und der Fenster in diesem Bereich.

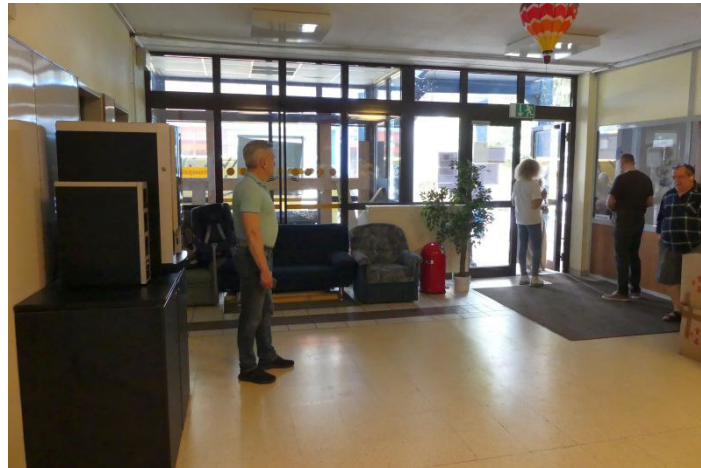
Foto 28: 152

Im Zugangsbereich besteht hier eine Schleuse mit Schiebetüren (Aluminiumkonstruktion mit Isolierglasfüllungen). Die Zugangskonstruktion ist provisorisch verschlossen, weil sie nicht funktionstüchtig ist. Daneben besteht noch eine zweiflügelige Zugangstüre.

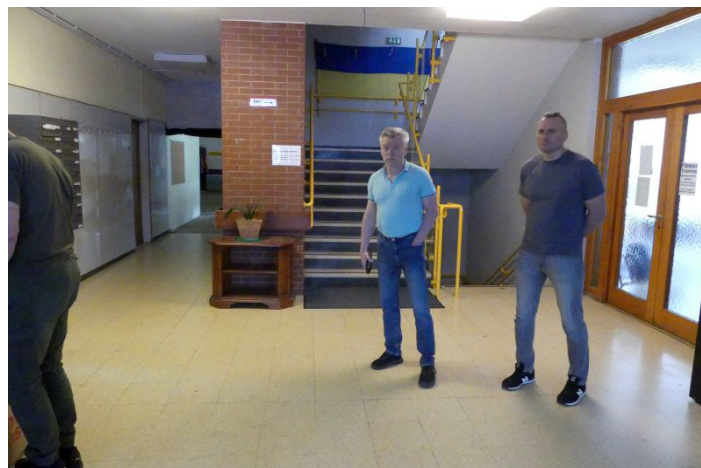
Foto 29: 151

Das vorstehende Foto zeigt den Bereich der Hauptstiege.

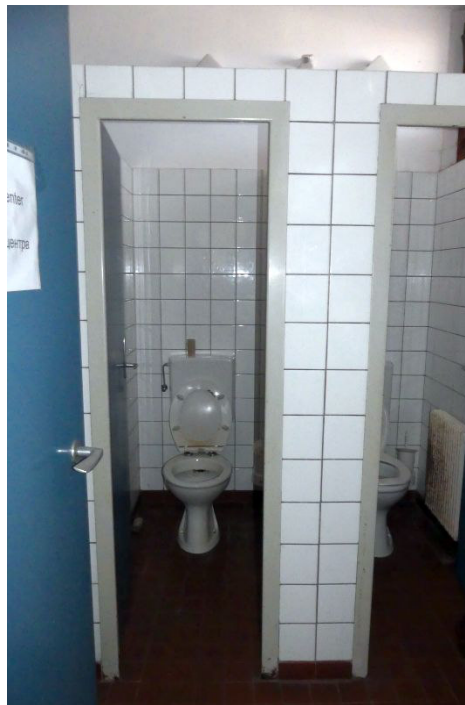
Foto 30: 153

Westlich der Eingangshalle bestehen Sanitärräume. In diesen Räumen sind die Böden verflieset. Die Wände sind bis 2,0 m Höhe verflieset.

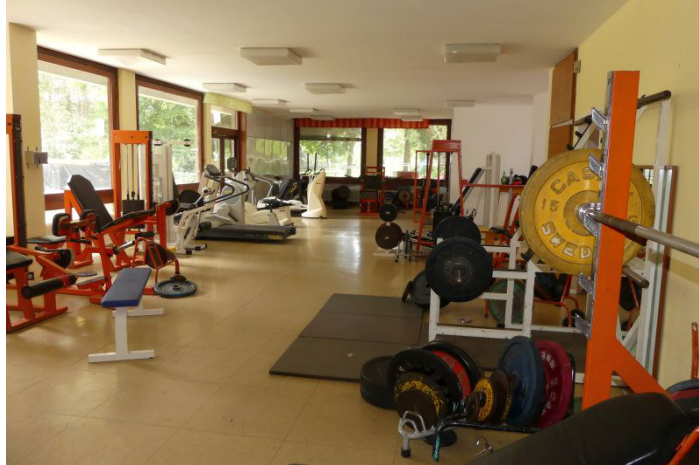
Foto 31: 154

Im gesamten übrigen Bereich des Erdgeschosses besteht ein großer Raum, der derzeit als Fitnessraum genutzt wird. Am Boden sind Kunststofffliesen verlegt. Die Wände und die Deckenuntersicht sind gefärbelt.

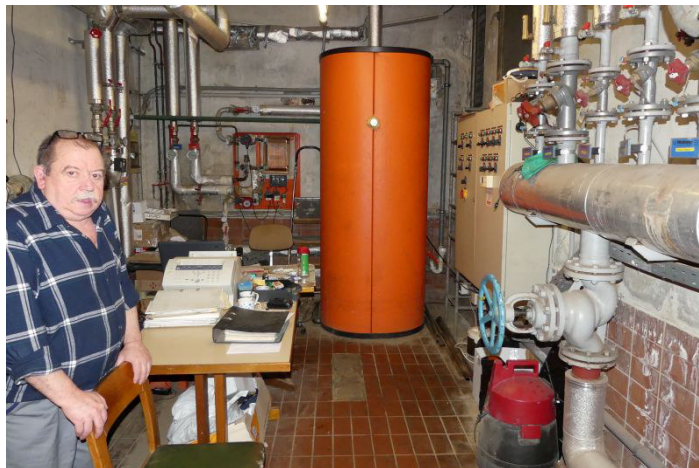
Foto 32: 155

Im Kellergeschoss befindet sich der Heizraum für die gesamte Anlage.

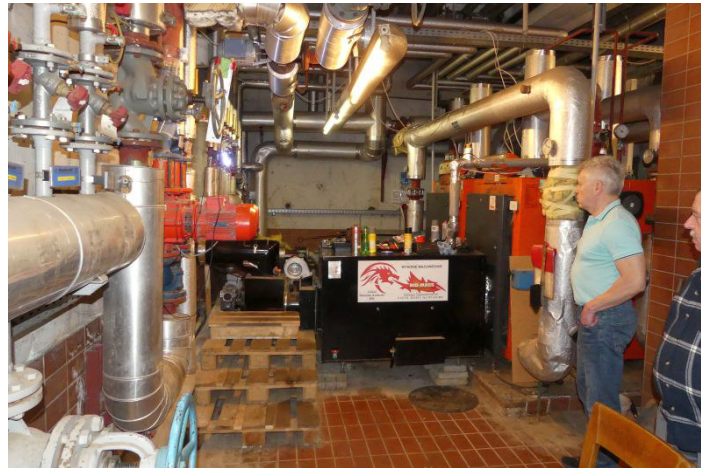
Foto 33: 156

Die vorstehenden Fotos zeigen die beiden Ölheizkessel (zumindest einer ist funktionstüchtig) und die gesamte Warmwasserverteilung.

Im Tankraum besteht ein geschweißter Stahltank (10.000 Liter Inhalt). Ein weiterer Tank (40.000 Liter Inhalt) ist im Freien unterirdisch versetzt (dieser ist angeblich komplett verschlammt).

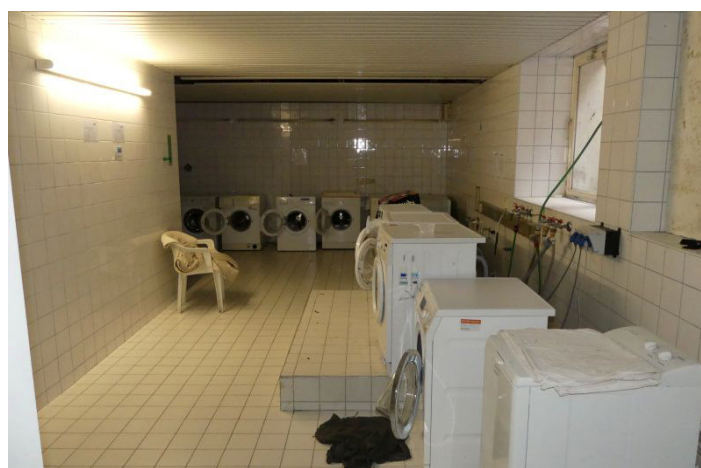
Foto 34: 157

Im westlichen Bereich des KG befindet sich der Waschküchenbereich. Hier ist der Boden und sind die Wände verfliest. Die abgehängten Decken sind teilweise entfernt.

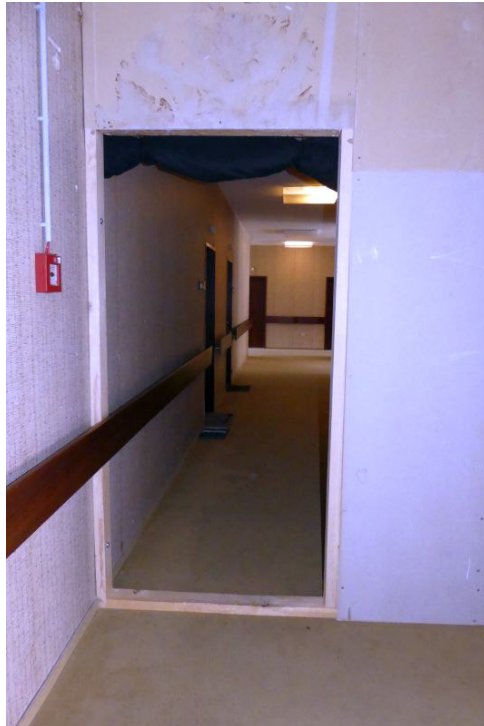
Foto 35: 165

Das vorstehende Foto zeigt den Gang (mit einer provisorisch hergestellten Abtrennung).

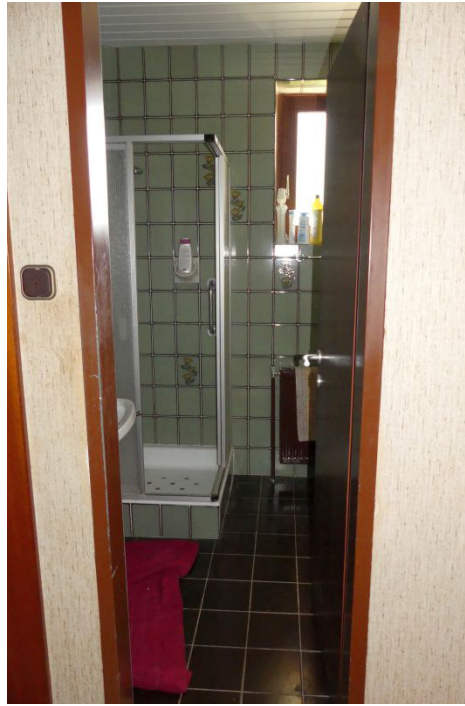
Foto 36: 166

Das folgende Foto zeigt beispielhaft den Sanitärbereich einer der Wohnungen.

Im Sanitärbereich ist eine Duschkabine versetzt. Ein Niederspülklosett, ein Bidet und ein Waschbecken versetzt. Der Boden ist verflies. Die Wände sind raumhoch verflies.

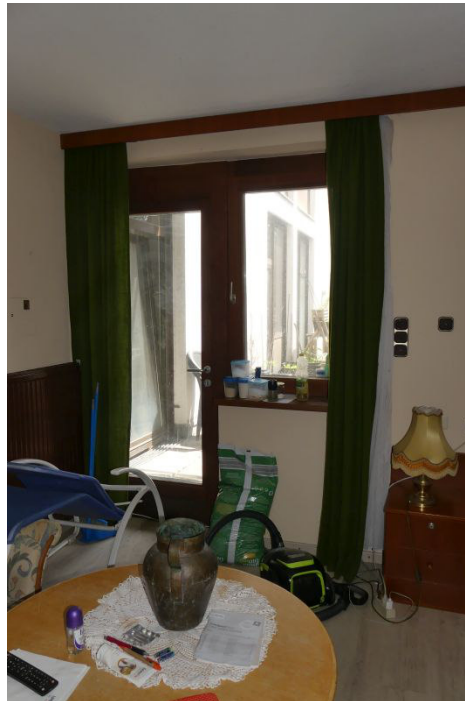
Foto 37: 167

Das folgende Foto zeigt das Zimmer.

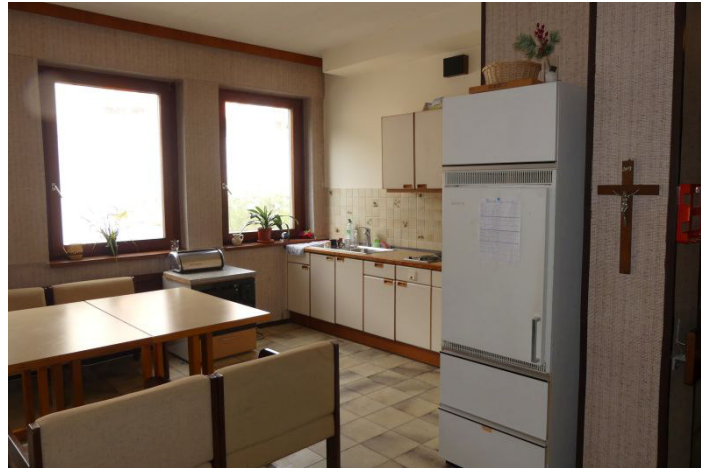
*Foto 38: 168*

In diesem Geschoss besteht auch eine Gemeinschaftsküche.

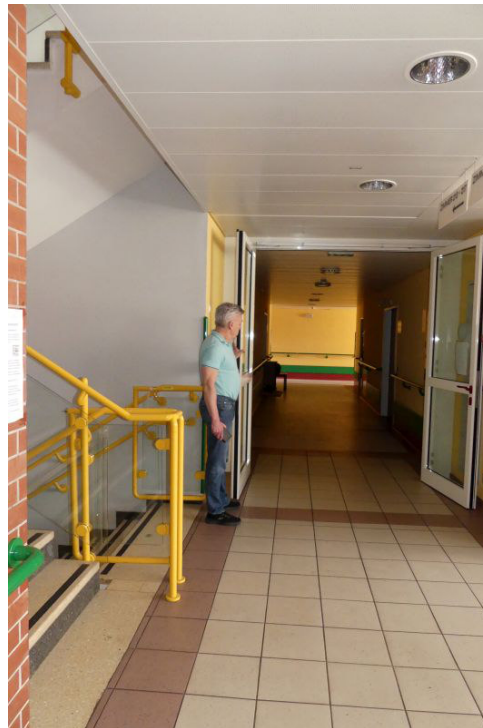
Foto 39: 169

Die Böden im Gang sind verflies. Ansonsten ist die Ausstattung ähnlich jener des 1. Obergeschosses. Im 2. Obergeschoss wurden die Fenster getauscht.

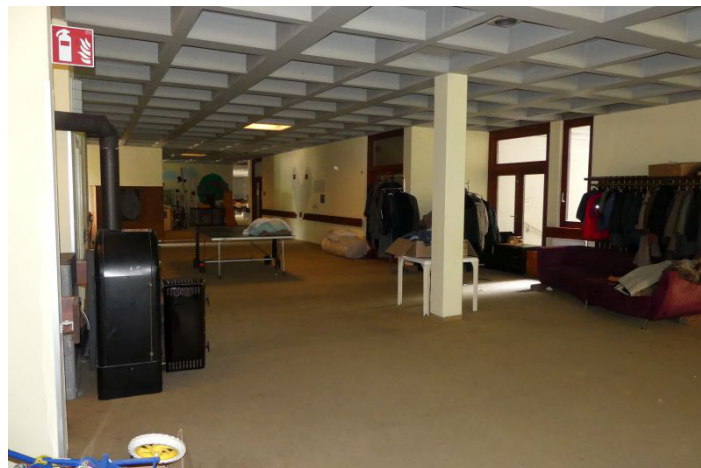
Foto 40: 172

Das folgende Foto zeigt den in Ost-West-Richtung verlaufenden Hauptgang.

Am Boden ist ein Spannteppich verlegt. Die Wände sind gefärbelt. Als Deckenuntersicht besteht die nach unten hin offene Kassettendecke.

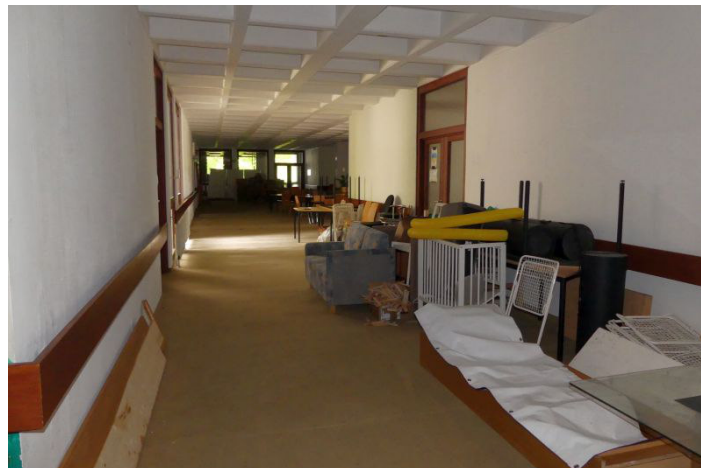
*Foto 41: 173*

Das vorstehende Foto zeigt den östlichen Bereich des Hauptganges. Im östlichen Bereich des Hauptganges befindet sich ein weiterer Personenaufzug, der grundsätzlich gleicher Bauart wie der zuvor beschriebene

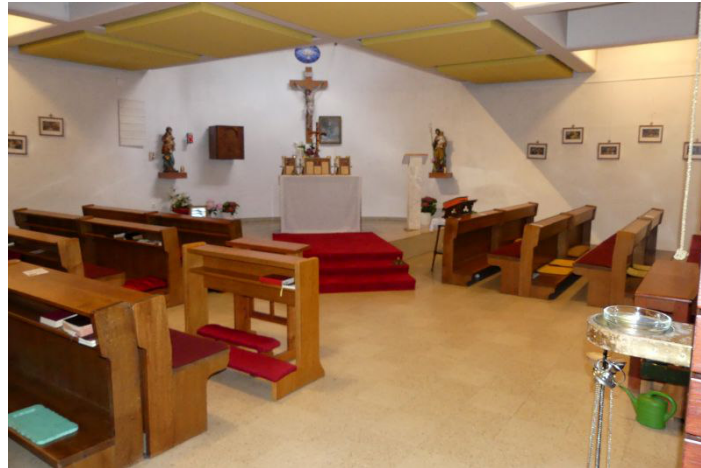
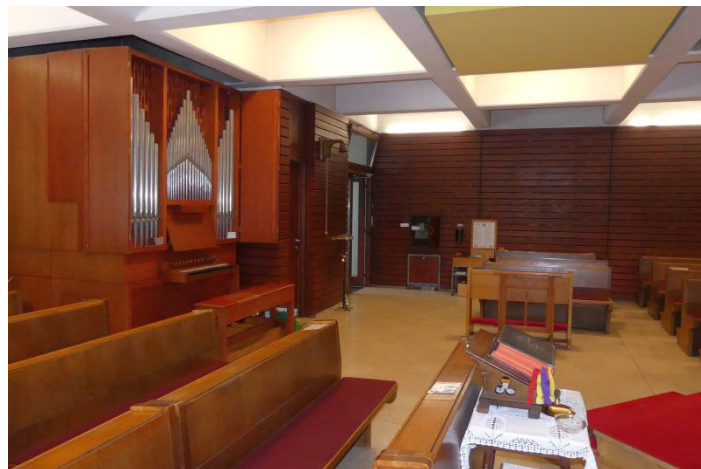
Foto 43: 175

Die vorstehenden Fotos zeigen diesen Raum.

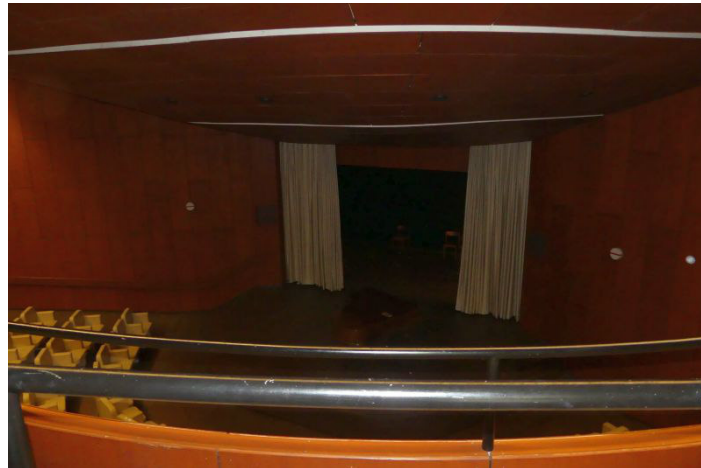
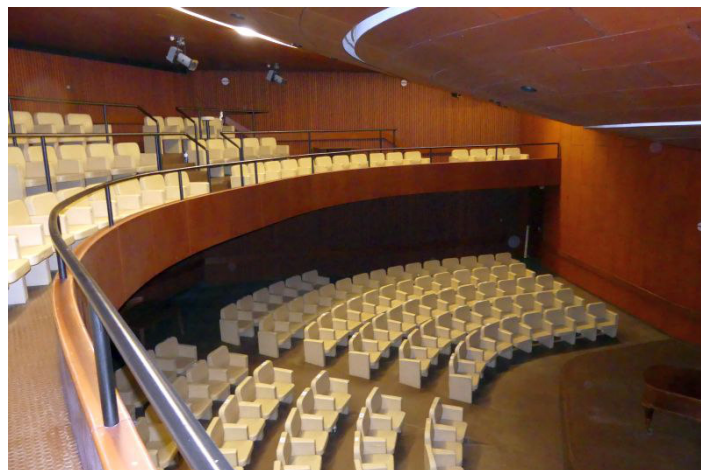
*Foto 45: 177*

Vom EG aus gelangt man auf die Galerie des Festsaales, der sich über zwei Geschosse erstreckt.

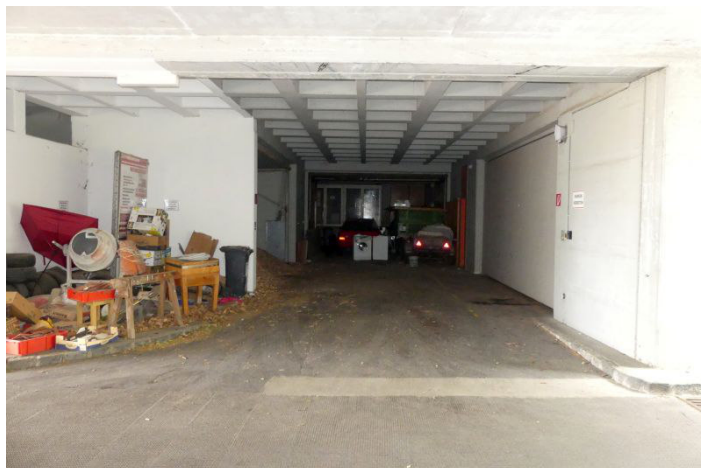
Foto 48: 144

Westseitig der Aufschließungsstraße besteht eine Zufahrt zu Garagen, wobei hier in den einzelnen Garagenbereichen Garagentore vorhanden sind.

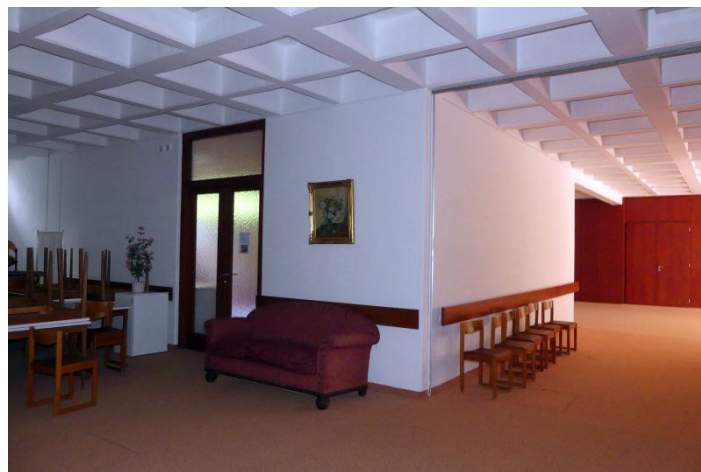
Foto 49: 179

Östlich der Aufschließungsstraße besteht der Zugang zum Festsaal. Die folgenden Fotos zeigen den Vorraum zum Festsaal.

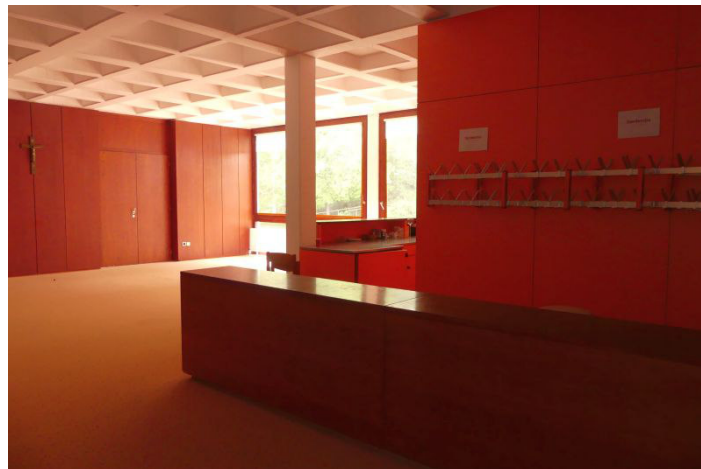
*Foto 51: 180*

Das folgende Foto zeigt den Bereich der Garderoben vor dem Festsaal.

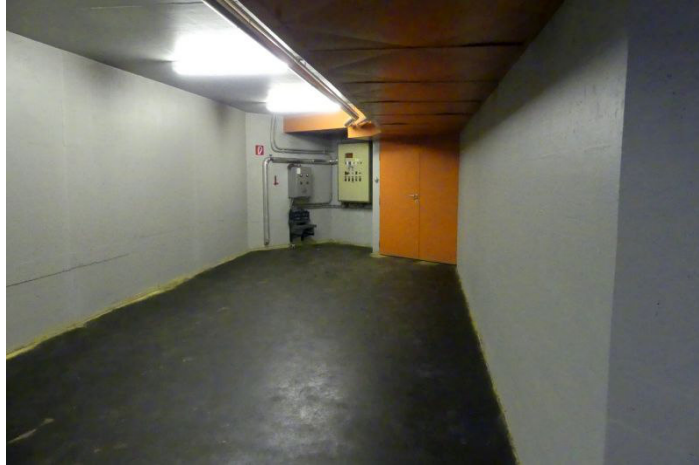
*Foto 53: 183*

Das vorstehende Foto zeigt hier den Zugangsbereich zur Heizzentrale.

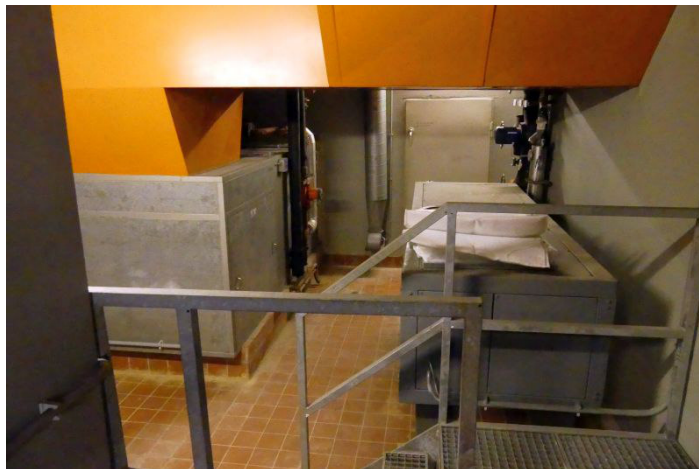
*Foto 54: 184*

Das vorstehende Foto zeigt die Heizzentrale (Heizlüfter der Warmwasserzentralheizung).

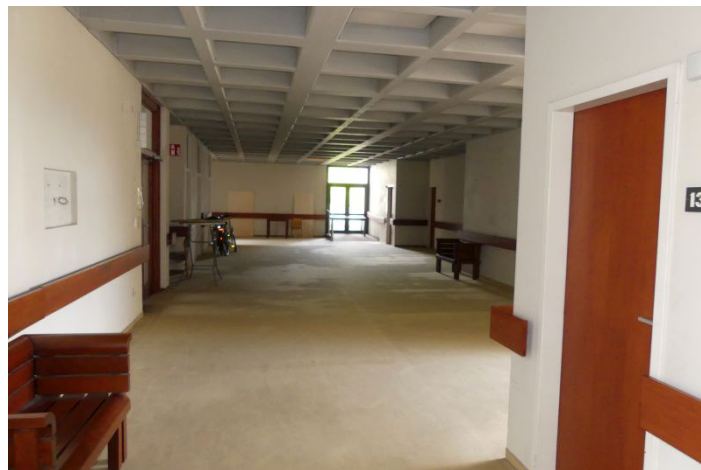
*Foto 55: 187*

Das folgende Foto zeigt den Aufschließungsgang.

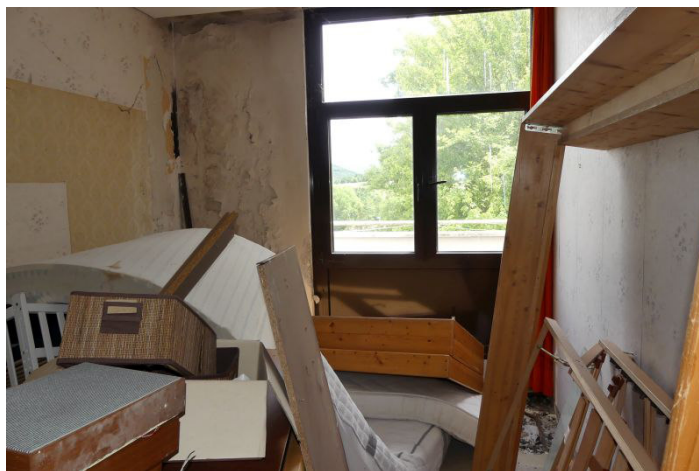
Foto 57: 189

Hier bestehen teilweise auch Schäden. Die folgenden Fotos zeigen hier beispielhaft das Zimmer Nr. 129. Hier sind offensichtlich die Heizungsrohre durchgerostet, wodurch es zu Wasseraustritten kommt.

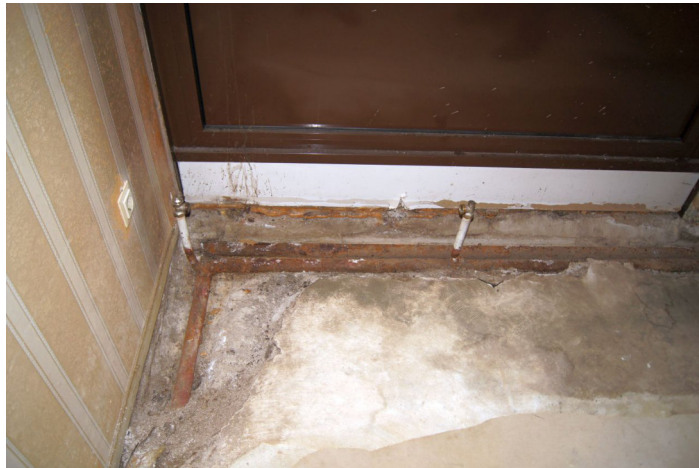
*Foto 58: 3669*

Die folgenden Fotos zeigen die Schäden im Zimmer Nummer 130 die im Zuge der letzten Befundaufnahme 2020 aufgenommen wurden.

Nach Angaben von Hr. Mag. Steier sind diese Schäden unverändert vorhanden.  
Auch in den Zimmern 129 und 132.

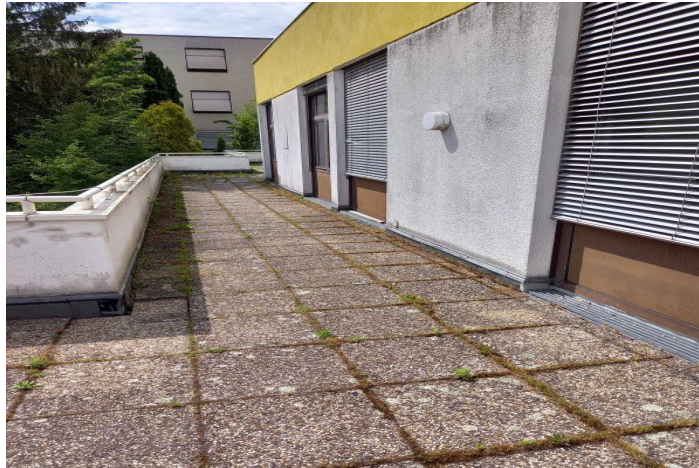
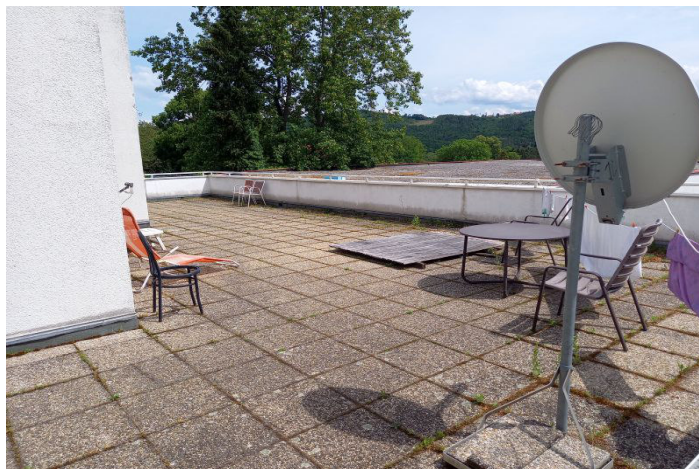
*Foto 60: 932*

Die folgenden Fotos zeigen den südseitig vorgelagerten Terrassenbereich.

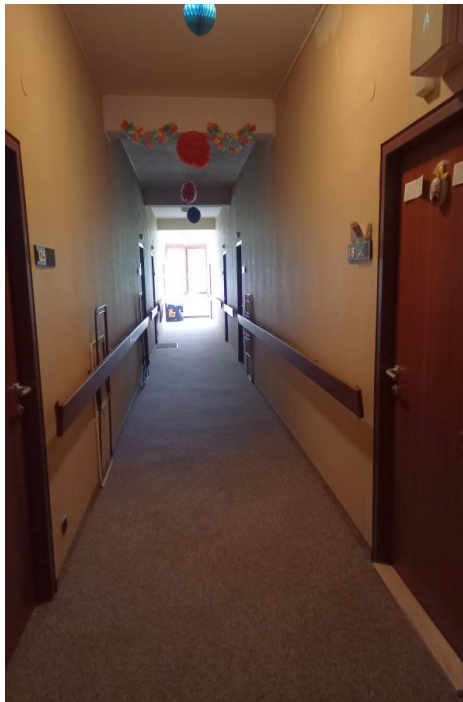
Foto 62: 3427

Das vorstehende Foto zeigt den Gang.

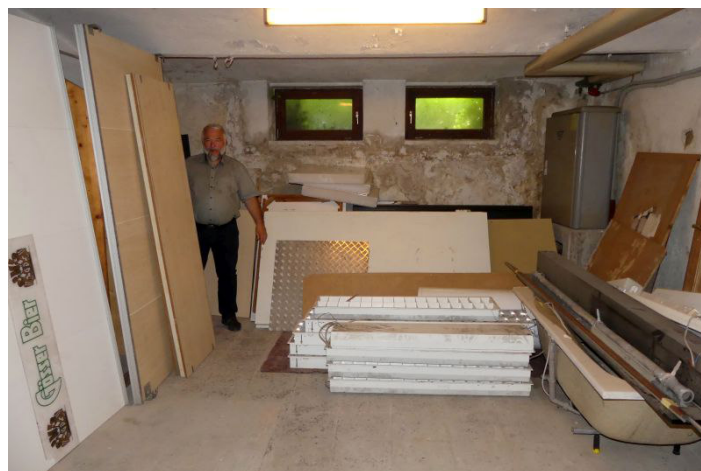
Foto 63: 160

Der Keller des Objektes 3 stellt einen Altbestand dar. Hier sind im Wandbereich massive Feuchtigkeitsschäden ersichtlich. Die Decken sind größtenteils Platzlgewölbedecken.

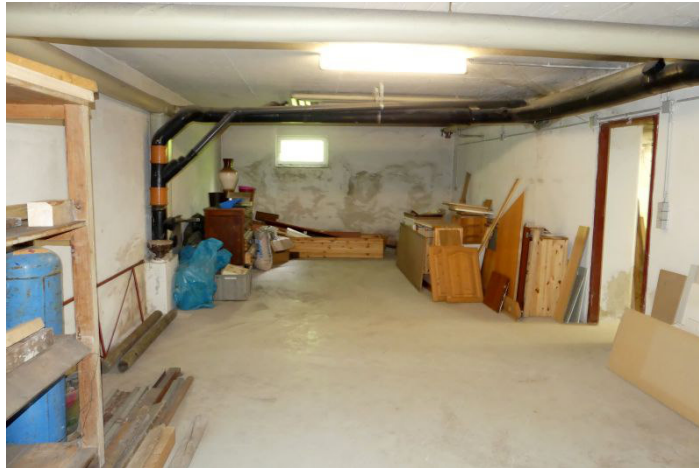
Foto 64: 161

Der südlichste Bereich wurden offensichtlich angebaut. Hier ist eine Stahlbetonplattendecke vorhanden. Im südlichsten Bereich sind jedoch ebenfalls massive Feuchtigkeitsschäden ersichtlich.

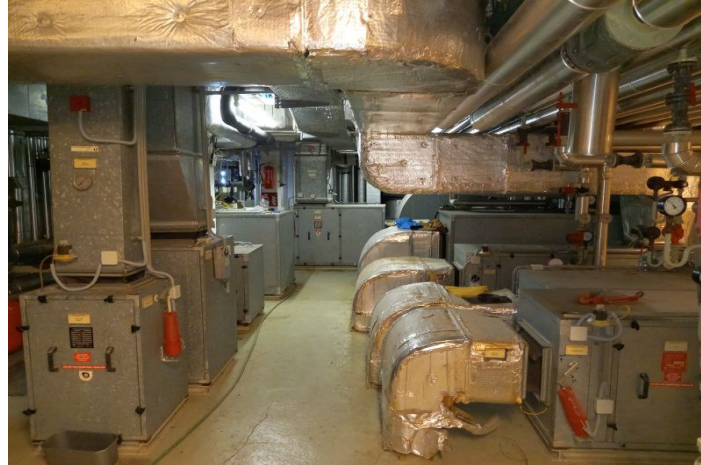
*Foto 74: 4526*

In diesem Bereich befindet sich Heizungs- und Warmwasserverteilung für den Speisesaaltrakt und für die 4 Häuser des Bauteiles IV.

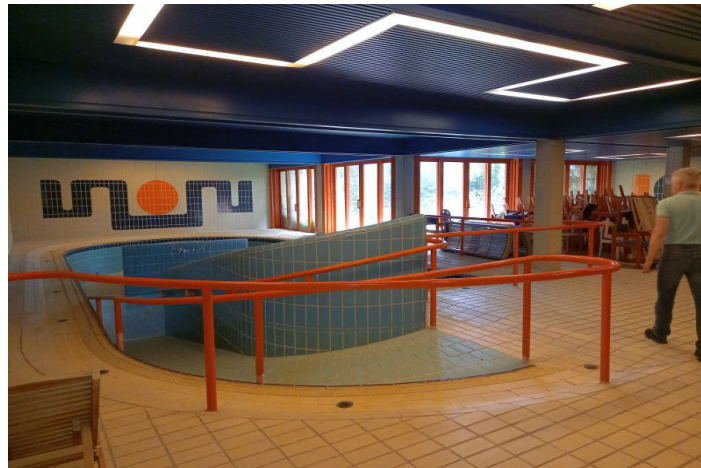
Foto 75: 4646

Die folgenden Fotos zeigen die Schwimmhalle.

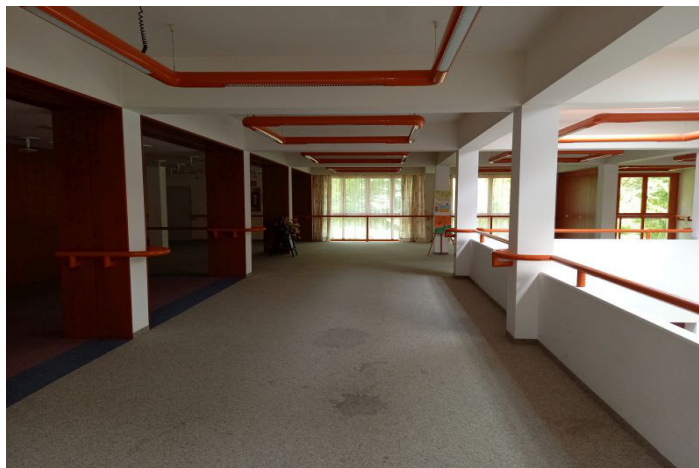
Foto 78: 5104

Das folgende Foto zeigt die Galerie oberhalb der Eingangshalle.

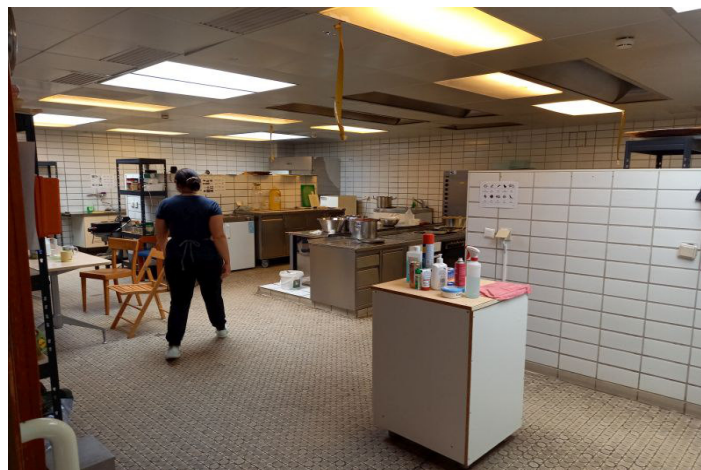
*Foto 80: 5205*

Diesbezüglich besteht die Problematik, dass sie derzeit nicht bewilligungsfähig ist, weil sie über keine Fenster verfügt.

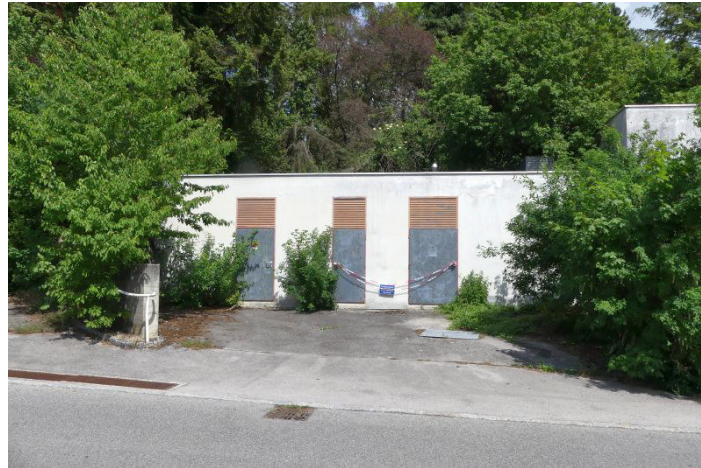
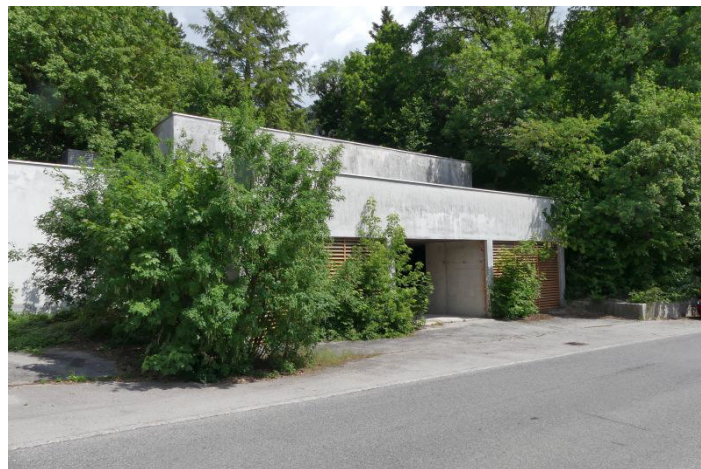
*Foto 86: 115*

Das Krafthaus liegt südlich in unmittelbarer Nähe zur Landesstraße. Es ist zweigeschossig errichtet. Das EG liegt in etwa auf gleichem Niveau wie die Landesstraße. Es wurde im Zuge der Errichtung des Bauteiles IV (zwischen 1983 und 1984) errichtet.
