# VERKEHRSWERTGUTACHTEN

Superädifikat an EZ 1494, Gp. 56/1,  
GB 56513 Gnigl

„Kurvenwirt“ & KFZ-Waschanlage  
Bergerbräuhofstraße 41/43,  
5020 Salzburg

Ausfertigung vom  
14.04.2026

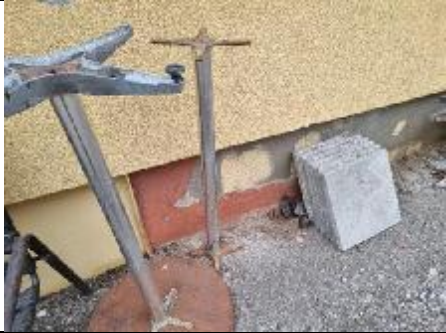
| Gastro-Gebäude Rückseite | Schaden Fassade |

Die Ausstattung (Böden, Wände, Sanitäranlagen, usw.) ist zweckmäßig, grundsätzlich zeitgemäß. Der Zustand ist teilweise **abgenutzt (z.B. Malerarbeiten, Verfugungen, Bodenbeläge) - in altersentsprechendem Ausmaß**, die laufende Instandhaltung wurde, soweit augenscheinlich erkennbar, durchgeführt. Im **Außenbereich** wird hingewiesen auf **Abplatzungen an der Fassade** südseitig im Sockelbereich, bei der südseitigen (Flucht-)Türe **offener Bauanschluss**, an der süd-westlichen Gebäudekante **zusammengedrückte Regenrinne** und ein **Fassadenschaden** (auf rd. 1,20 Meter Höhe, unbekannter Herkunft), sowie auf teilweise **Verschmutzungen an der Fassade** und **Feuchtigkeitsschäden am Betonsockel** unter der nördlichen Terrasse.

| | Rissbildungen, außen: südseitig Abplatzungen an der Fassade im Sockelbereich, bei der südseitigen (Flucht-)Türe offener Bauanschluss, an der süd-westlichen Gebäudekante zusammengedrückte Regenrinne und ein Fassadenschaden (auf rd. 1,20 Meter Höhe, unbekannter Herkunft), insgesamt tw. Verschmutzungen an der Fassade, Betonsockel unter der nördlichen Terrasse Feuchtigkeitsschäden |

Auf den Ansatz von Instandsetzungskosten wird aufgrund der wegen der gegebenen Vertragslage des Bestandsrechts (SÄ-Vertrag) nur noch kurzen rechtlich möglichen Nutzungsdauer durch den Gebäudeeigentümer verzichtet. Ein entsprechendes Investment wird als wirtschaftlich nicht sinnvoll beurteilt, es würde daraus weder ein (potentiell) höherer Ertrag entstehen, noch eine längere rechtliche Benützbarkeit.
