## GUTACHTEN

**zum Zwecke der Ermittlung des Verkehrswertes der Liegenschaft**

**Mehrfamilienhaus in Pertlstein 2, 8350 Fehring**

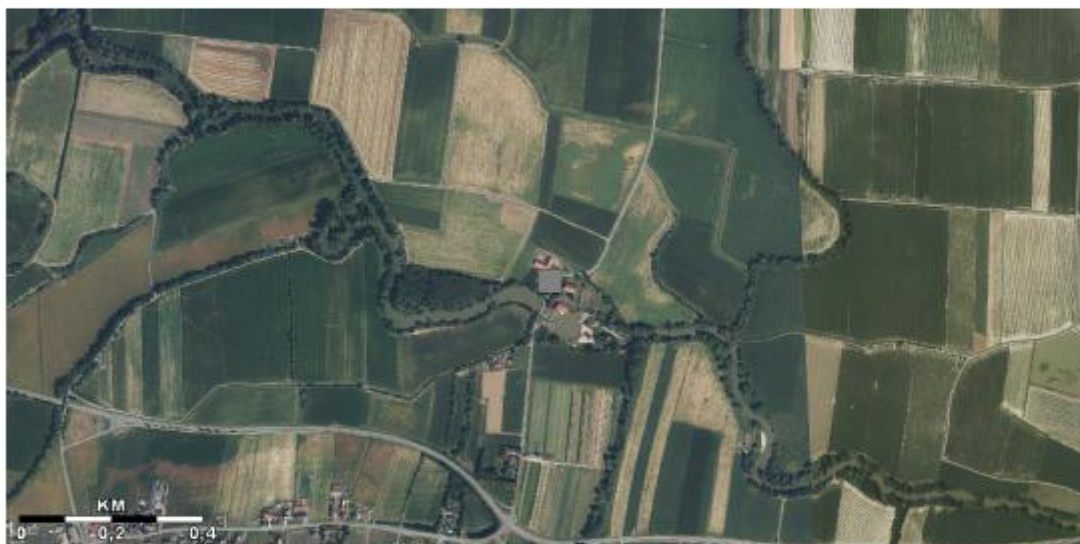
## HORA-Pass

| Naturgefahr: | | Gefährdung: |
| Hochwasser | | niedrig |
| Oberflächenabfluss | | niedrig |
| Windspitzen | | mittel |
| Hagel | | hoch |
