11 E 3226/22y

Bezirksgericht Hernals
Kalvarienberggasse 31
1172 Wien

BEWERTUNGSGUTACHTEN

BLNr. 6, 1/1 Anteil
an der Liegenschaft **EZ 1091, Grundbuch 01402 Hernals**, BG Hernals, mit der
Grundstücksnummer .608, mit der Adresse 1170 Wien, Gschwandnergasse 33, zu
erstaten.

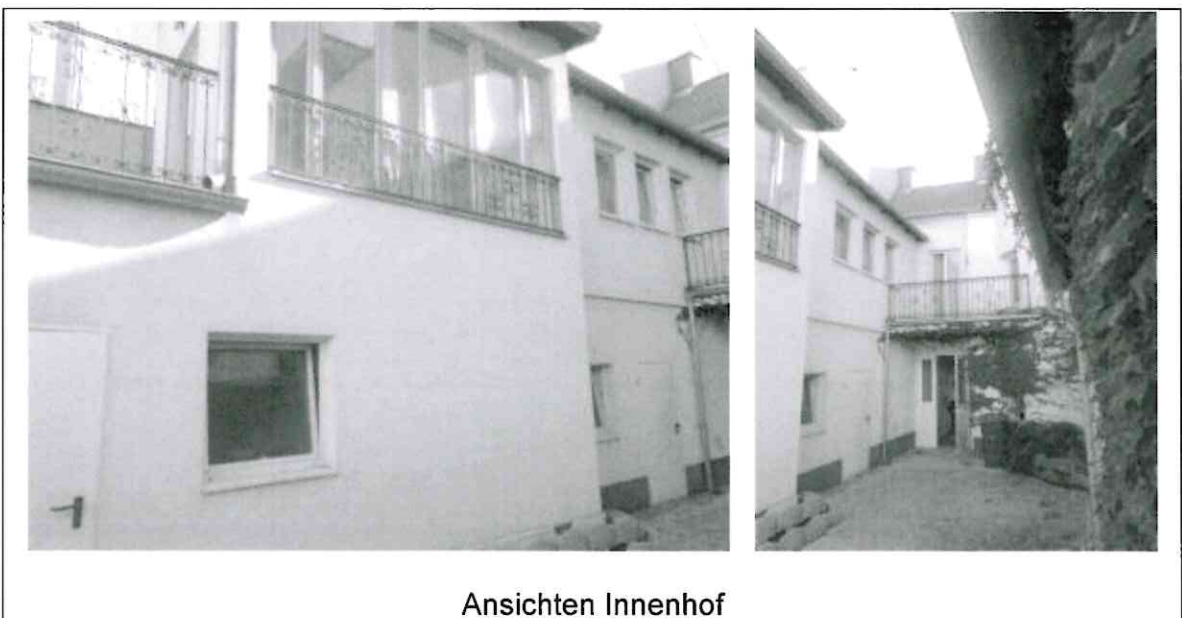
Ansichten Innenhof

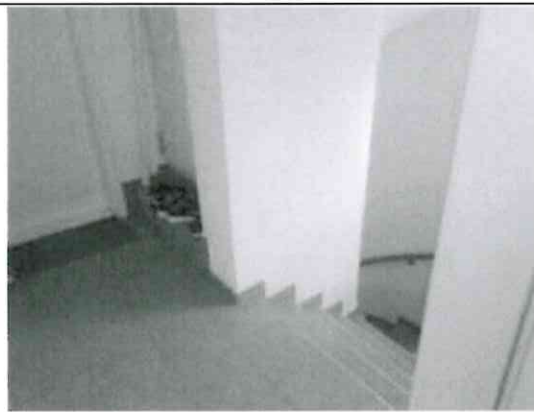
Stiegenhaus

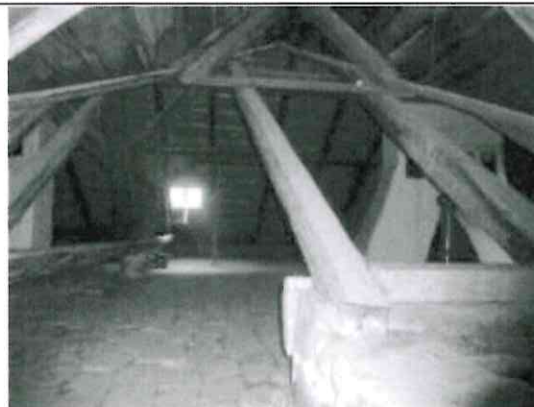
Dachboden - unausgebaut

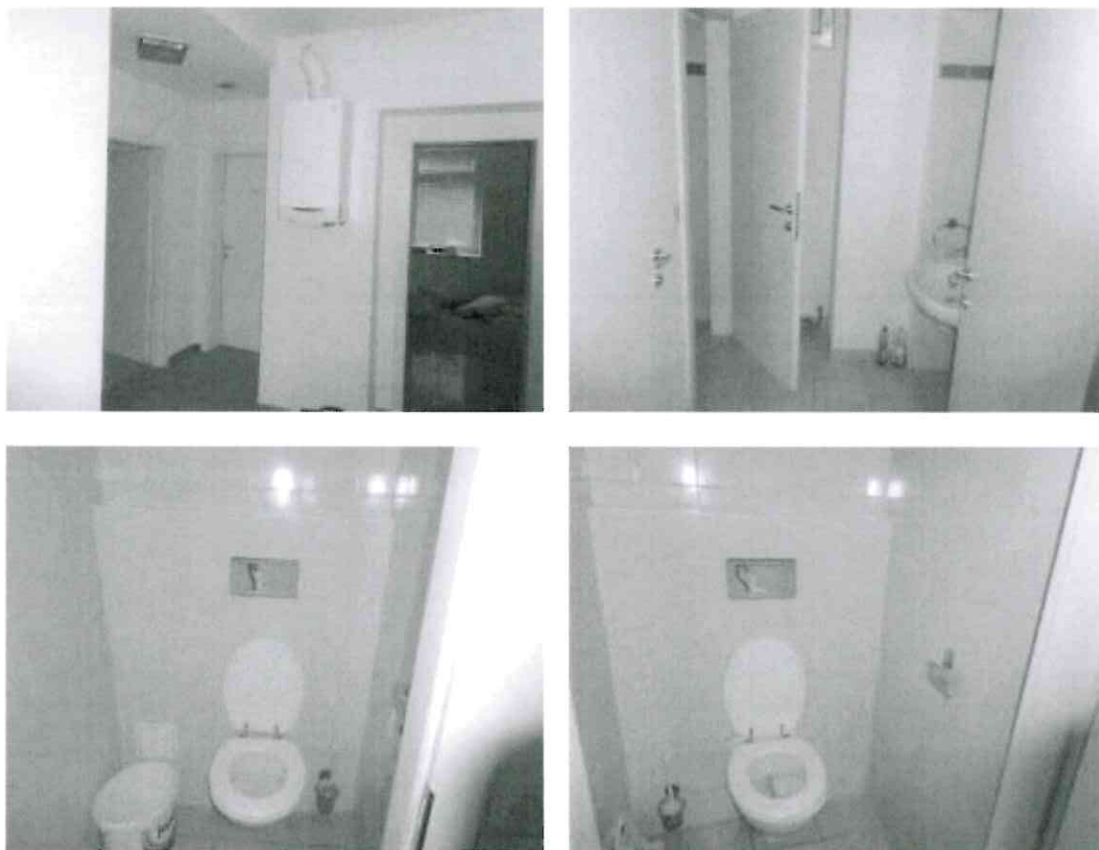
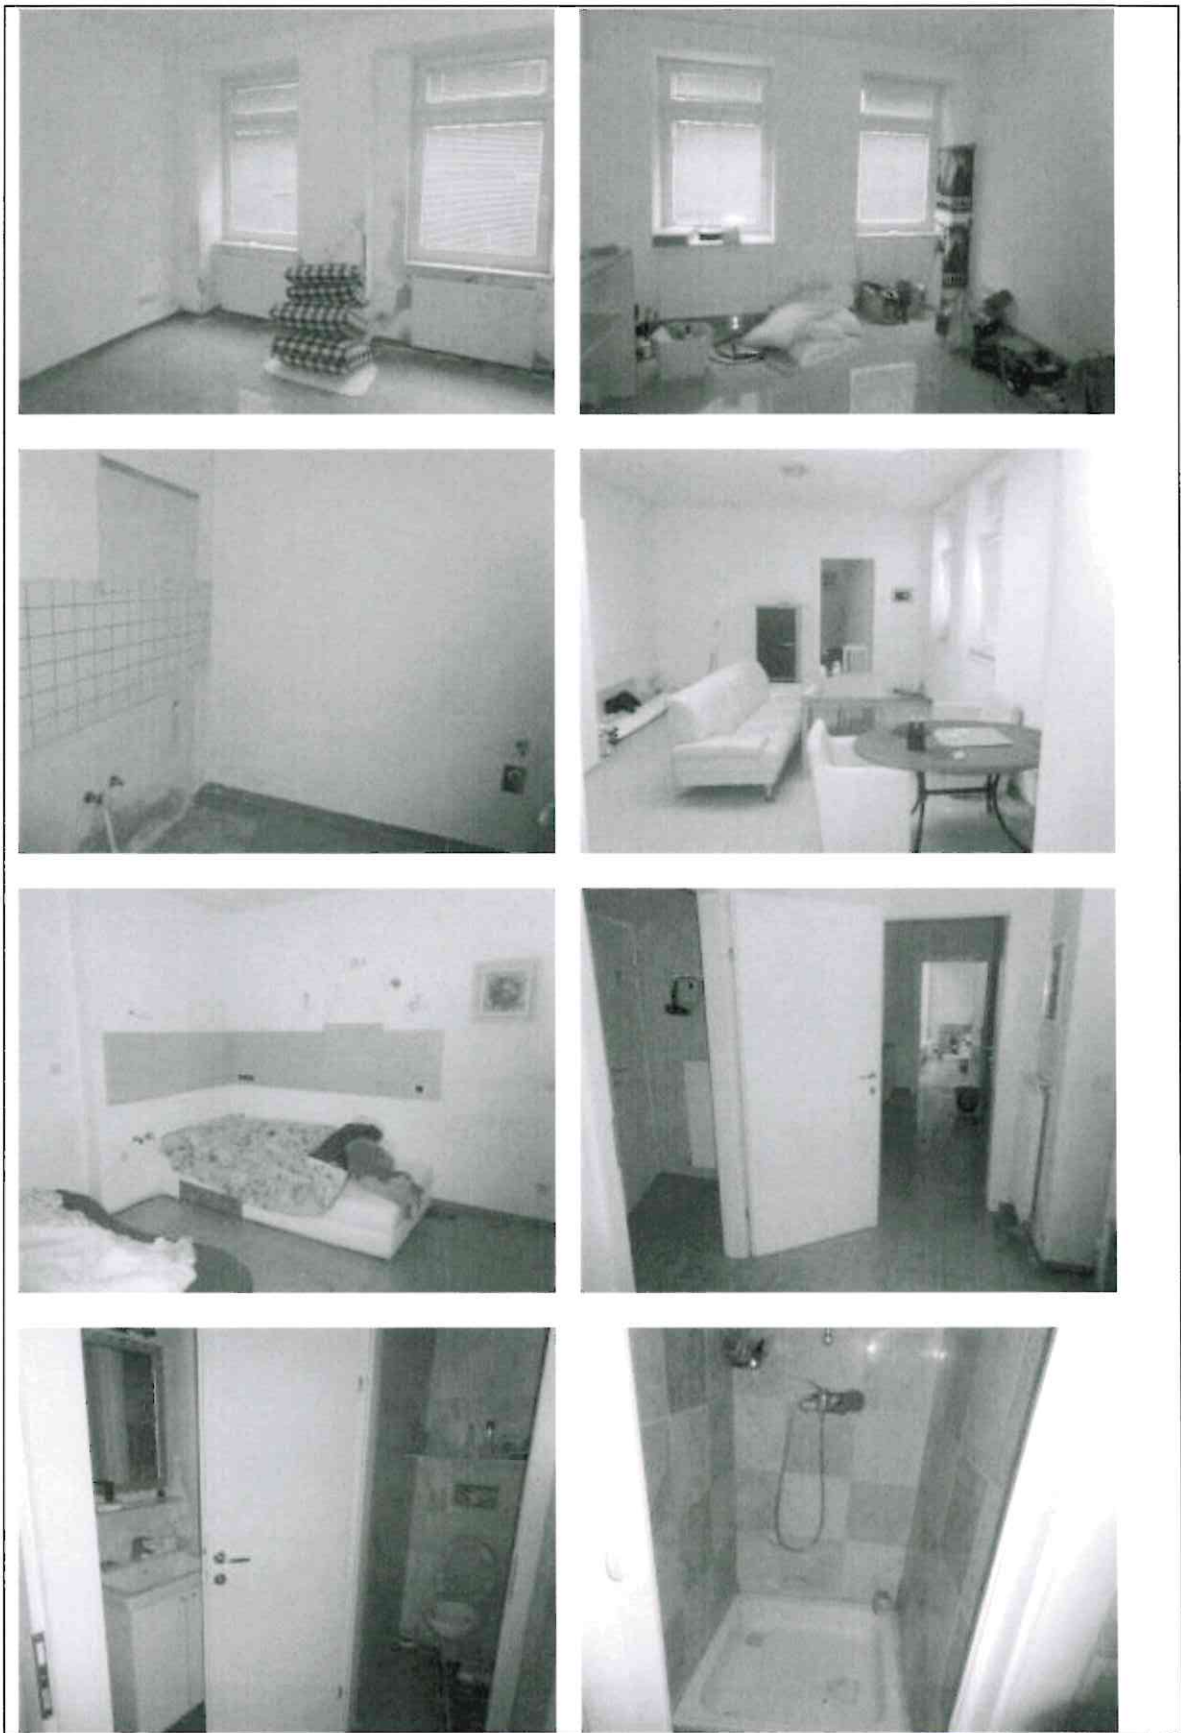
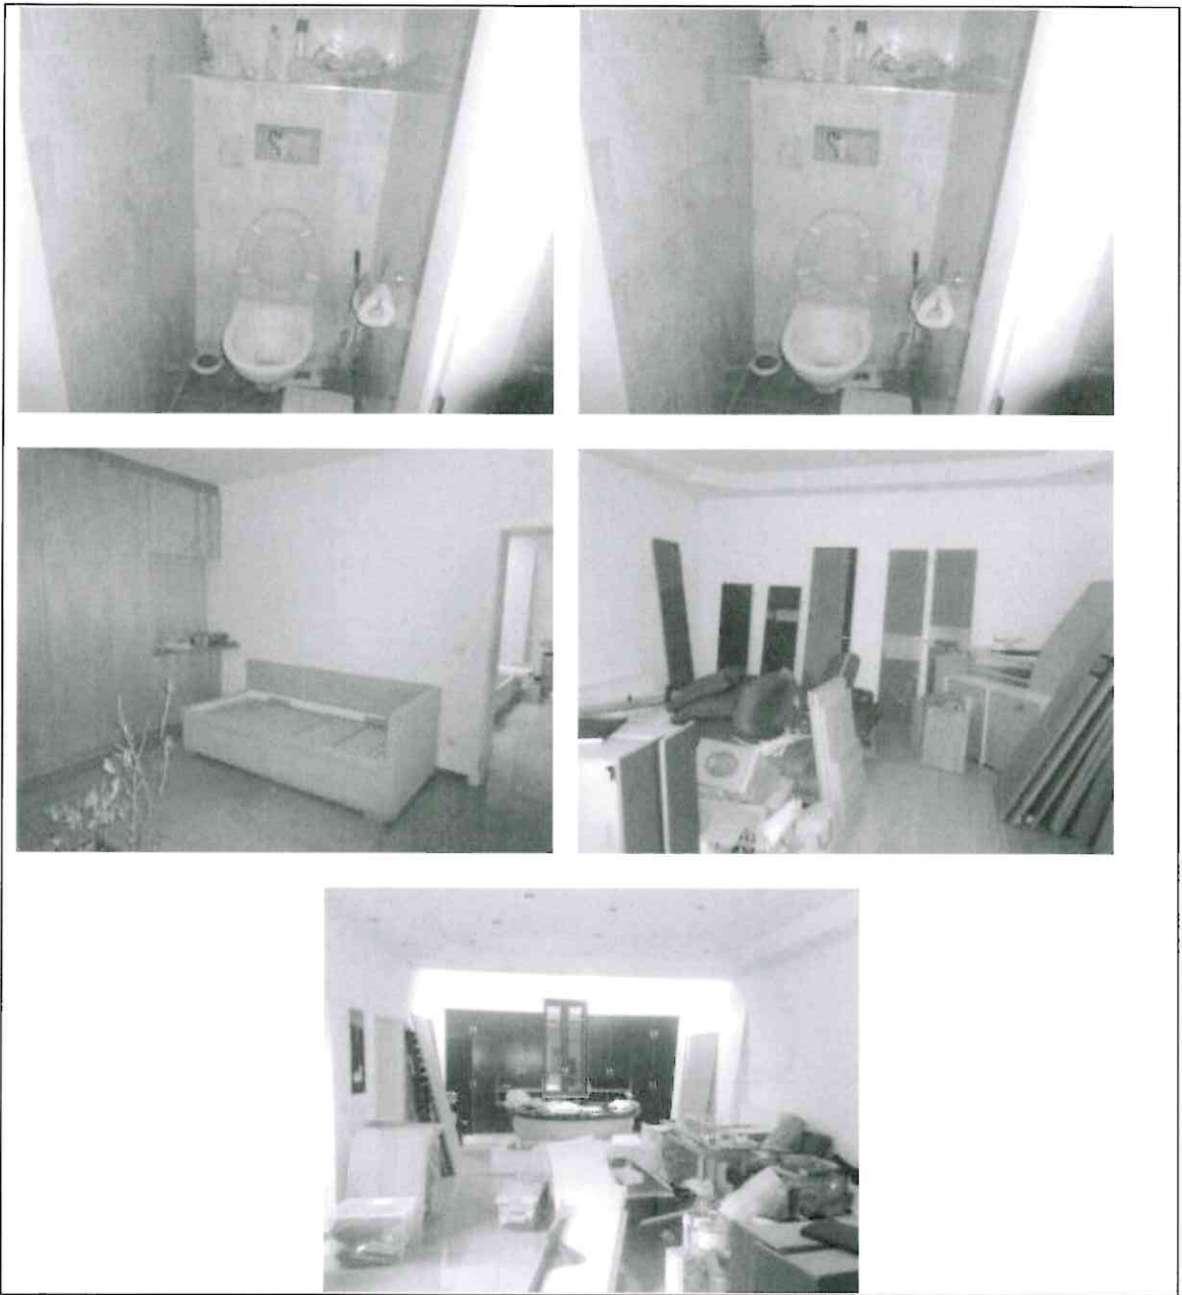
Fotoreihe Wohneinheit 1 - Erdgeschoss

<u>Vorraum:</u>	Boden verflies, Wände und Decke gestrichen, Therme
<u>Zimmer:</u>	Boden verflies, Wände und Decke gestrichen
<u>Zimmer:</u>	Boden verflies, Wände und Decke gestrichen
<u>Flur:</u>	Boden verflies, Wände und Decke gestrichen
<u>Vorraum</u>	
<u>Badezimmer:</u>	Boden verflies, Wände verflies, Decke gestrichen, Handwaschbecken
<u>Dusche:</u>	Boden und Wände verflies, Decke gestrichen
<u>WC 1:</u>	Boden und Wände verflies, Decke gestrichen, Hänge – WC

- WC 2:** Boden und Wände verflies, Decke gestrichen, Hänge – WC
- Zimmer:** Boden verflies, Wände und Decke gestrichen
- Zimmer:** Boden verflies, Wände und Decke gestrichen
Abstellraum: Boden verflies, Wände und Decke gestrichen
- Küche:** Boden verflies, Wände und Decke gestrichen
- Zimmer:** Boden verflies, Wände und Decke gestrichen
- Vorraum WC:** Boden verflies, Wände zum Teil verflies und gestrichen, Decke gestrichen, Handwaschbecken
- WC 3:** Boden und Wände verflies, Decke gestrichen, Hänge – WC
- WC 4:** Boden und Wände verflies, Decke gestrichen, Hänge – WC
- Zimmer:** Boden verflies, Wände und Decke gestrichen

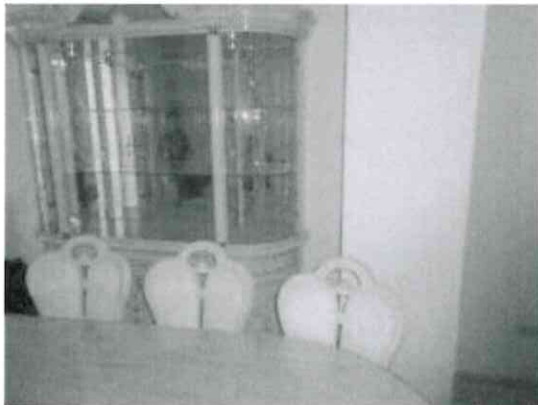
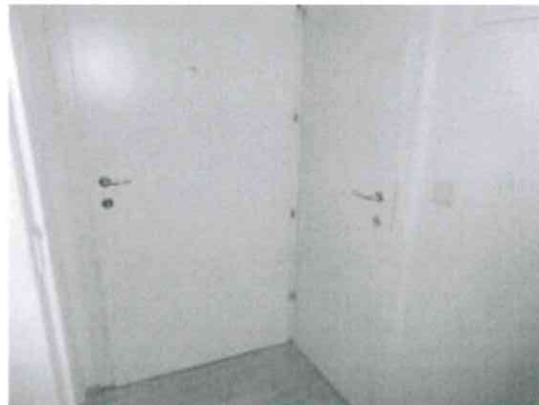
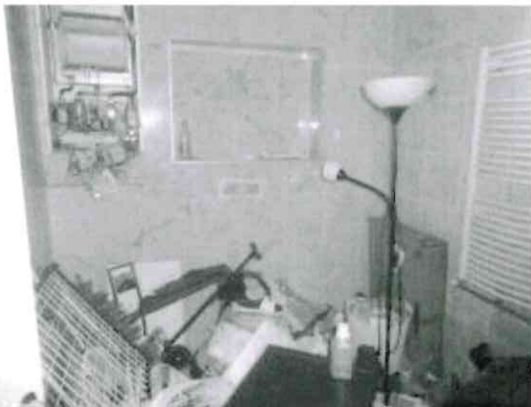
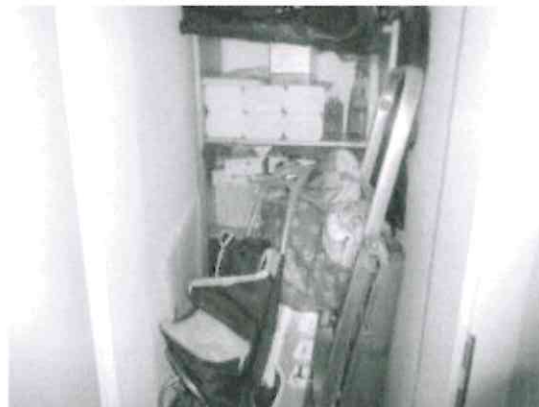
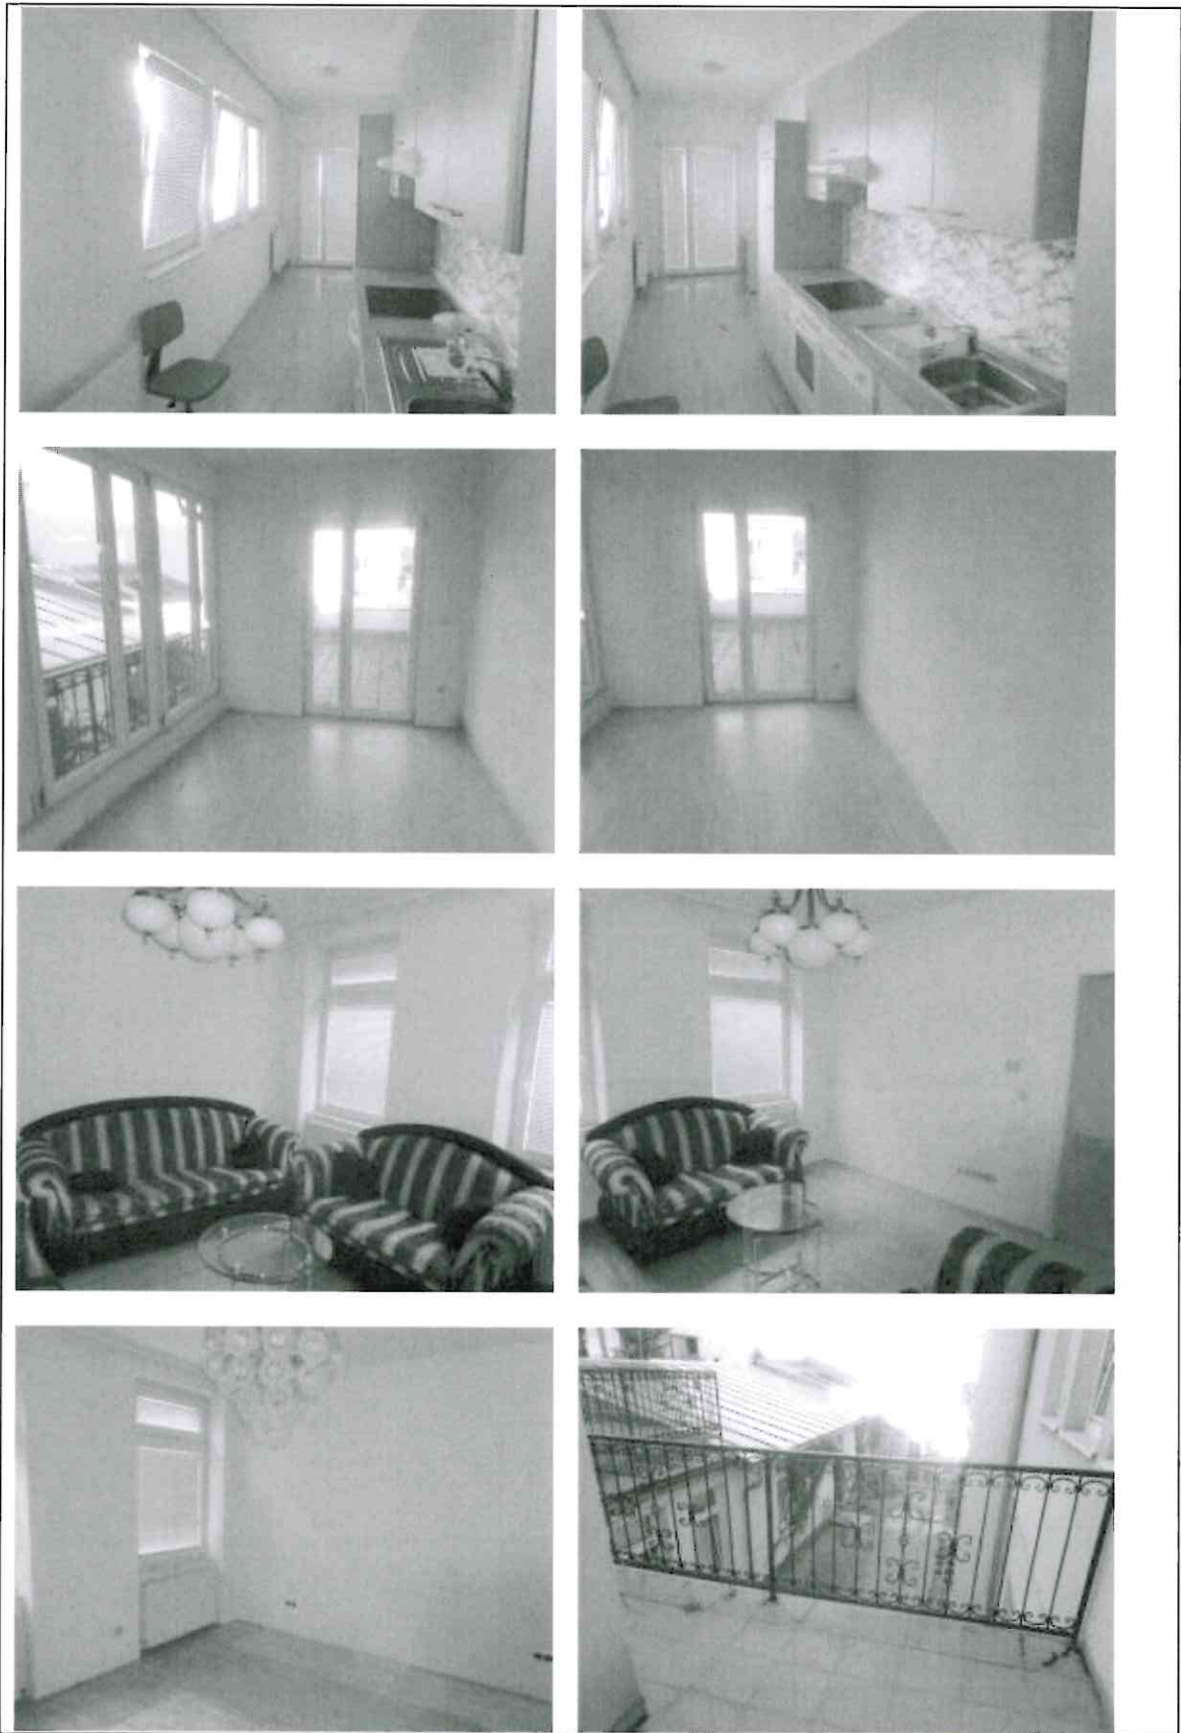
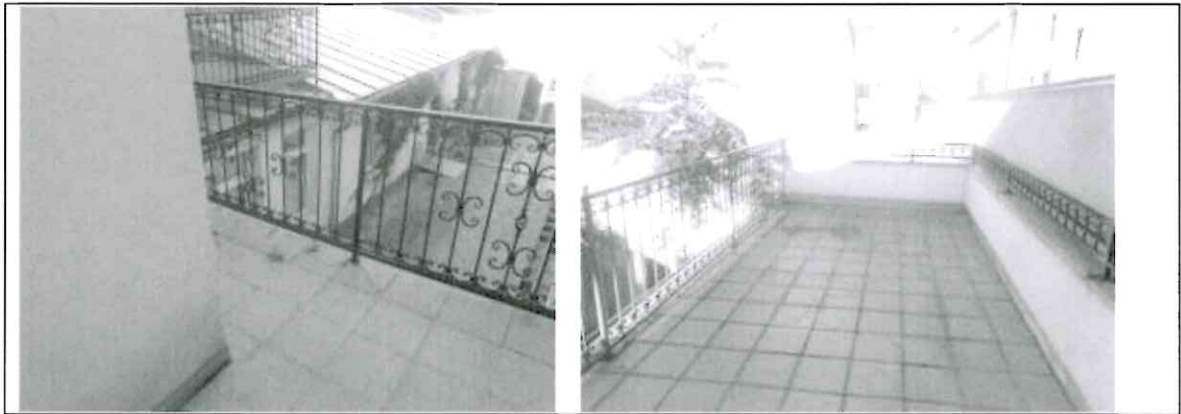
Fotoreihe Wohneinheit 2 – 1. Stock

<u>Zimmer:</u>	Holzboden, Wände und Decke gestrichen
<u>Küche:</u>	Holzboden, Wände und Decke gestrichen
<u>Zimmer:</u>	Holzboden, Wände und Decke gestrichen
<u>Badezimmer:</u>	Boden und Wände verfliest, Decke gestrichen, Hänge – WC
<u>Zimmer:</u>	Holzboden, Wände und Decke gestrichen
<u>Abstellraum:</u>	Holzboden, Wände und Decke gestrichen
<u>Balkon:</u>	Boden mit Platten bedeckt
<u>Terrasse:</u>	Boden mit Platten bedeckt

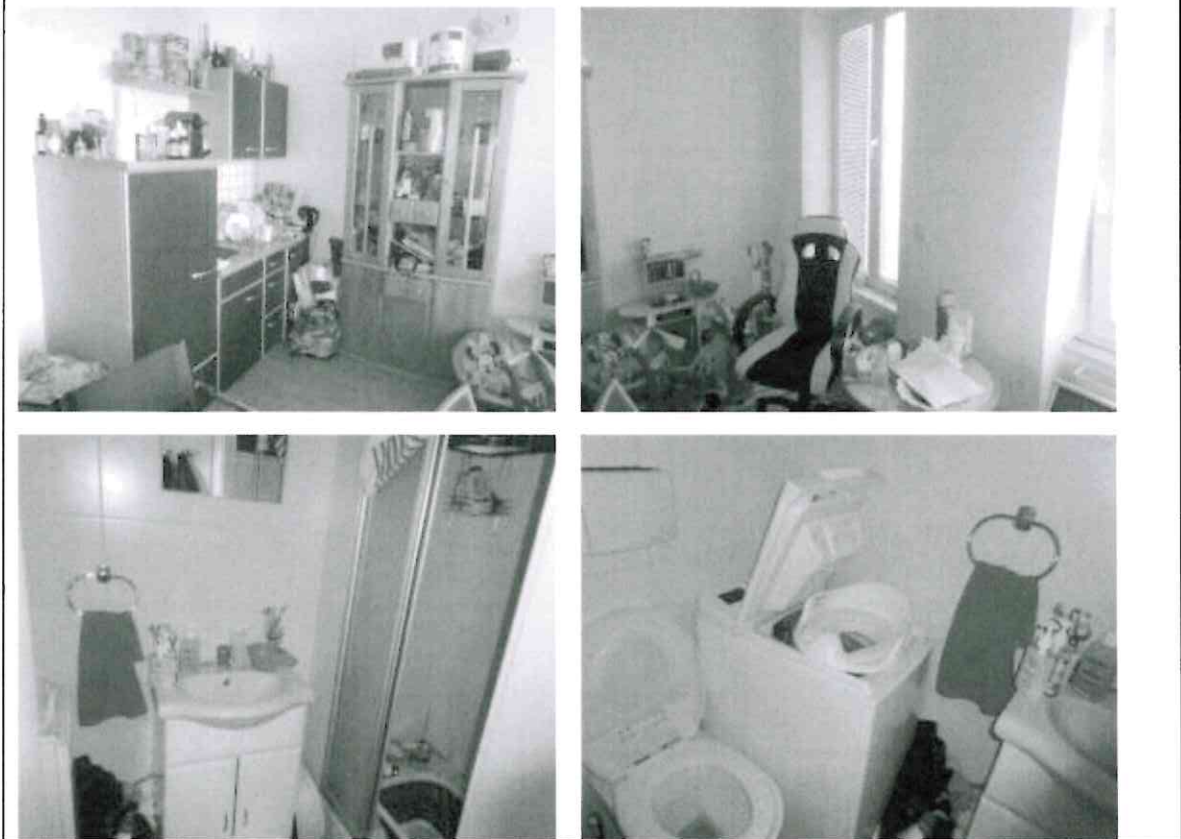
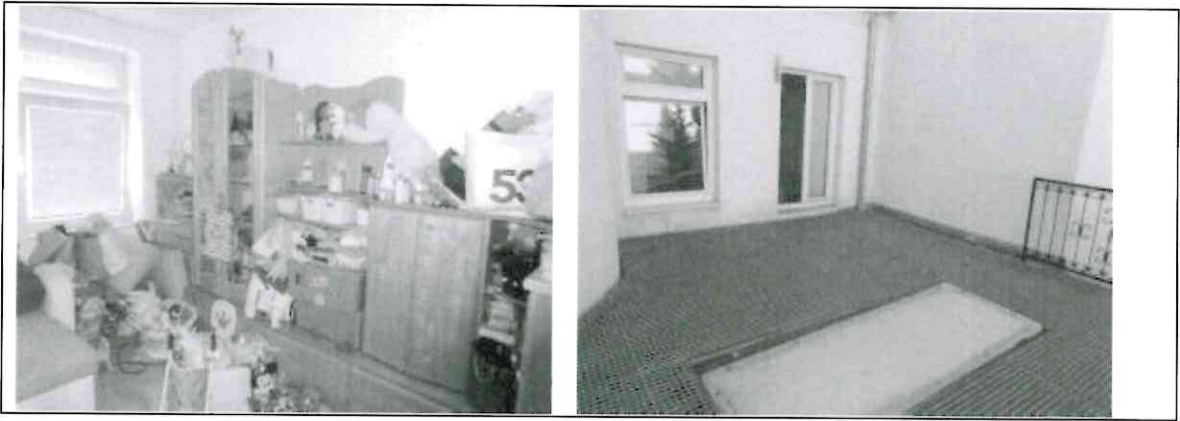
Fotoreihe Wohneinheit 3 – 1. Stock

Zimmer: Laminatboden, Wände und Decke gestrichen, Küche

Badezimmer: Boden und Wände verfliest, Decke gestrichen,
Hänge – WC, Handwaschbecken, Dusche

Zimmer: Laminatboden, Wände und Decke gestrichen
