VERKEHRSWERTGUTACHTEN

**BLNR 77, 38/2148 Anteile, WE an Wohnung top 37,
GB 01657 Leopoldstadt, EZ 4382, GST 651/6,
1020 Wien, Rueppgasse 38**

Zweck: Insolvenzverfahren, GZ 5 S 110/24 x
Objekt(e): Eigentumswohnung (befristet vermietet)

Stichtag: 06.02.2025 (Datum der Befundaufnahme)
Datum: 22.03.2025

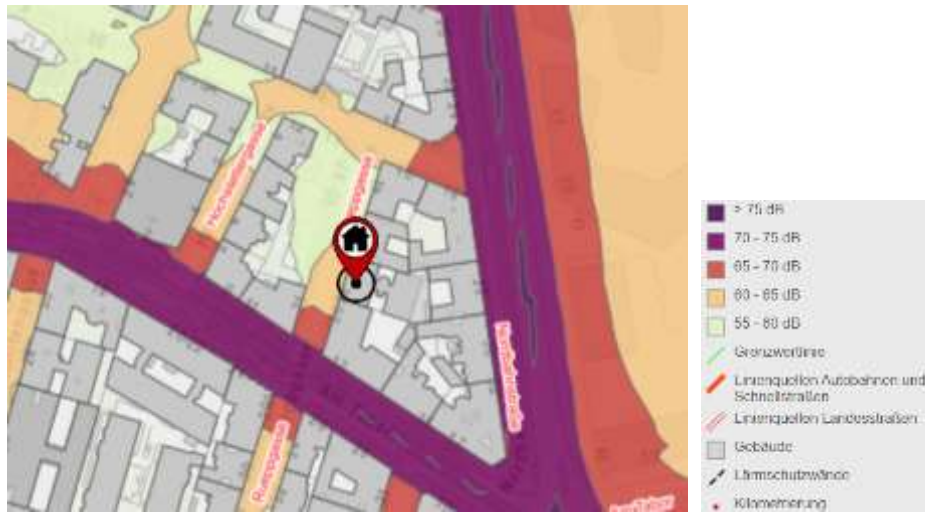
Gemäß den nachfolgenden Lärmkarten liegt der Taglärmpegel für den Straßenverkehr im Bereich der ggst. Liegenschaft leicht über den Schwellenwerten für die Aktionsplanung und somit in einer Konfliktzone (gemessen in 4 m Höhe³). Keine überdurchschnittliche Lärmbelastigung durch den naheliegenden Schienenverkehr und der hofseitig ausgerichteten Räumlichkeiten.

Straßenverkehr, Lärmindex 24 h Durchschnitt, in Dezibel (2022)

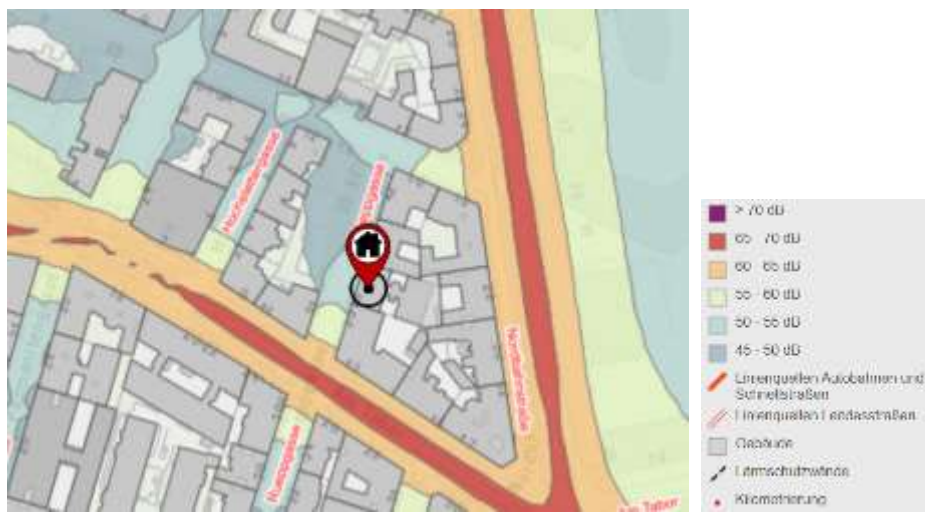
Straßenverkehr, Lärmindex Nachtwerte, in Dezibel (2022)

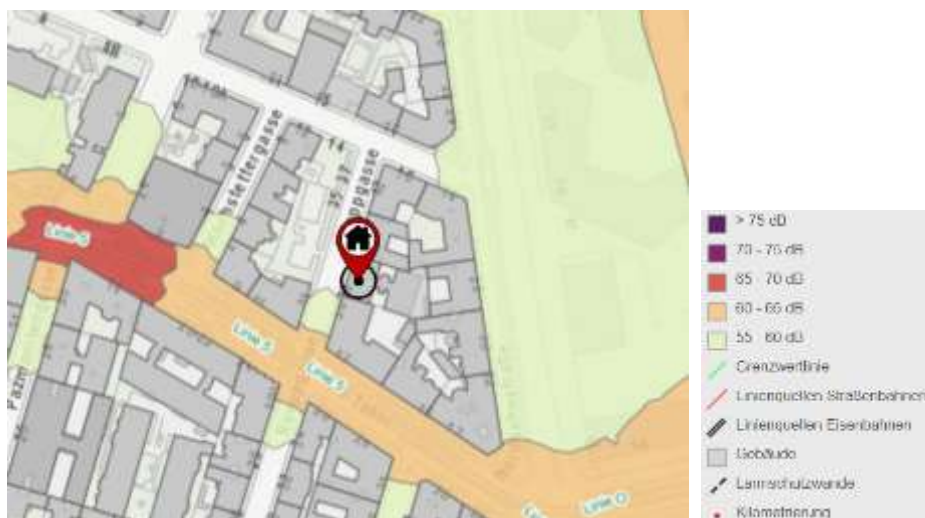
Schienenverkehr, Lärmindex 24 h Durchschnitt, in Dezibel (2022)

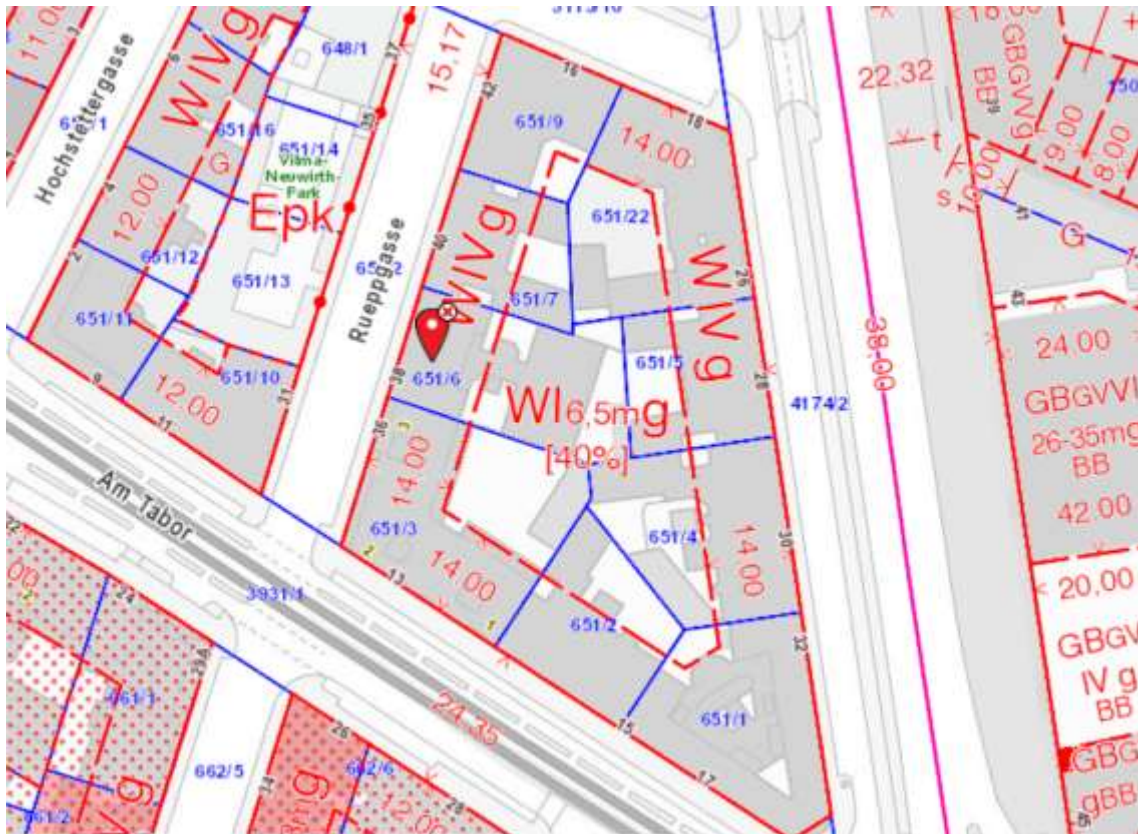
Flächenwidmungs-, Bebauungs- und Katasterplan (Quelle: <https://www.wien.gv.at/>)

Außerbücherliche Rechte und Lasten	Bestandverhältnis; lt. Auskunft der BH-Abt. 34 der MA 6 bestehen für das ggst. WE-Objekt zum 24.10.2024 keine offenen Forderungen.
Flächenwidmung	<p>Gem. gültigen Flächenwidmungs- und Bebauungsplan der Stadt Wien, Plandokument 8166 (online) bestehen folgende Widmungs-/ Bebauungsbestimmungen:</p> <p><u>straßenseitig:</u></p> <p>W Bauland-Wohngebiet IV Bauklasse IV g geschlossene Bauweise 14 Trakttiefe 14 m</p> <p><u>hofseitig:</u></p> <p>W Bauland-Wohngebiet I Bauklasse I g geschlossene Bauweise 6,5 m max. Gebäudehöhe 6,5 m 40 % max. Bebaubarkeit 40 % der Grundstücksfläche</p>

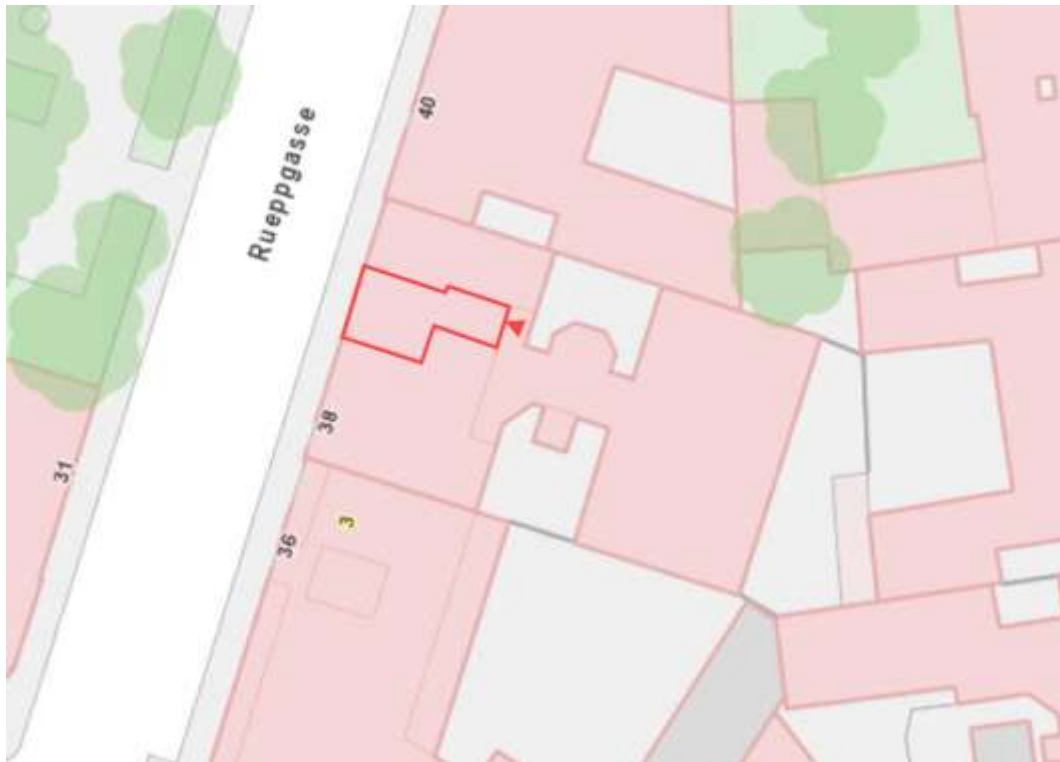
Lageskizze im Gebäude (schematisch)

Die ggst. Wohnung befindet sich im 4. Stock und ist ausschließlich straßenseitig ausgerichtet. Ein Aufzug ist vorhanden. *Anmerkung: Bei dem ggst. Aufzug handelt es sich um einen Schlüsselaufzug. Lt. Auskunft der HV kann der Lift mitbenützt werden, sofern auch die anteiligen Lift-BK bezahlt werden.*

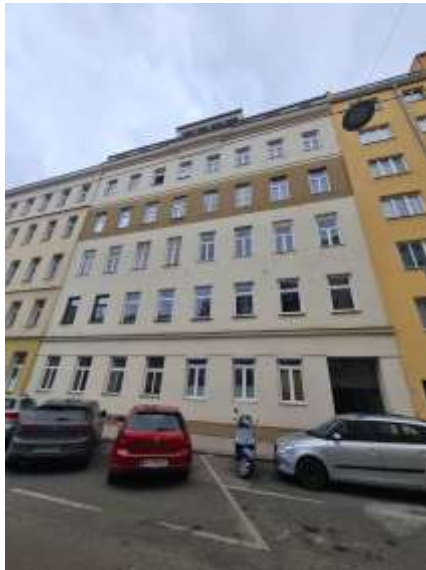
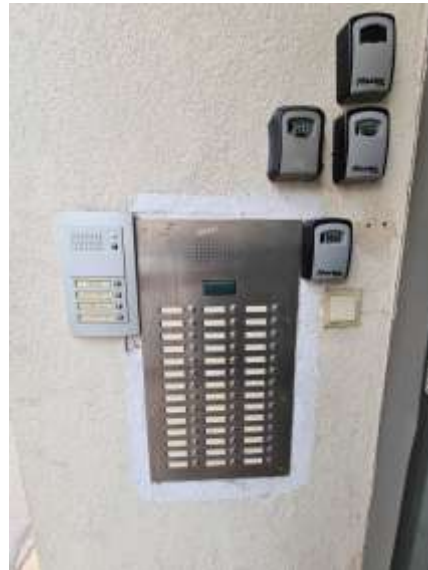
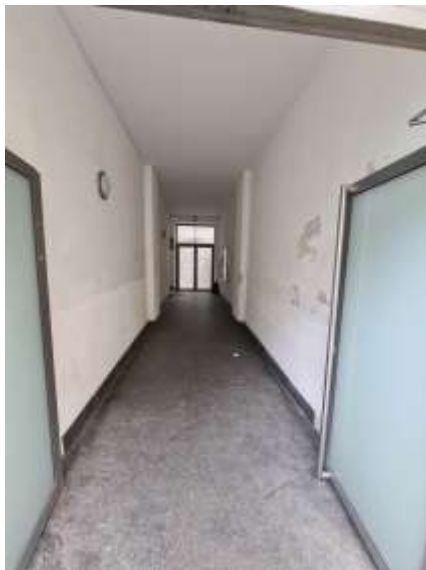
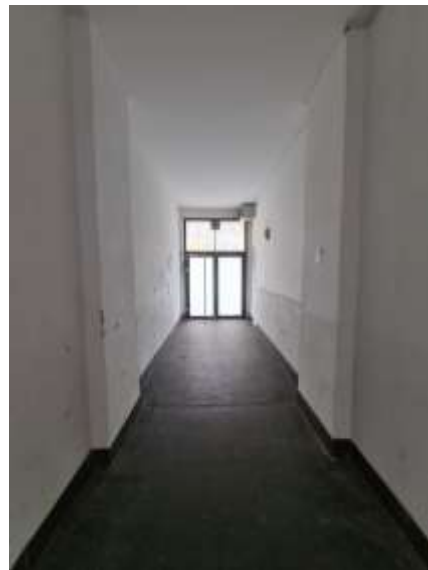
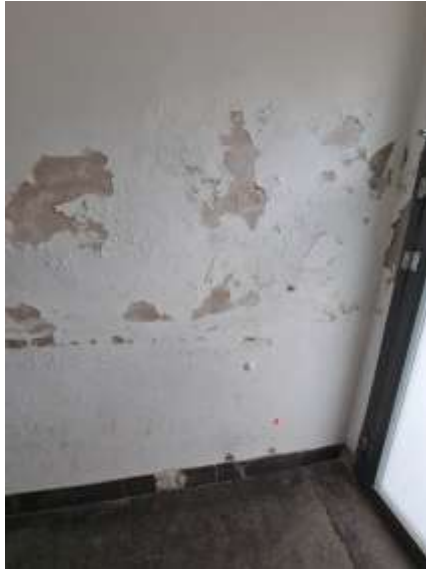
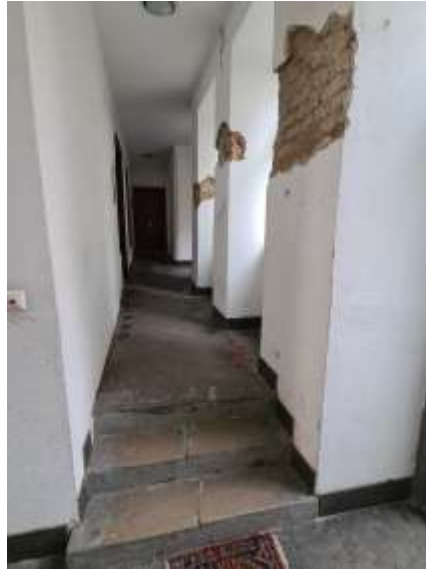
Außenansichten und Allgemeinteile

Wände	gemalt; <i>aufsteigende Feuchtigkeit, Abplatzungen, tlw. größere Mauerwerksöffnungen/freigelegtes Ziegelmauerwerk (abgeschlagene Putzflächen)im Stiegenhaus</i>
Decken	gemalt
Keller	im Rahmen der Befundaufnahme nicht zugänglich
Anschlüsse/sonstiges	Alle notwendigen Ver- und Entsorgungseinrichtungen sind vorhanden; <i>funktionstüchtig</i>
Gemeinschaftsanlagen	-
Personenaufzug	Marke Schindler, EG-1. DG; Schlüssellift; <i>funktionstüchtig</i>
Heizung	unterschiedlich
Außenanlagen	Innenhof betoniert (<i>stark rissig</i>), Hofmauer, Taubennetz, Müllcontainer, überdachter Fahrradabstellplatz; <i>durchschnittlich</i>
Zustand	mäßig-ordentlich , Reparaturrückstau ist vorhanden, siehe hierzu auch Pkt. 2.8. bzw. 6.13

- Sanierung der Kanalrohre im Bereich der Lichthöfe und im Bereich des Innenhofes
- Abänderung der Regenwasserableitungen
- Behebung der Feuchteschäden im Bereich von Teilen des Mauerwerks im Kellergeschoss und im Bereich des Erdgeschosses
- Konsensherstellung für die Bauführungen im Dachgeschoss
- Maßnahmen im Zusammenhang mit dem Brandschutz – Gefahr in Verzug
- Abnahmebefund für den Aufzug
- Herstellen einer Blitzschutzanlage
- Randanschlüsse im Bereich der Terrassen sind den Regeln entsprechend herzustellen
- Putzarbeiten und Malerarbeiten Stiegenhaus

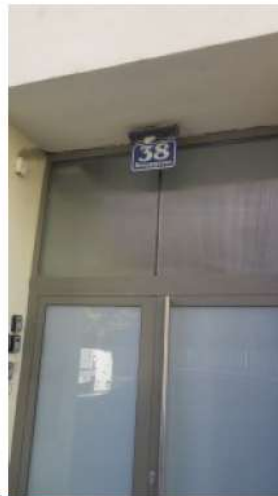
FOTO 1.

Verglaste Rohrrahmen-
Elemente - Eingangstor -
Bereich Zugang, Anschluss Putz
zu Rahmen Rohrrahmen-
Element mangelhaft (Foto 1),
Ablösen der Beschichtung im
Bereich des Zugangs,
Feuchteschäden (Foto 2) -
21.11.2024 WD

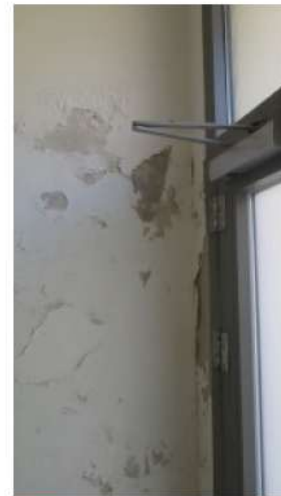
FOTO 2.

Bereich verglaste Rohrrahmen-
 Elemente - Eingangstor -
 Bereich Zugang außen,
 Anschluss Putz zu Rahmen
 Rohrrahmen-Element
 mangelhaft - 21.11.2024 WD

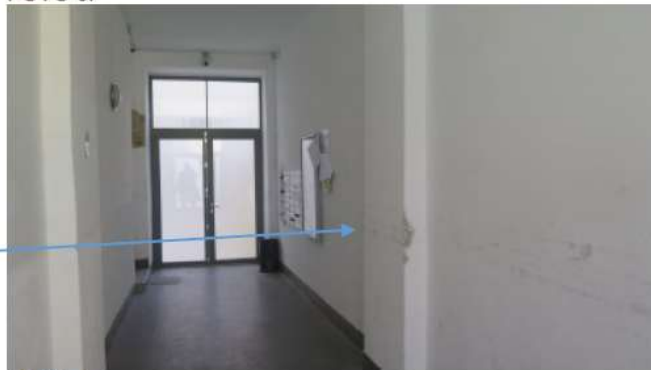
FOTO 4.

Bereich Zugang, Innenbereich -
 Beschädigungen im Bereich des
 Verputzes, Feuchteschäden,
 Blick Richtung Westen -
 21.11.2024 WD

Beschädigungen Verputz (mit
 hoher Wahrscheinlichkeit
 verursacht durch Transport von
 Müllbehältern) →

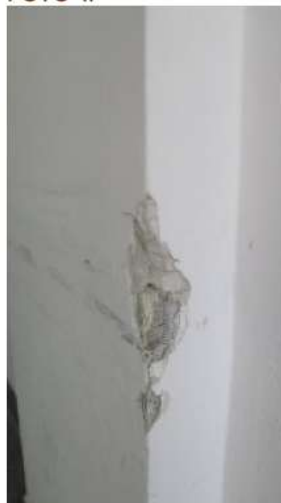
FOTO 5.

Detail Beschädigung Verputz
 (mit hoher Wahrscheinlichkeit
 verursacht durch Transport von
 Müllbehältern (Foto 5),
 Müllbehälter vorgehalten im
 Zugang zum ostseitig situierten
 Lichthof (Foto 6) - 21.11.2024
 WD

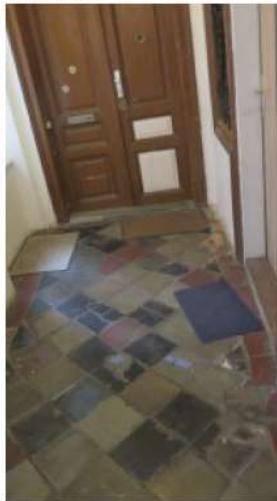
FOTO 9.

Erschließungsgang -
beispielhaft: Zugang zu
Wohnung - Niveauunterschiede
im Bereich des Bodenbelages -
2. OG (Foto 9), Blick auf Zugang
zu Aufzug (Foto 10) -
21.11.2024 WD

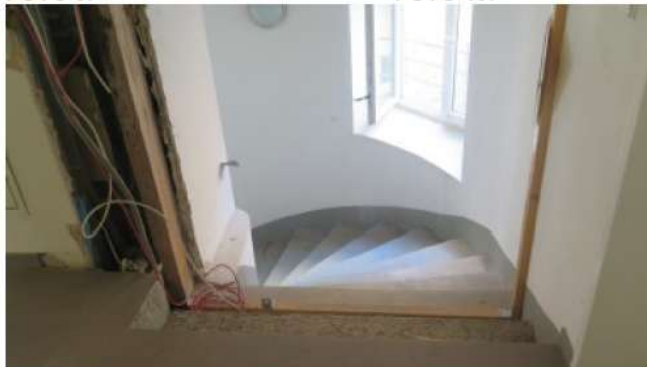
FOTO 11.

Bereich Abgang
Dachgeschossrichtung 4.
Obergeschoss - keine
Handläufe, keine
ordnungsgemäße Herstellung
von Verkleidungen -
Ausführungstreppe korreliert
nicht mit Einreichplandarstellung
- 21.11.2024 WD

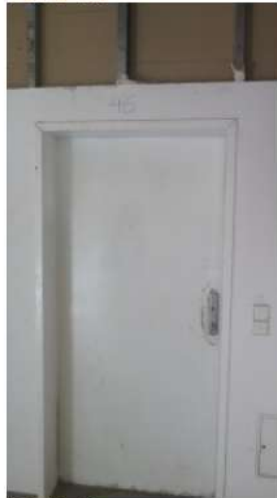
FOTO 13.

Zugang zu ohne Konsens
errichteten Bereich Top 46 –
Zugangstür erfüllt nicht
Qualifikation EI₂₃₀ - Türe keine
Brandschutztüre - 21.11.2024
WD

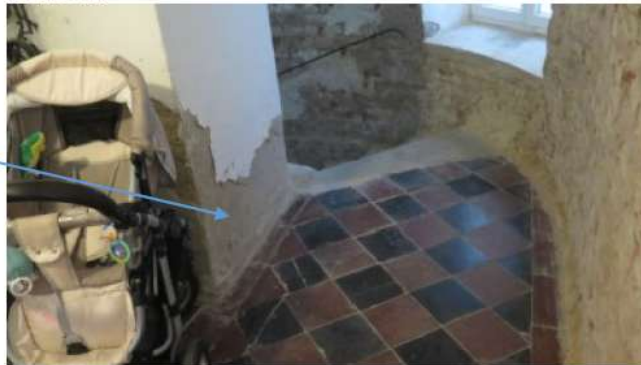
FOTO 14.

Spuren von Feuchteschaden -
Mauerwerk im Sockelbereich
augenscheinlich nicht trocken
Zugang zu Kellergeschoss -
21.11.2024 WD

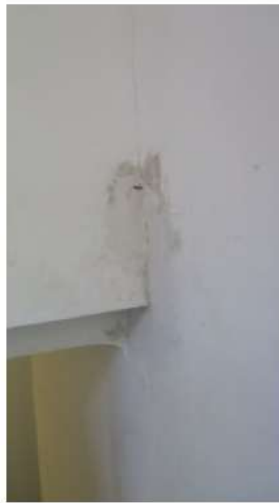
FOTO 15.

Stiegenhaus Abgang
Dachgeschoss Richtung 4.
Obergeschoss -
Feuchteschaden (Foto 15),
augenscheinlich Mauerwerk
feucht - Bereich Erdgeschoss -
Nahbereich Abgang zum
Kellergeschoss (Foto 16) -
21.11.2024 WD

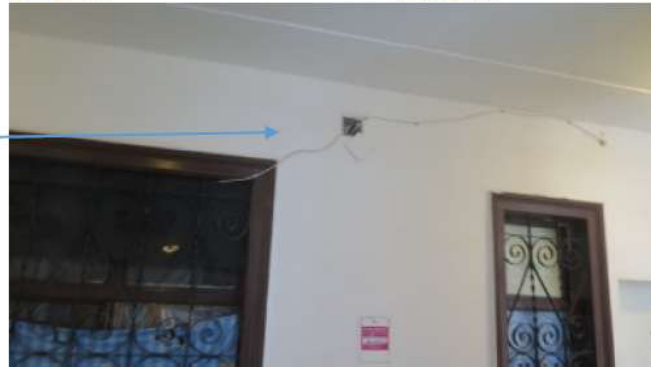
FOTO 17.

Gebrauchsspuren -
Beschädigung der Beschichtung
– Gangbereich, Führung von
Medienleitungen - 21.11.2024
WD

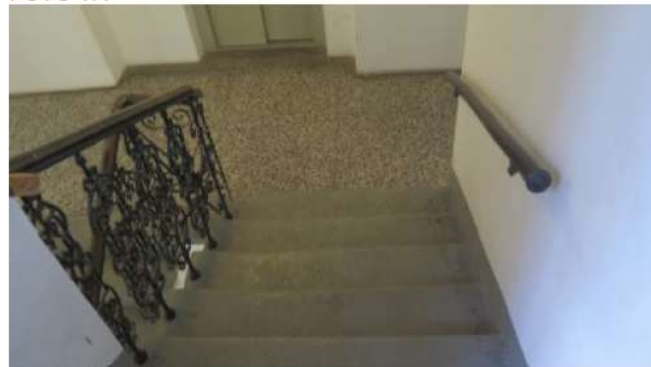
FOTO 18.

Abgang DACHGESCHOSS
RICHTUNG 4. Obergeschoss -
in Teilbereichen kein Handlauf
verrichtet - 21.11.2024 WD

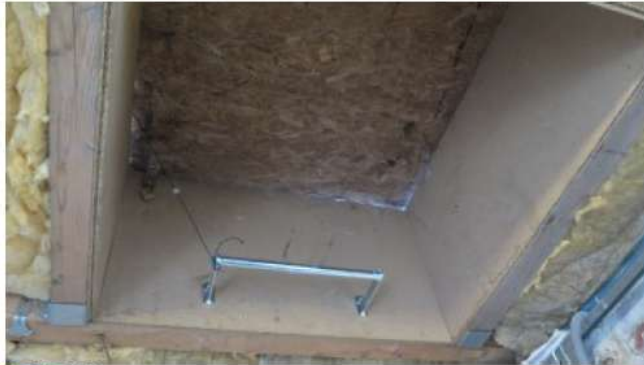
FOTO 19.

Offene Leistung: Ausbildung
 Untersicht Brandrauchentlüftung
 - Bereich Stiegenhaus
 Dachgeschoss, Größe Ausstieg
 für Rauchfangkehrer korreliert
 nicht mit Größe kotiert im
 Konsensplan (100/100 cm),
 keine brandbeständige
 Verkleidung (siehe dazu auch
 Foto 42) - 21.11.2024 WD

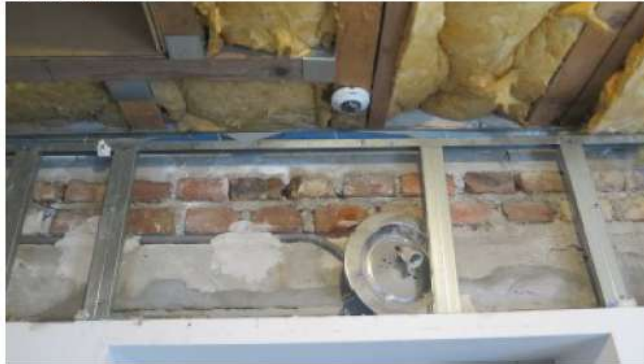
FOTO 20.

Offline Leistungen Bereich
 Stiegenhaus Dachgeschoss:
 keine brandbeständiger
 Verkleidung von
 Tragkonstruktionen - 21.11.2024
 WD

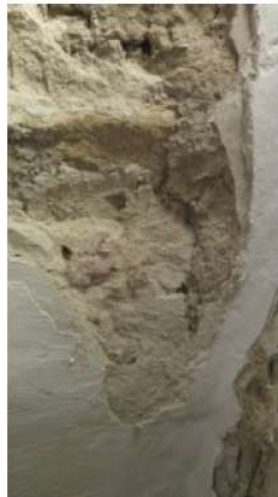
FOTO 21.

Zugang zu Kellergeschoss -
Putz „tot“ - Abbruch Verputz
erforderlich - 21.11.2024 WD

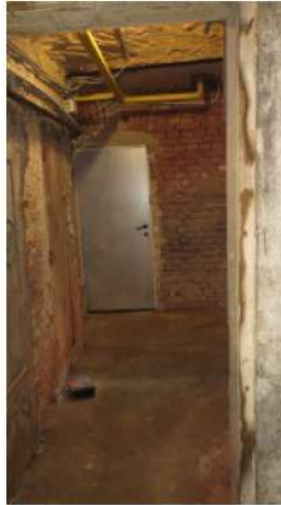
FOTO 22.

Blick Zugang zu Parteienkellern
- Innenbereich Kellergeschoss
(Foto 22), Kellergeschoss (Foto
23) - 21.11.2024 WD

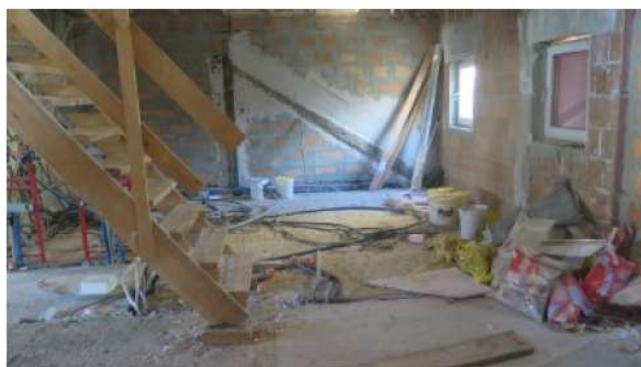
FOTO 24.

Blick in den Bereich Top 43 -
Bauführung ohne Konsens -
21.11.2024 WD

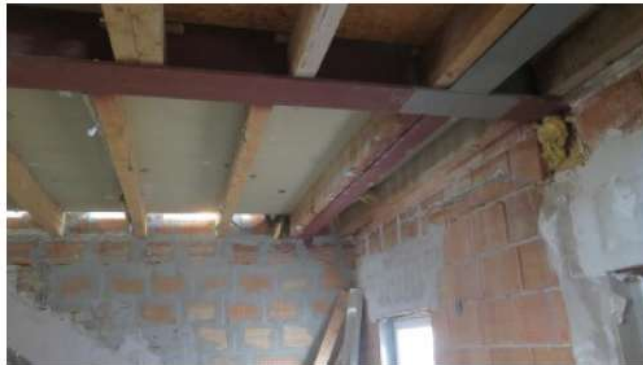
FOTO 25.

Offene Leistungen: Bereich Top
43 - Decke über 1.
Dachgeschoss - keine
Herstellung von Brandschutz,
Deckenkonstruktion abweichend
vom Konsensplan hergestellt -
21.11.2024 WD

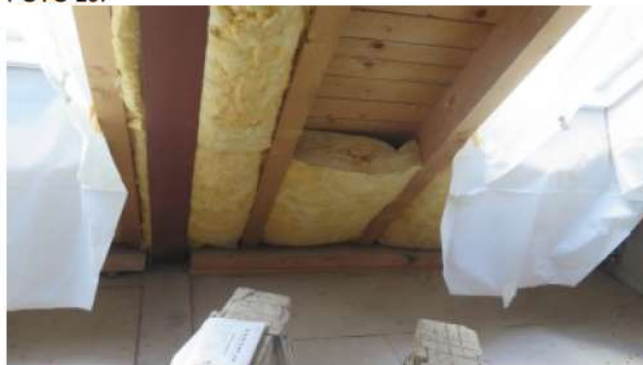
FOTO 26.

Detail Dachstuhlkonstruktion,
Einbau Dachflächenfenster -
Sanierung erforderlich -
21.11.2024 WD

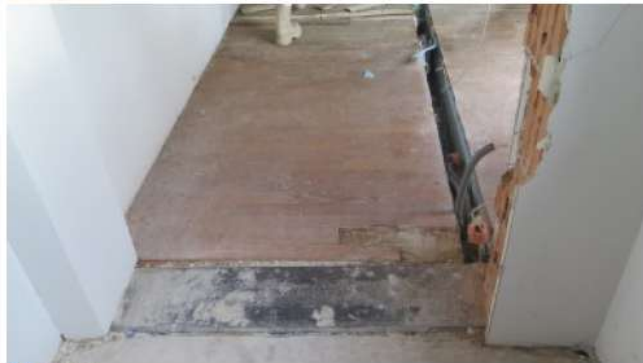
FOTO 27.

Detail Bodenbelag Top 45 bzw.
Top 46 - 21.11.2024 WD

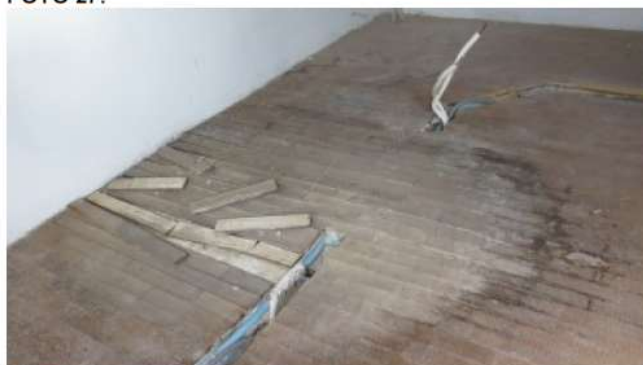
FOTO 28.

Bereich Top 45 und 46 – durch
Feuchte Beschädigung
Holzboden, Fehlstellen im
Bereich des Bodenbelages -
Abbruch Bodenbelag
erforderlich 21.11.2024 WD

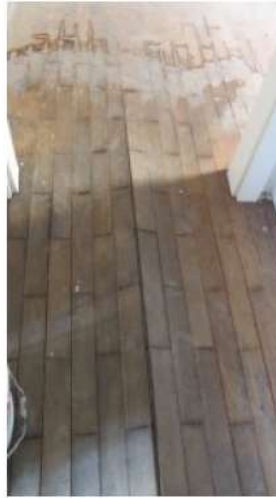
FOTO 29.

Historische Feuchteschäden -
Bereich Top 45 und 46 (Foto
29), Detail historischer
Feuchteschaden (Foto 30) -
21.11.2024 WD

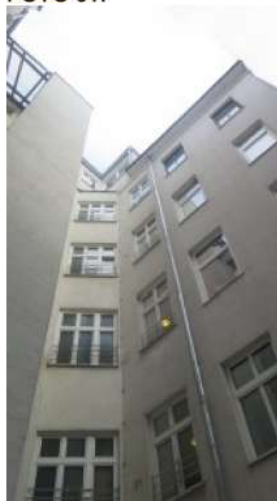
FOTO 32.

Ableitung von Dachwässer an
 zu Bodenablauf 2 - 21.11.2024
 WD

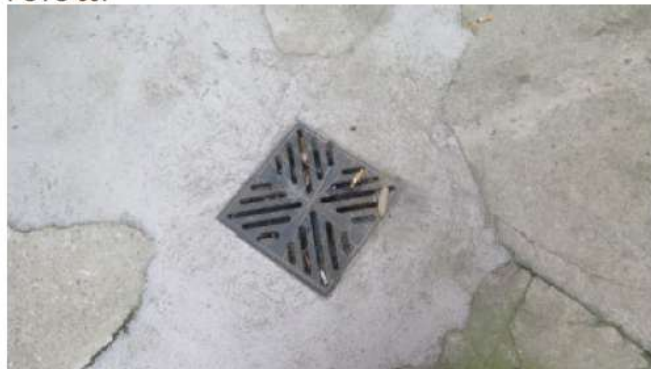
FOTO 34.

Bodenablauf 2 - 21.11.2024 WD

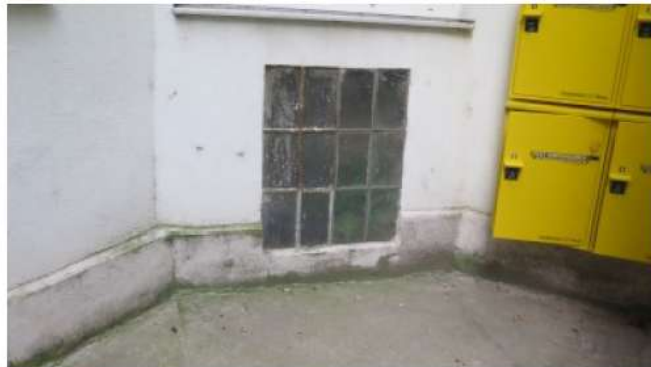
FOTO 35.

Aufsteigende Feuchte,
Veralgung im Bereich des
Sockels, Sockel durchfeuchtet -
Mauerwerk Nahbereich
Bodenablauf 2 - 21.11.2024 WD
Luc

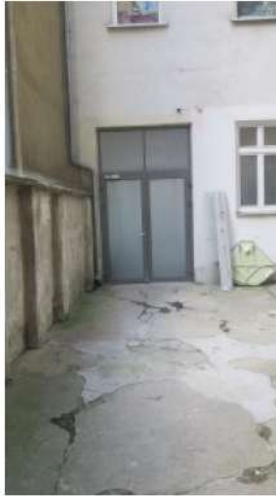
FOTO 36.

Teilansicht Innenhof Nahbereich
Bodenablauf 2 - Schäden bzw.
Fehlstellen im Bereich des
Bodenbelages - 21.11.2024 WD

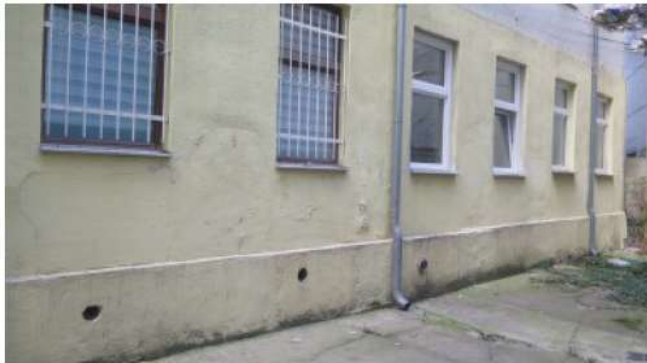
FOTO 37.

Innenhof, Bodenablauf 1,
Ableitung der
Dachflächenwässer direkt in den
Innenhof, Abführung der
Oberflächenwässer und der in
den Innenhof abgeleiteten
Dachflächenwässer in den
einzigsten, im Innenhof
befindlichen Bodenablauf -
begründet durch verzögerte
Wasserabführung Eindringen
von Feuchte in den Sockel/in
das Mauerwerk des
Kellergeschosses und des
Erdgeschosses - 21.11.2024
WD

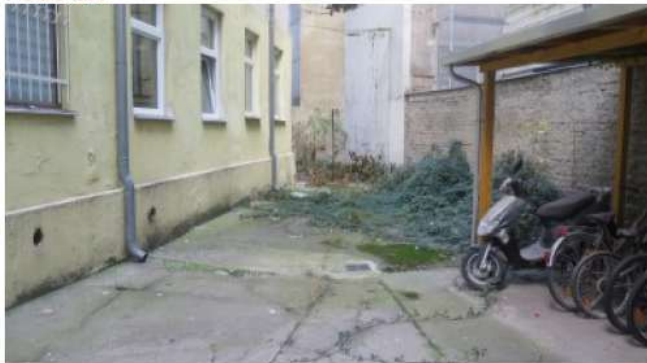
FOTO 38.

Detail Innenhof, Bodenablauf 1,
Ableitung der
Dachflächenwässer direkt in den
Innenhof, Abführung der
Oberflächenwässer und der in
den Innenhof abgeleiteten
Dachflächenwässer in den
einzigsten, im Innenhof
befindlichen Bodenablauf -
21.11.2024 WD

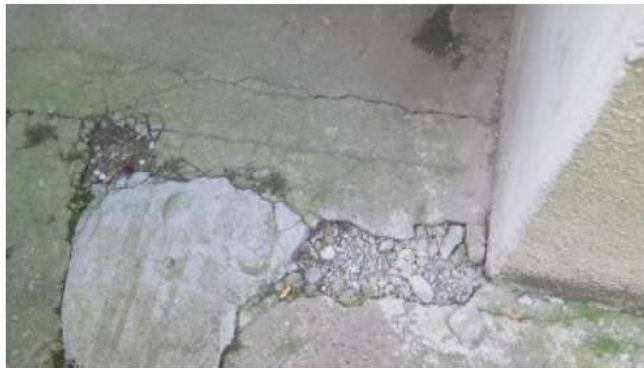
FOTO 39.

Oberfläche Innenhof - Bereich
Bodenablauf 2 - Verbesserung
erforderlich - 21.11.2024 WD

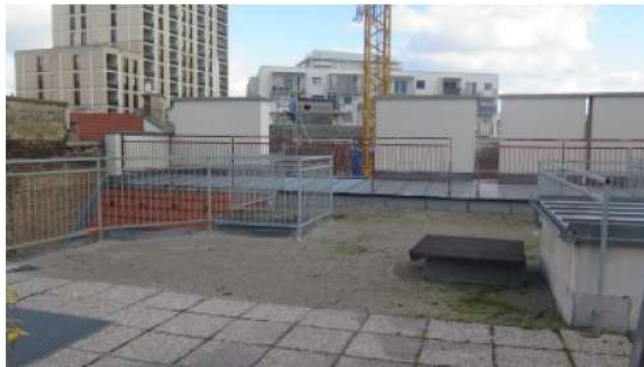
FOTO 40.

Blick auf Dachbereich - Blick
Richtung Osten - keine
ordnungsgemäße Herstellung
Stiegenhausentlüftung - Lage
des Dachausstieges korreliert
nicht mit Plandarstellung (siehe
Foto 40), im Bereich des
Aufzugsschachtes
augenscheinlich keine
Schachtentlüftung hergestellt -
21.11.2024 WD

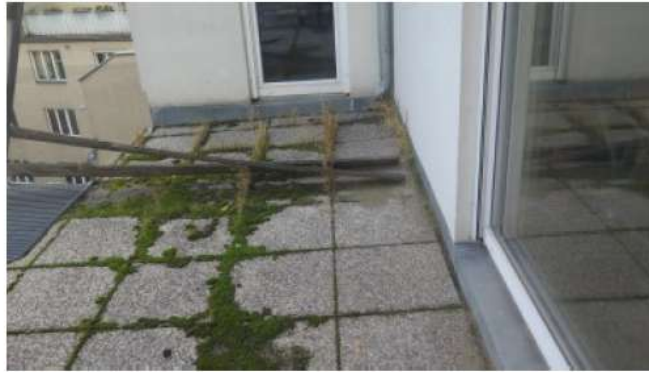
FOTO 44.

Bereich Terrassen Straßentrakt
- Blick Richtung Südosten -
fehlende Absturzsicherung -
Ausbildungen der
Randanschlüsse entsprechen
nicht den in der ÖNORM B 3691
angeführten Vorgaben -
21.11.2024 WD

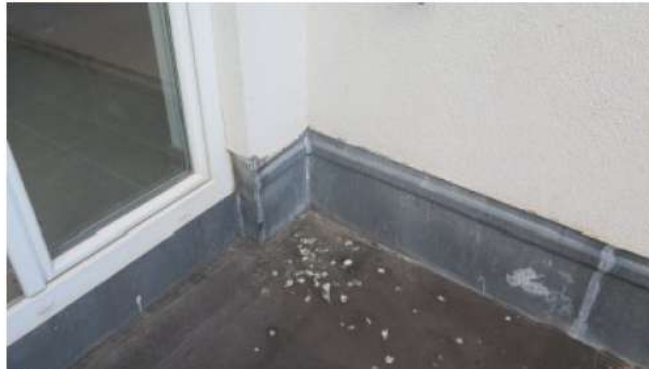
FOTO 45.

Isolierung direkt mit
Hochzugsschutzblechen
verbunden - Ausbildung der
Randanschlüsse entsprechen
nicht den in der ÖNORM B 3691
angeführten Vorgaben -
21.11.2024 WD

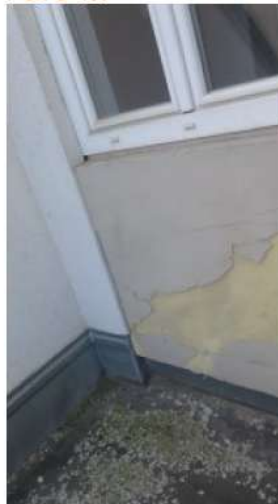
FOTO 46.

Offene Leistungen - keine
Herstellung Verputz -
verwendetes Dämmmaterial hat
keine Zulassung für
Verwendung im Sockelbereich -
Ausbildungen der
Randanschlüsse entsprechen
nicht den in der ÖNORM B 3691
angeführten Vorgaben -
21.11.2024 WD

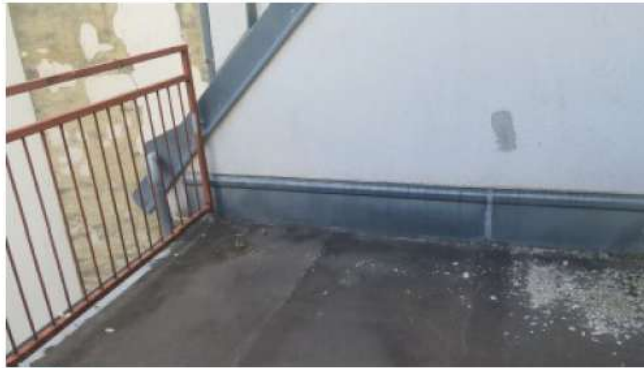
FOTO 47.

Ausbildung Absturzsicherung -
Einbindung der Stützen in die
Isolierung entspricht nicht den
Vorgaben der ÖNORM B 3691,
Geländerrahmen direkt mit
Ortgang-Verblechung
verbunden - 21.11.2024 WD

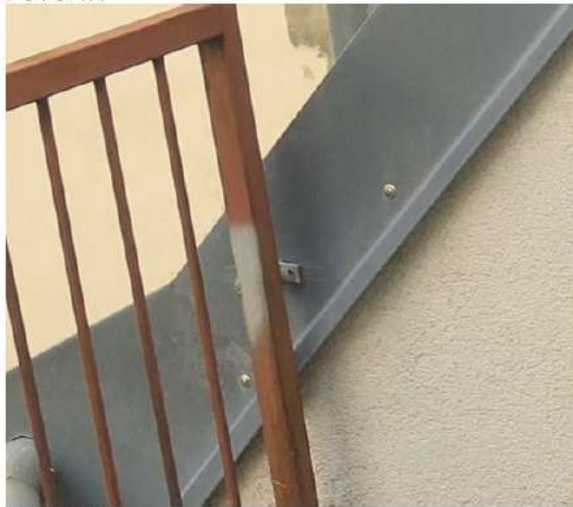
FOTO 48.

Detail Verbindung
Geländerrahmen mit
Verblechung - 21.11.2024 WD

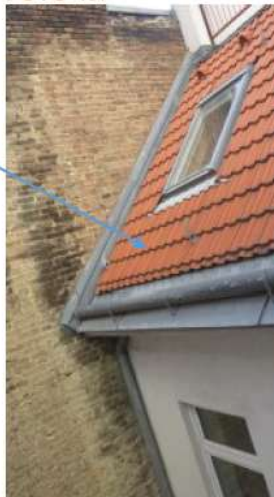
FOTO 49.

Detail Dach südostseitiger
Gebäudeteil (Hoftrakt), auf den
Dächern sind keine
Vorrichtungen gegen das
Abrutschen von Schnee
angebracht - 21.11.2024 WD

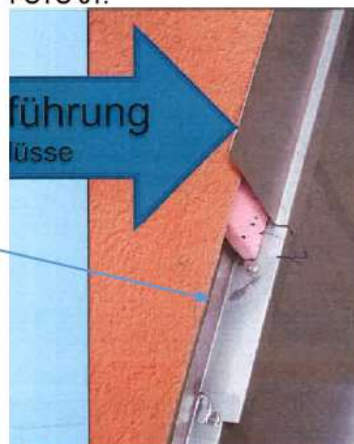
FOTO 52.

Mögliche Variante bei Ausführung eines Hochzugs-Schutzbleches, Dicke der Dämmung angepasst an bestehende Dicke der Dämmung, Führung der Isolierung des Hochzugs zumindest bis Oberkante gekantetes Schutzblech

15 cm - Vorgabe jedoch unterhalb der Befestigung für das Schutzblech

Im Randbereich Richtung Türe ist das Lötten der Schutzbleche vorzunehmen, bei einer Ausführung der Schutzbleche wie auf den Fotos abgebildet ist eine dauerhafte Verfügung des oberen Teils der Konstruktion nicht erforderlich

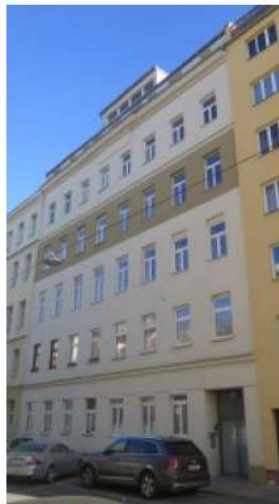
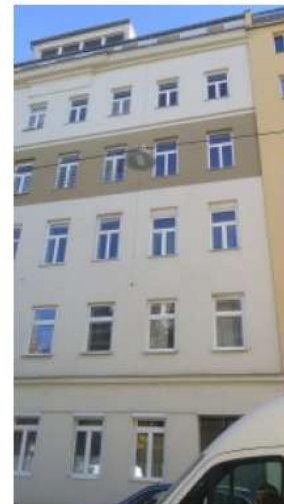
Teilansicht Fassade Nordwest -
(Foto 54 und Foto 55) -
21.11.2024 WD

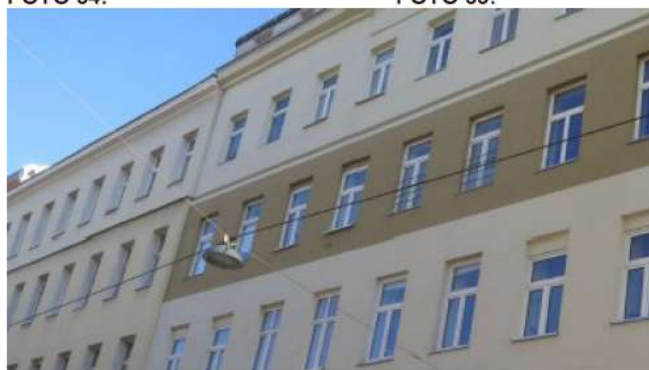
FOTO 56.

Detail Fassade Nordwest -
21.11.2024 WD

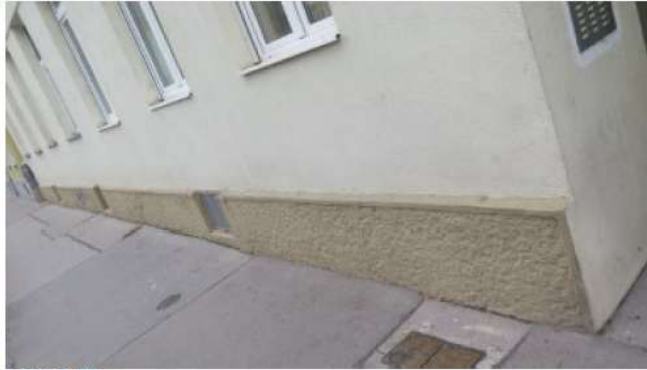
FOTO 57.

Bereich Sockel Fassade
Nordwest - lokal
Feuchteschäden - 21.11.2024
WD

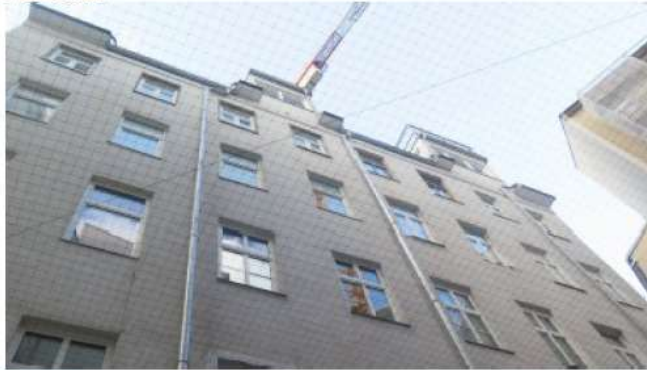
FOTO 58.

Blick auf Fassade Südost,
Hoftrakt - 21.11.2024 WD
