**Bericht 20250122
MS „Rosa Renate“
Wertgutachten**

GUSPAF GmbH

Das MS „Rosa Renate“ wurde am 21.03.2025, schwimmend, in Kostheim am Main, Deutschland, durch

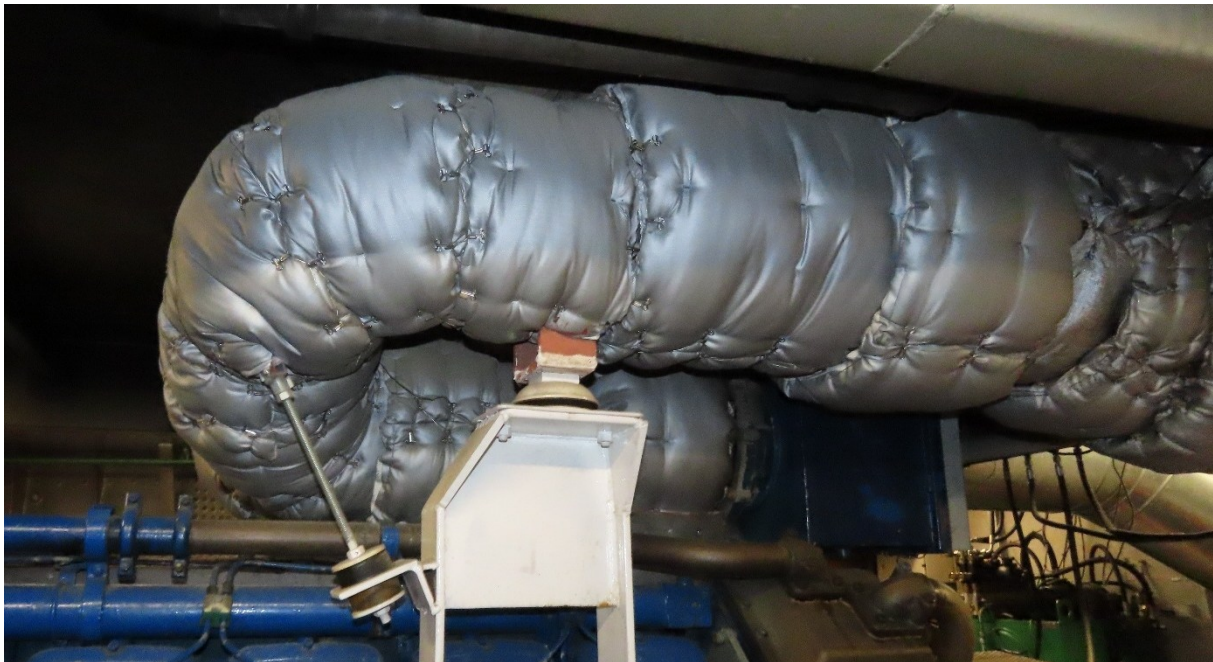
Das Abgassystem zeigte keine Undichtigkeiten, die Isolierung befand sich in einem neuwertigen Zustand.

Abbildung 29 keine Schadstellen in der Isolierung

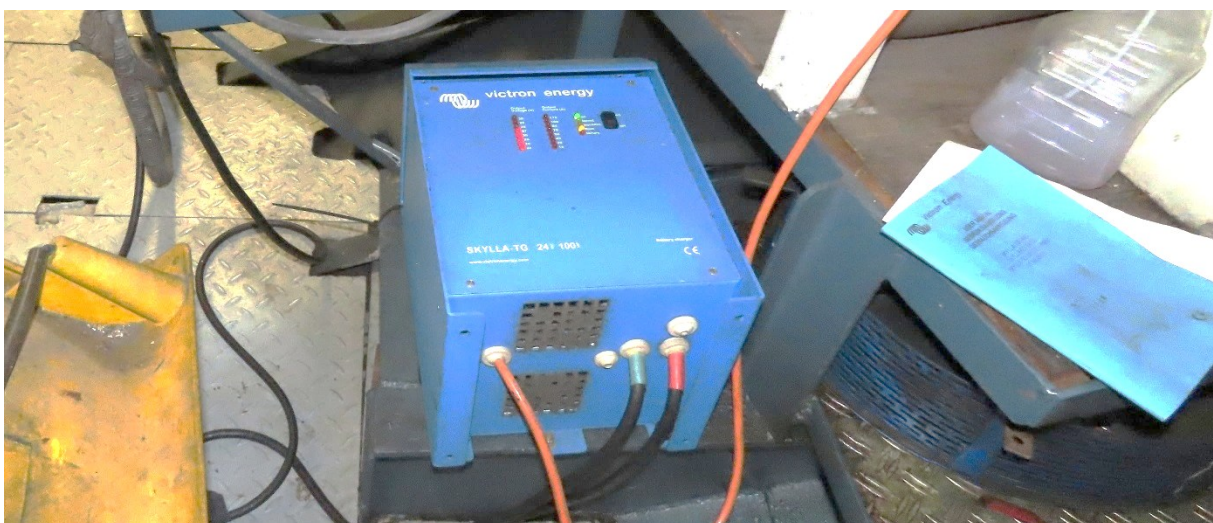
Um das Bordnetz weiterhin mit Strom versorgen zu können, wurde ein weiterer Umformer auf einem Fundament vor den Akkumulatoren mit Kabelbindern befestigt und provisorisch mit dem Bordnetz verbunden.

Abbildung 32 provisorisch installierter Stromumformer

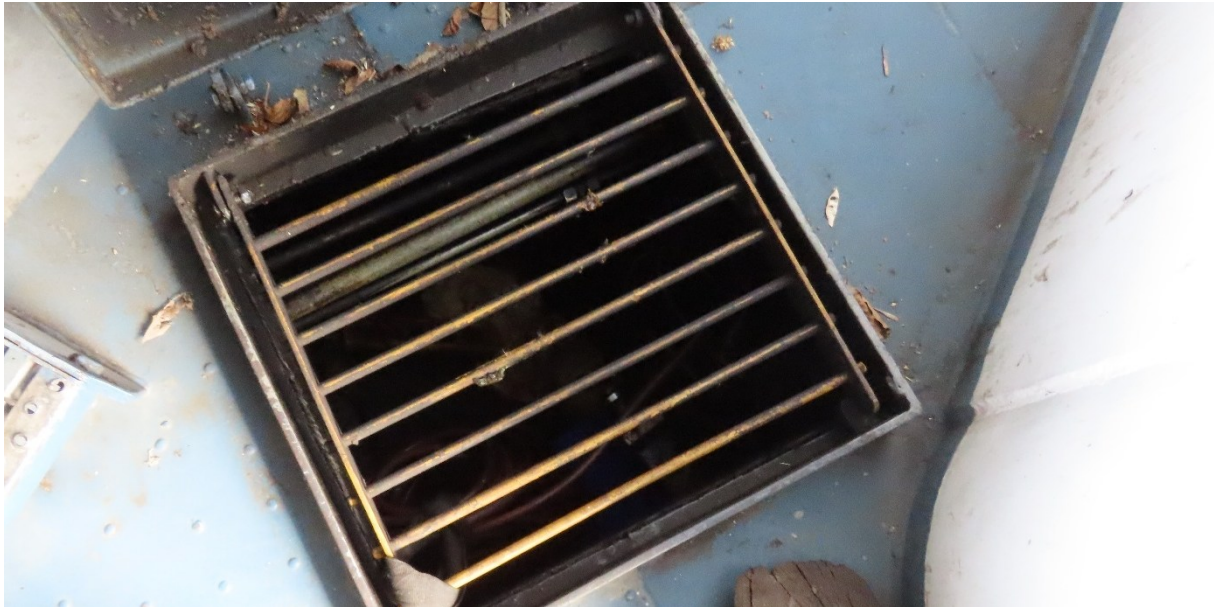
Die Achterpiek war leer und trocken. Die Konservierung befand sich in einem alten, aber guten Zustand.

Abbildung 33 Zugangsluke Achterpiek

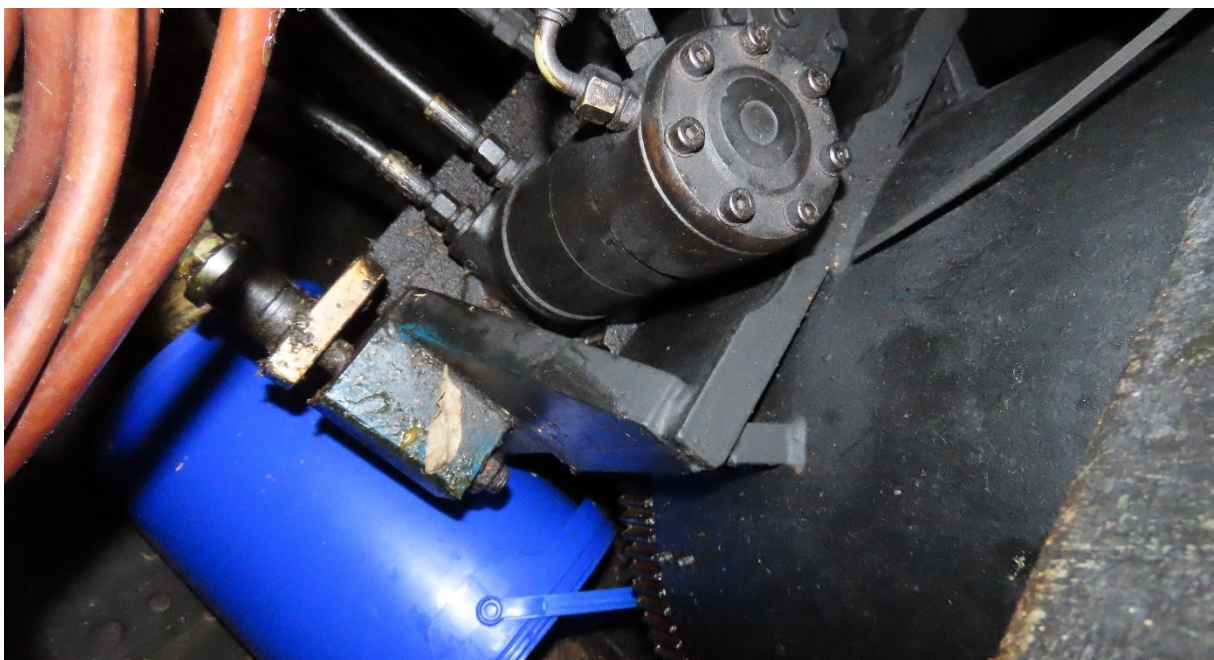
Abbildung 34 Hydraulikanlage des Autokrans

In der Achterpiek befindet sich neben dem Kettenkasten, die Hydraulikanlage des Autokrans. Diese konnte in unbeschädigtem Zustand vorgefunden werden. Die Hydraulikschläuche und Anschlüsse wiesen keine Beschädigungen auf. Die Funktion konnte jedoch im Zuge der Besichtigung nicht überprüft werden.

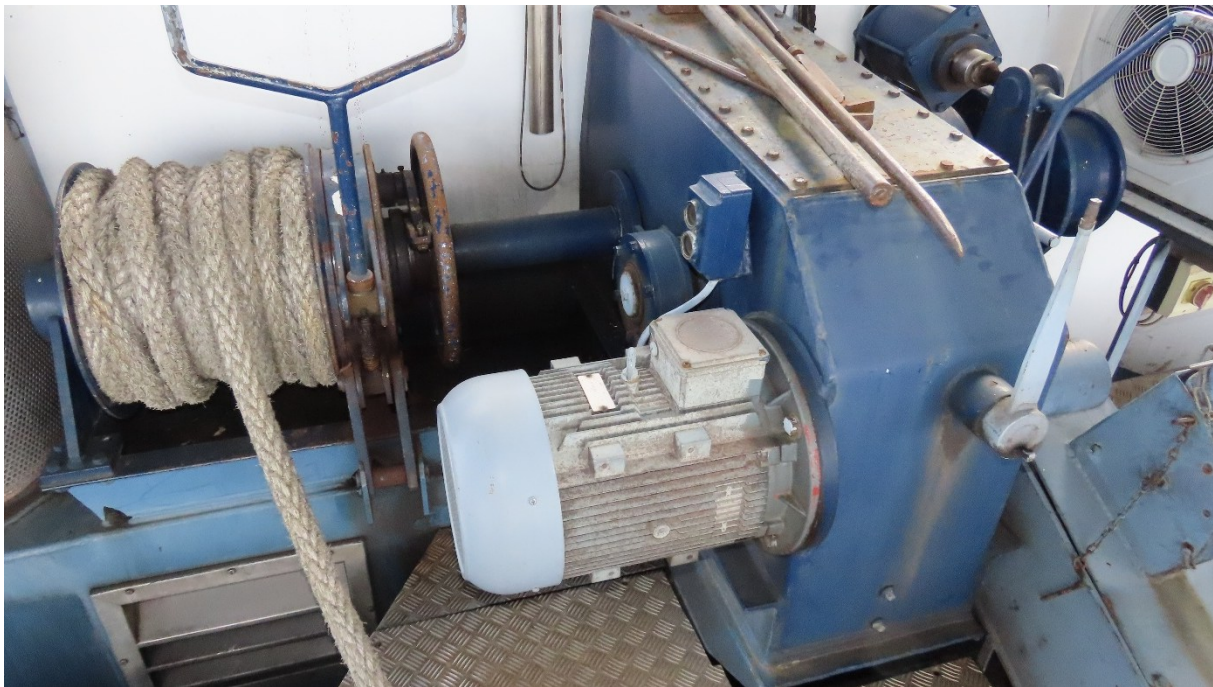
Das Achterdeck befand sich zum Zeitpunkt der Besichtigung in einem altersgerechten und überwiegend gut konservierten Zustand. Weder Einbeulungen noch untypische Verformungen konnten festgestellt werden.

Abbildung 37 Installationen Achterdeck

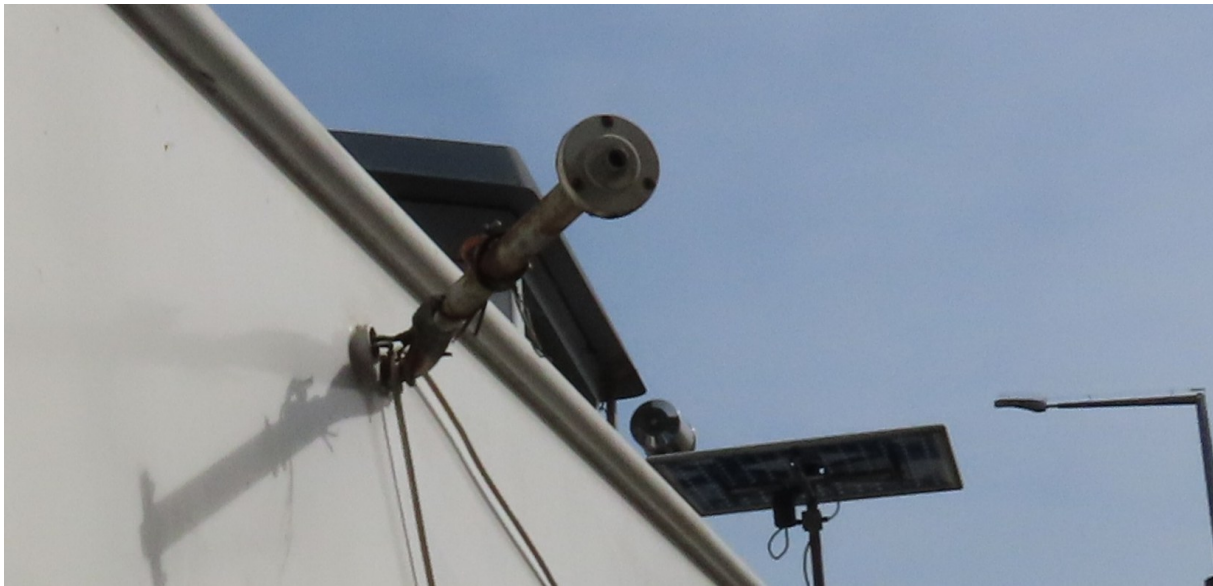
Abbildung 42 Fehlende Überwachungskamera auf der Stb Seite

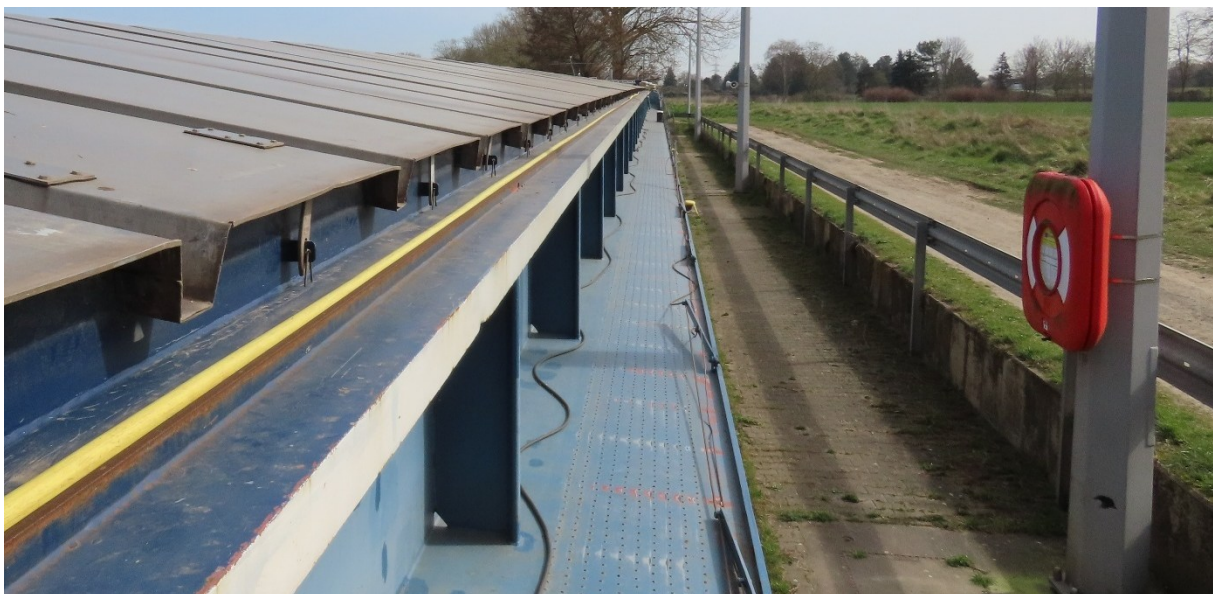
Abbildung 43 Zustand Gangbord stb.-seitig

An dem stb.-seitigen Gangbord konnte ca. 3 Meter vor der Vorschiffwohnung eine Verformung festgestellt werden. Hierbei war die Bergplatte ca. 5 cm in Richtung Schiffsmittle eingedrückt und das Gangbord in diesem Bereich stark nach oben gewölbt.

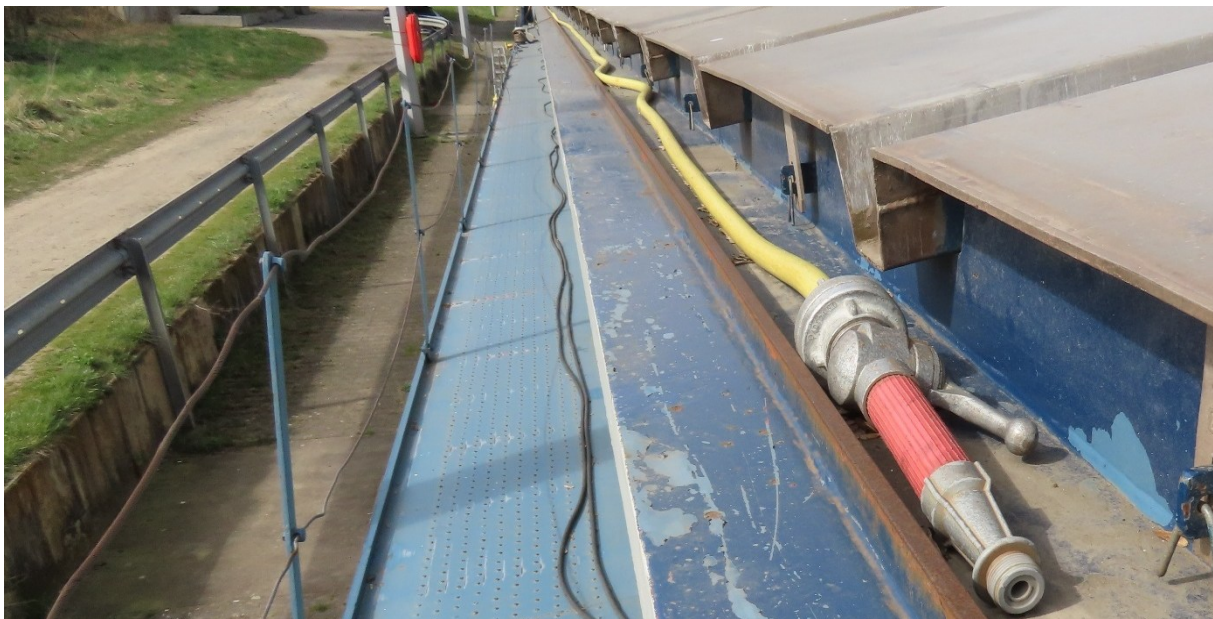
Eine Durchrostung konnte bei keinem der beiden Gangborde festgestellt werden, darüber hinaus befanden sie sich in einem ausreichend konservierten Zustand. Keiner der beiden Dennebaumwinkel wiesen Verformungen auf.

Abbildung 45 stb.-seitiger Dennebaumwinkel

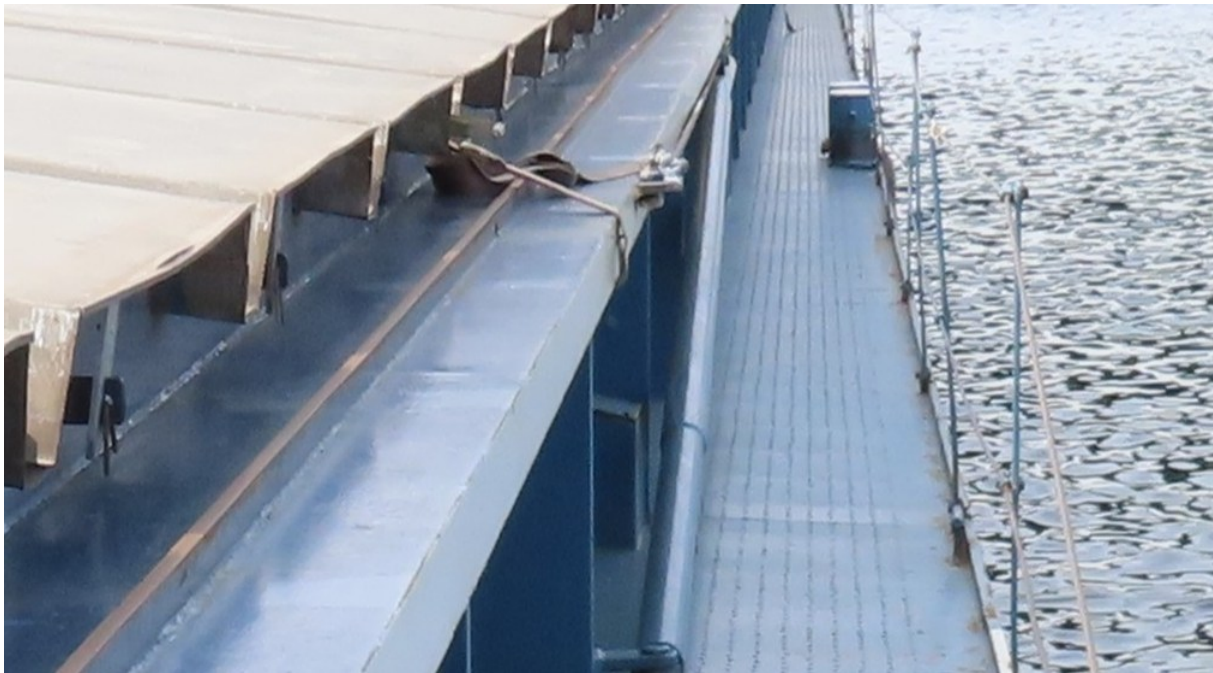
Abbildung 46 Dennebaumwinkel und Zustand bb.-seitiges Gangboard

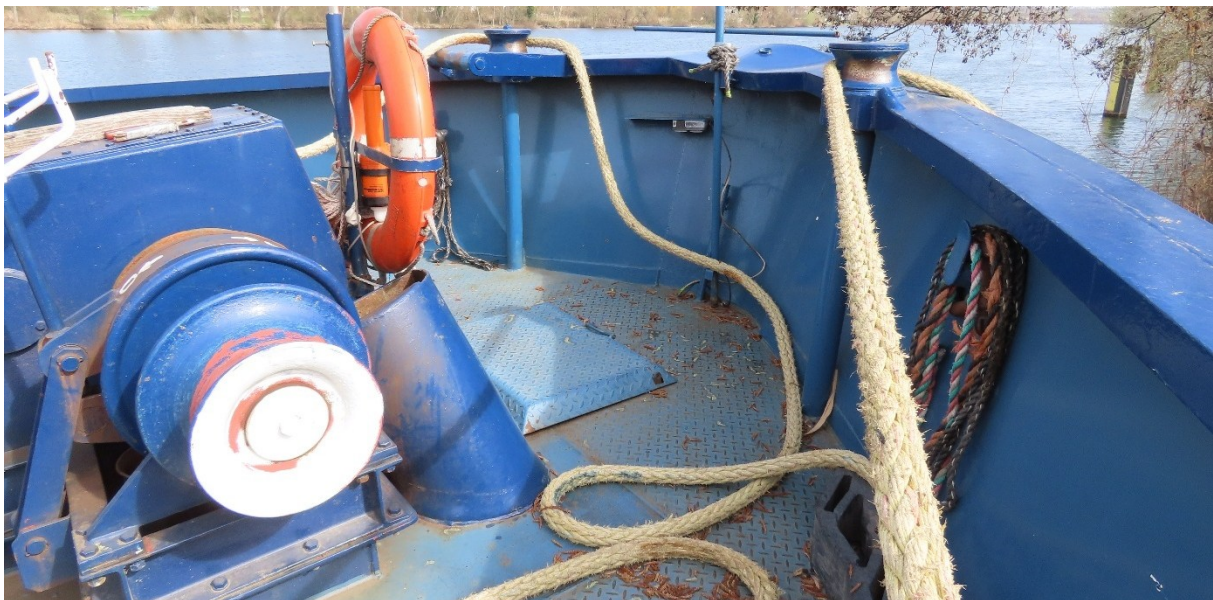
Das Vordeck wurde in einem gut unterhaltenen Zustand vorgefunden. Auf der Decksbeplattung konnten weder Einbeulungen noch Rost lokalisiert werden.

Die Verschanzung hatte nicht nennenswerte Beulen und Verformungen. Die Poller waren im oberen Bereich lackiert und hatten nur geringe Einlaufspuren bzw. Riefen im Arbeitsbereich.

Abbildung 53 Zustand Konservierung Verschanzung und Vorschiff

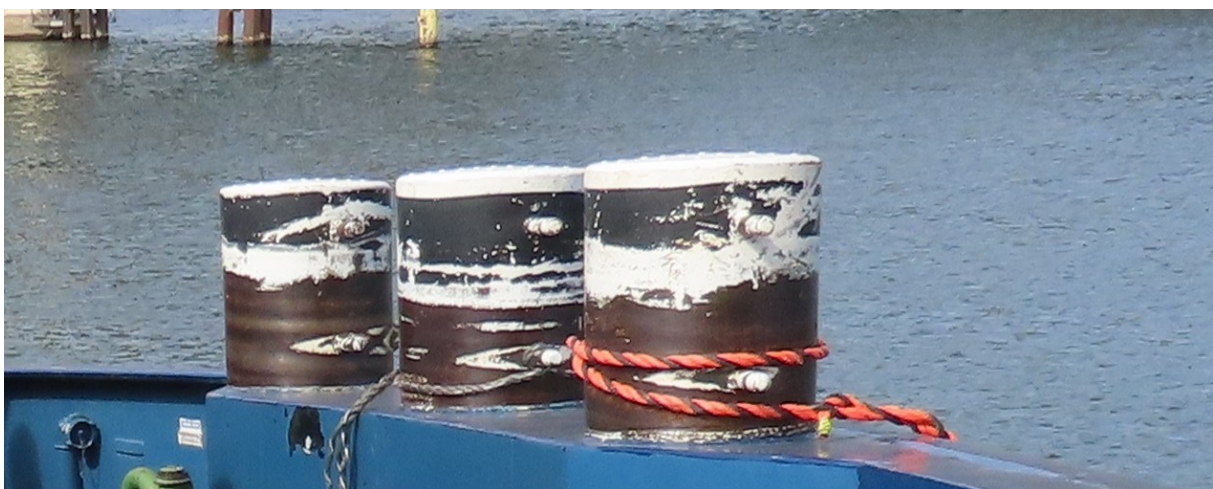
Abbildung 54 Pollerbank bb.-seitig auf dem Vorschiff

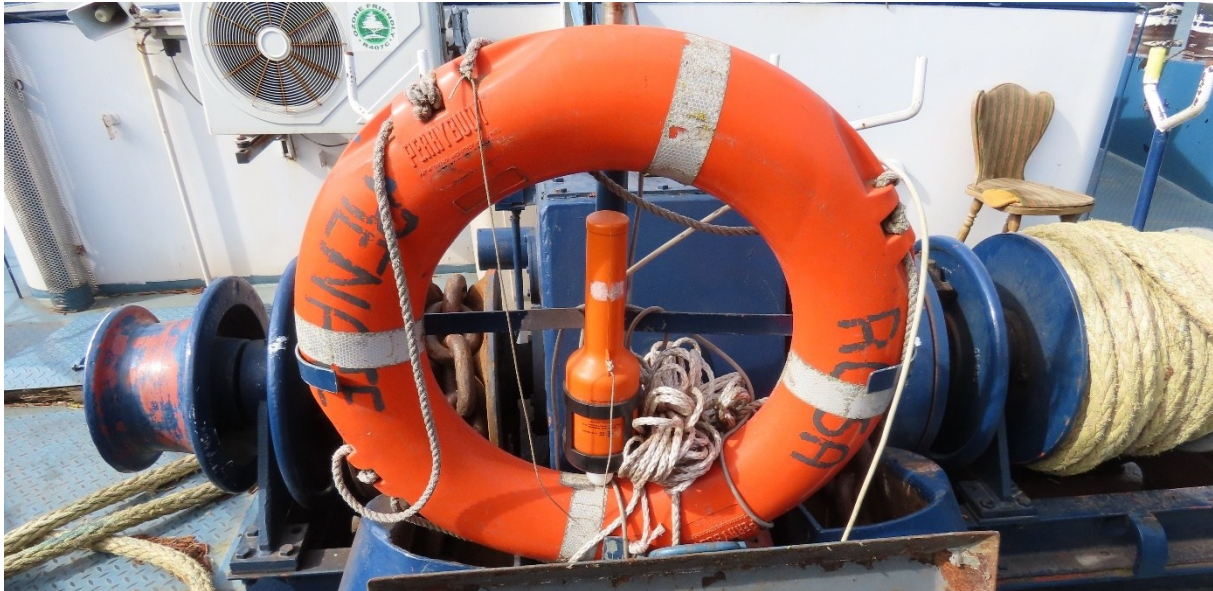
Die beiden Bremsbänder der Ankerwinden, sowie das Bremsband für die Seilwinde hatten eine ausreichende Stärke. Im Zuge der Besichtigung konnte die installierte Ankerwinde nicht getestet werden. Laut Aussage von Herrn Ludorf befindet diese sich jedoch in einem funktionstüchtigen Zustand.

Abbildung 55 Ankerwinde Vorschiff

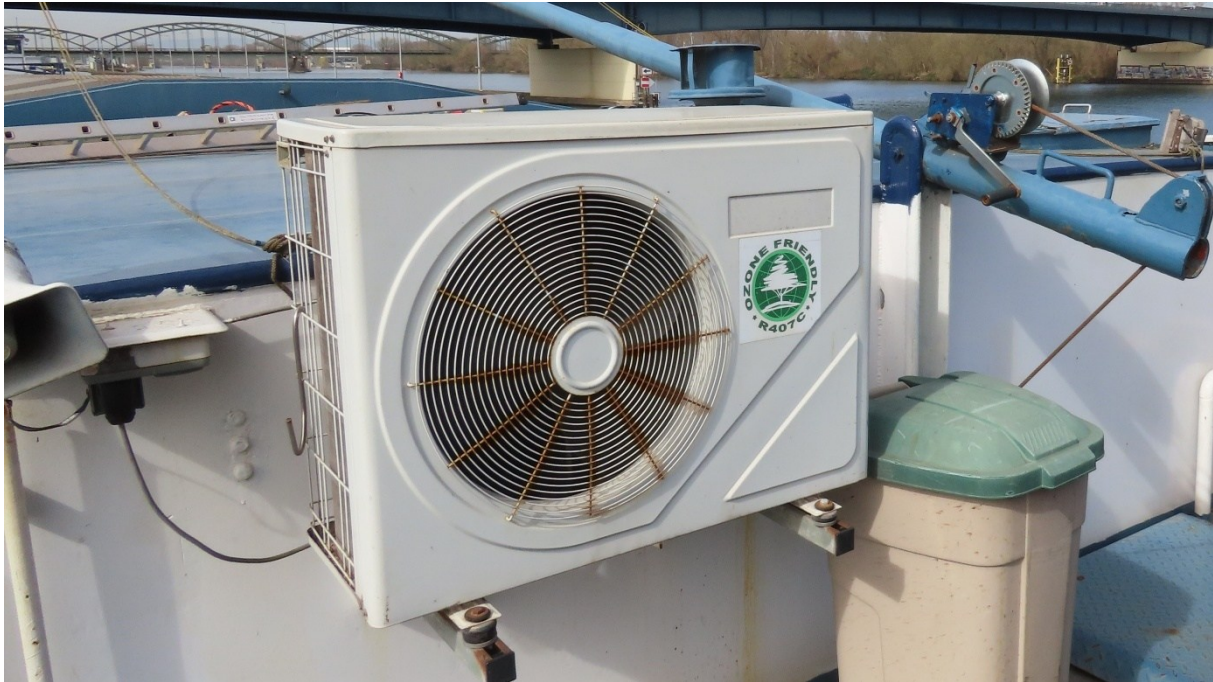
An der Roef der Vorschiffswohnung ist auf dem Vorschiff die Außeneinheit der Klimaanlage für die Vorschiffswohnung installiert.

Abbildung 59 Außeneinheit der Klimaanlage

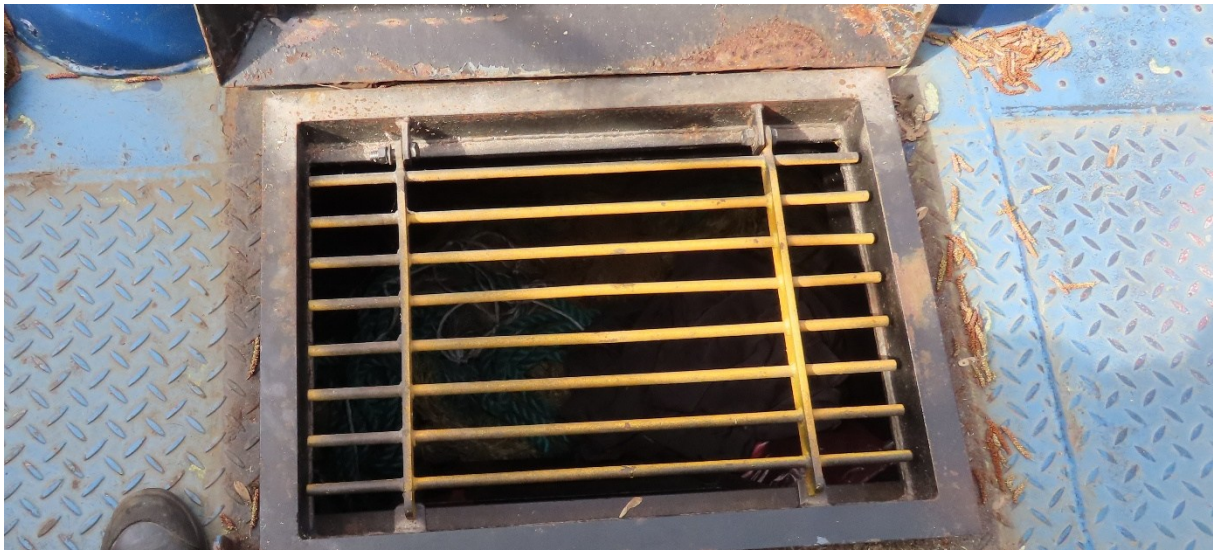
Der Zugang zur Vorpiek erfolgt durch eine Luke, welche auf dem Boden des Vordecks eingelassen ist. Die Zugangsluke ist mit einem abschließbaren Klappdeckel versehen und hat einen umlaufenden Süll von ca. 5 cm.

Abbildung 60 Zugangsluke Vorpiek mit Klappdeckel und eingesetztem Gitter

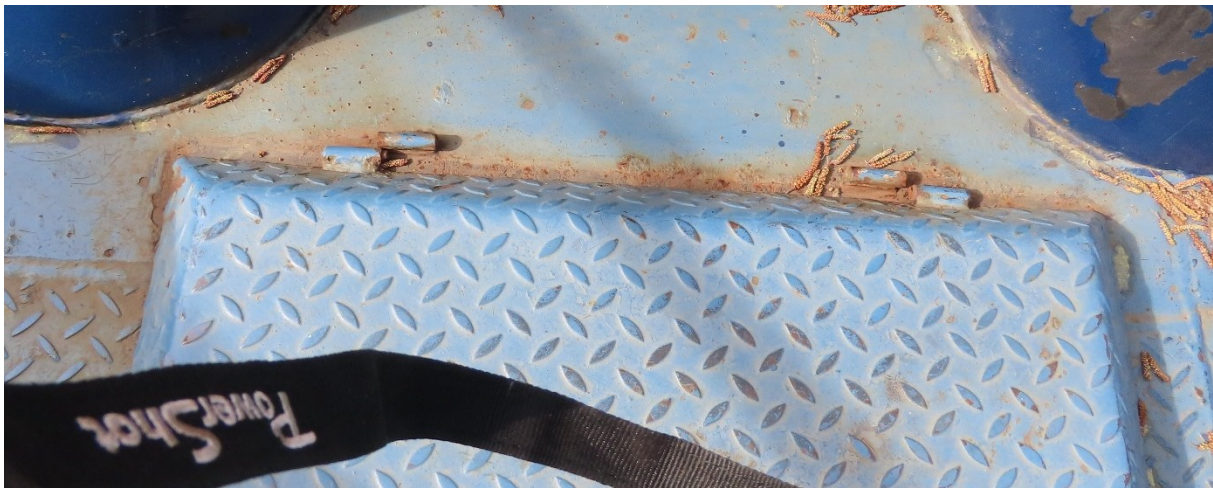
Hierbei ist aufgefallen, dass beide Scharniere der Klappluke abgebrochen waren.

Abbildung 61 abgebrochene Scharniere

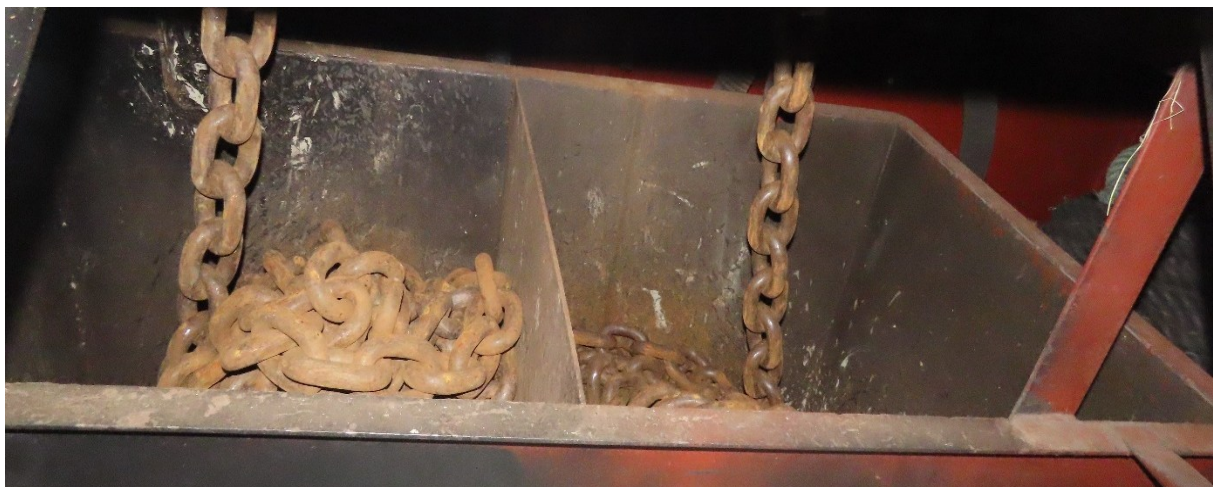
Abbildung 62 Zustand Konservierung Kettenkästen

Die Konservierung der Vorpiek sowie der Kettenkästen befand sich in einem guten Zustand. Beide Ankerketten hatten augenscheinlich eine ausreichende Länge.

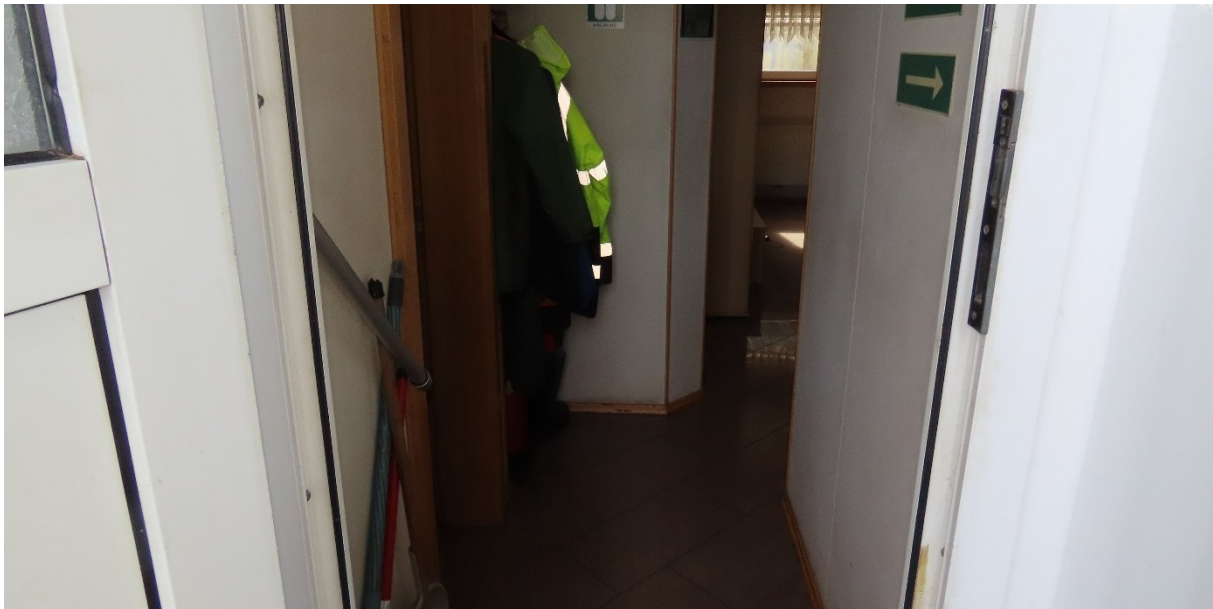
Die auf dem Achterschiff angeordnete Wohnung wurde im Jahre 2007 komplett modernisiert. Die Essküche, die Nasszelle, die drei Schlafkammern und der Wohnbereich des Achterschiffes entsprechen dem heutigen Standard und befinden sich in einem guten Zustand. Der Eingang zur Achterschiffswohnung befindet sich bb.-seitig angeordnet.

Abbildung 63 Eingangsbereich Achterschiffswohnung

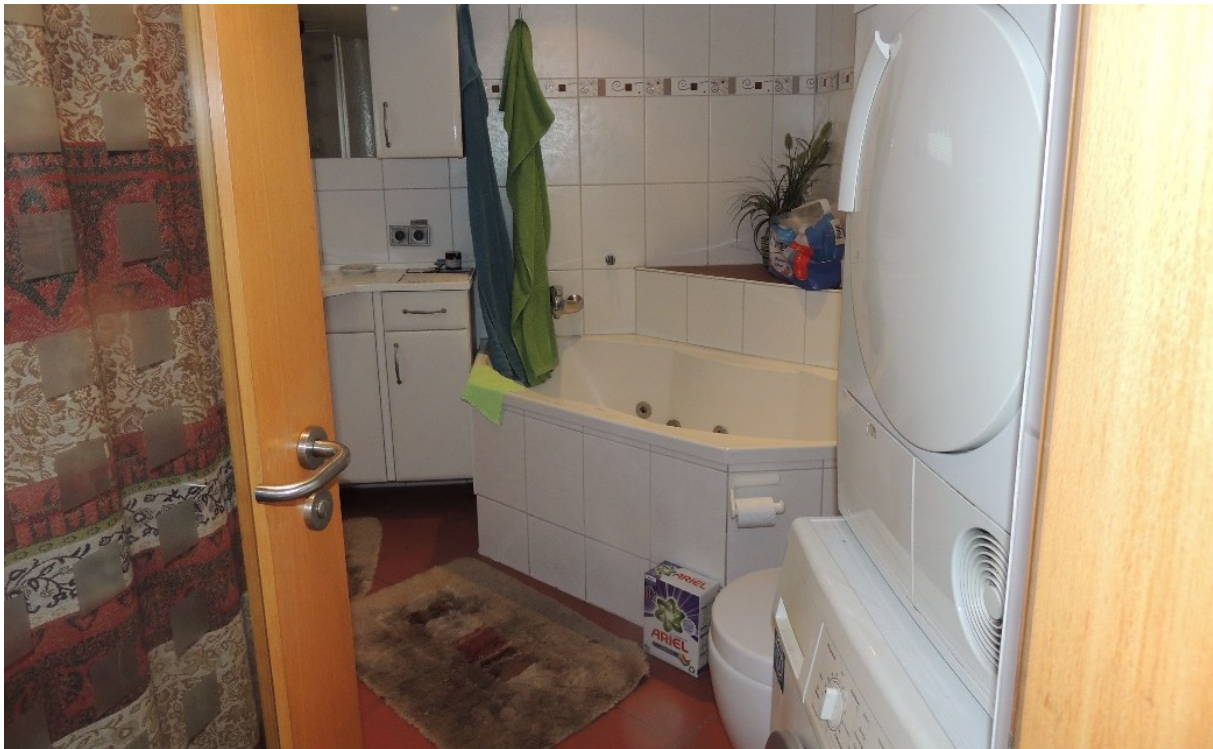
Im Eingangsbereich zur linken Seite, in Richtung Bug, befindet sich die modern gestaltete Nasszelle der Achterschiffswohnung. Die Nasszelle verfügt über ein Waschbecken, eine Badewanne mit Whirlpool-Funktion, eine Dusche und ein WC. Des Weiteren befindet sich hier eine Waschmaschine und ein Trockner.

Abbildung 64 Nasszelle Achterschiffswohnung

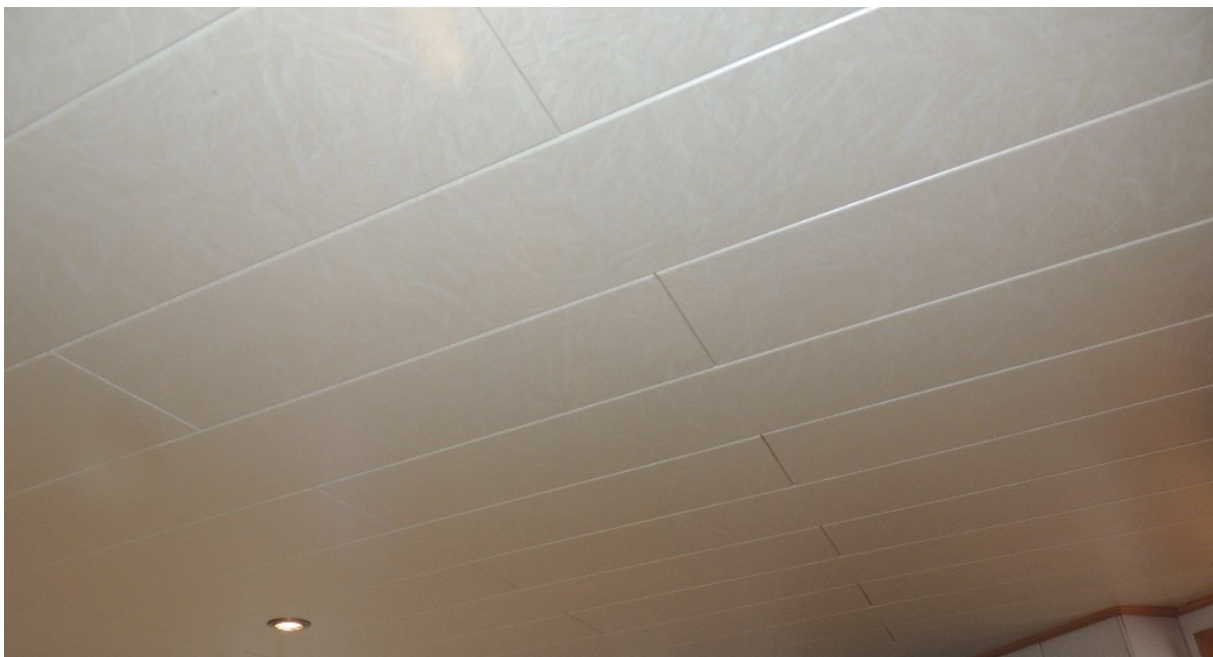
Der Boden und die Wände der Nasszelle sind gefliest. Die Decke ist mit einem schwer entflammaren Material in hellem Dekor ausgeführt.

Abbildung 65 helles Dekor an der Decke

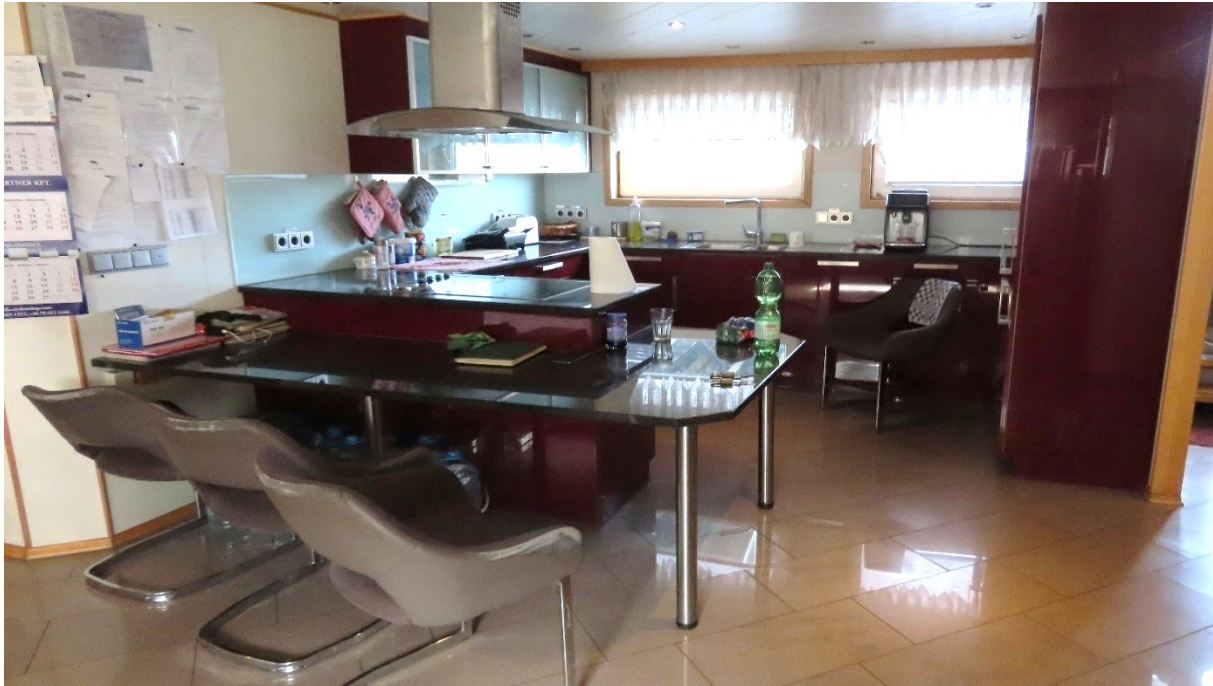
In der Essküche steht ein Kühlschrank, ein Gefrierschrank, mehrere Vorratsschränke, ein Ceran Kochfeld, eine Mikrowelle, ein Backofen, eine Spülmaschine und ein Spülbecken zur Verfügung. Des Weiteren gibt es einen Esstisch mit Platz und Stühlen für vier Personen. Lediglich an den Stühlen konnten Abnutzungserscheinungen vorgefunden werden.

Abbildung 66 Küchenzeile mit Esstisch

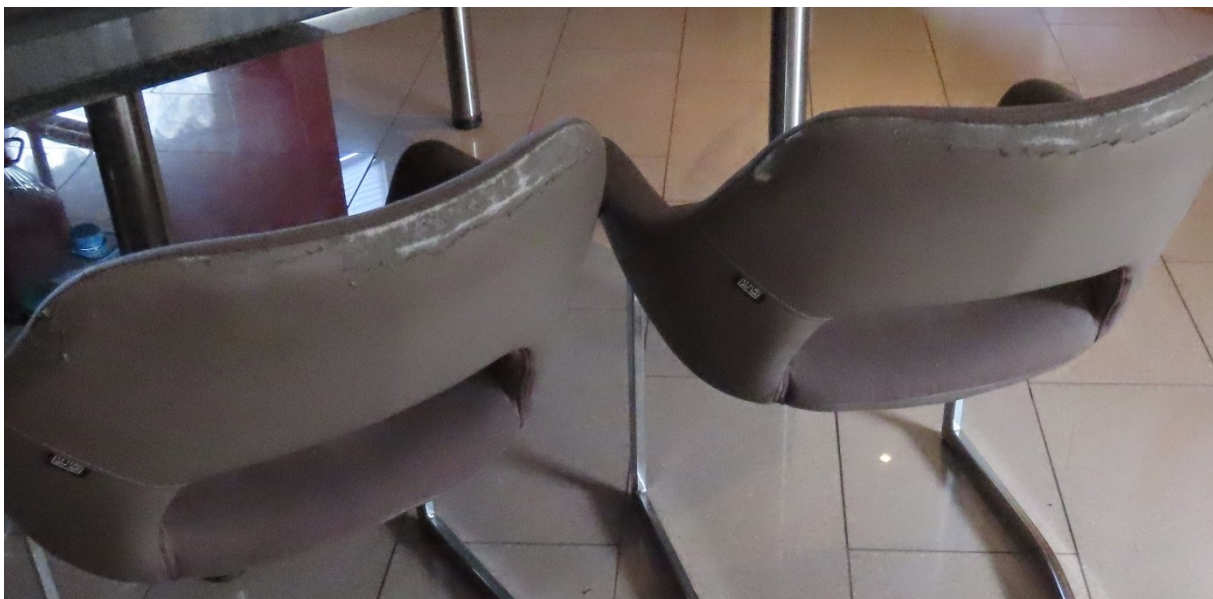
Abbildung 67 Zustand Sitzmöbel

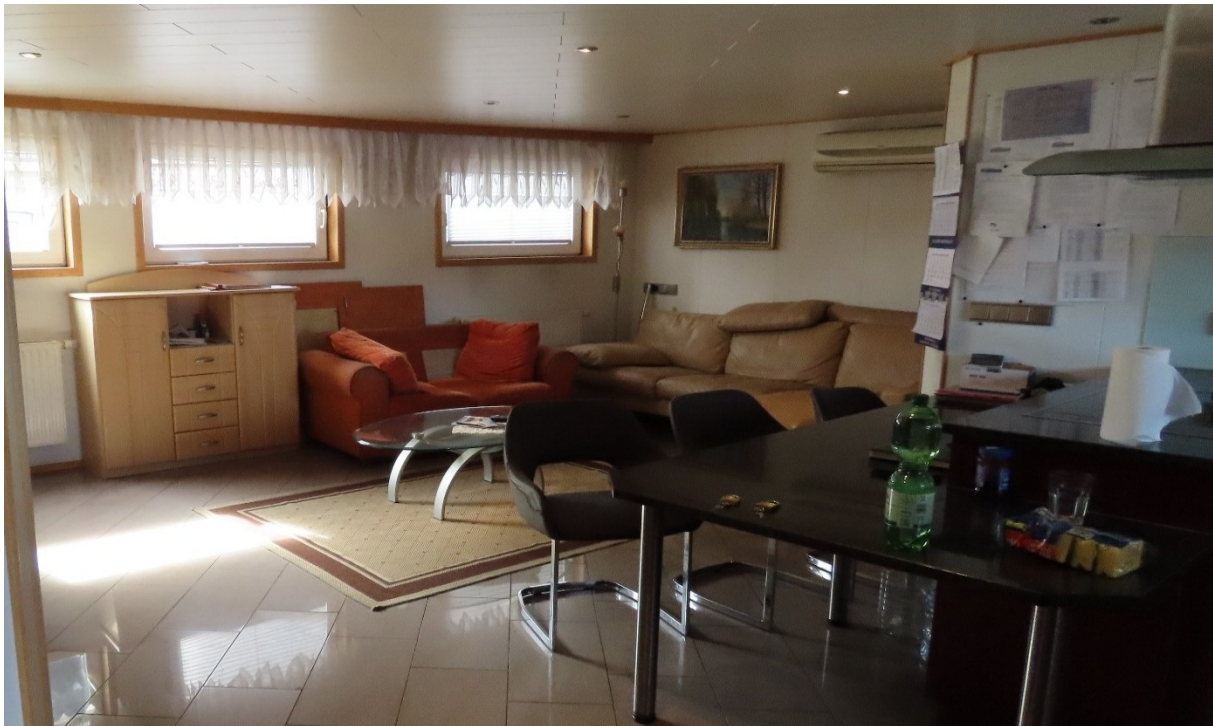
Der große Wohnbereich der Wohnung ist ausgestattet mit einer Klimaanlage, einem Sideboard, eine Schrankwand in Buche-Dekor und einem Flachbildschirm. In dem Wohnbereich sind Anschlüsse für die am Achterdeck angeschlossene selbstnachführende Satelliten-Schüssel.

Abbildung 68 Übersicht Wohnbereich mit offener Küche, Blickrichtung Achterschiff

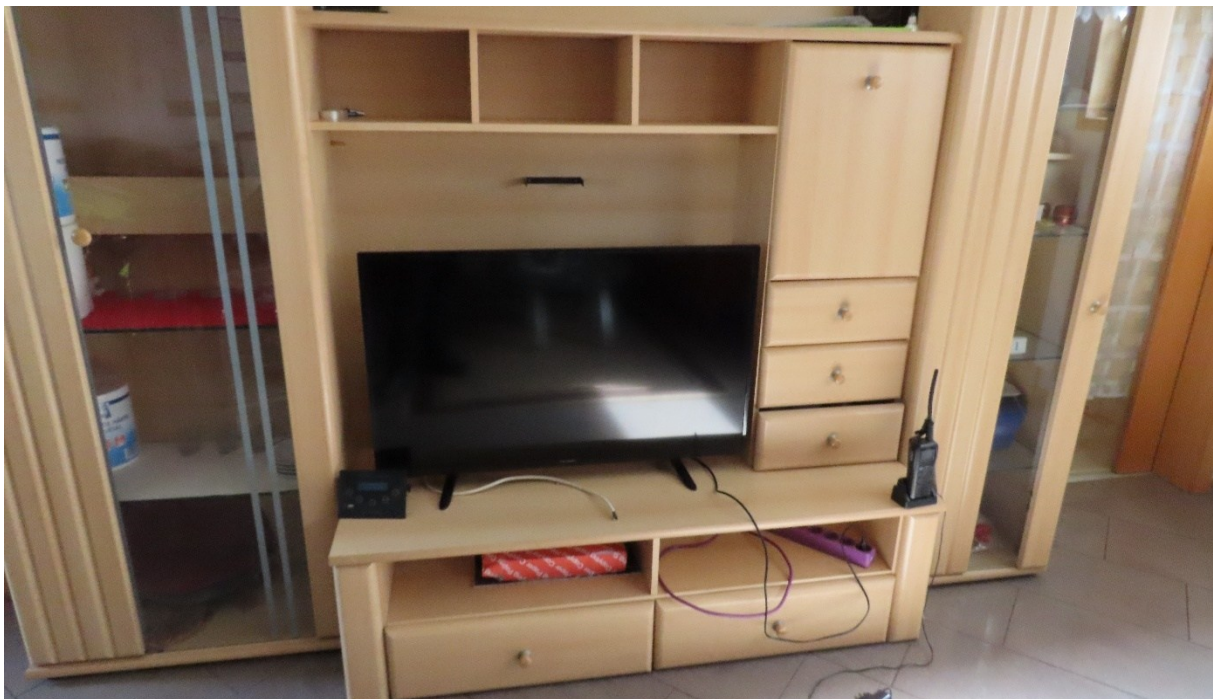
Abbildung 69 Wohnbereich; Blickrichtung Vorschiff

Die Verschalung des Wohnbereichs ist mit einem schwer entflammaren Material mit weißem Dekor ausgeführt. Die Möbel sind in einem Buche-Dekor gehalten. Der Boden ist mit Fliesen in Sandsteinoptik gefliest.

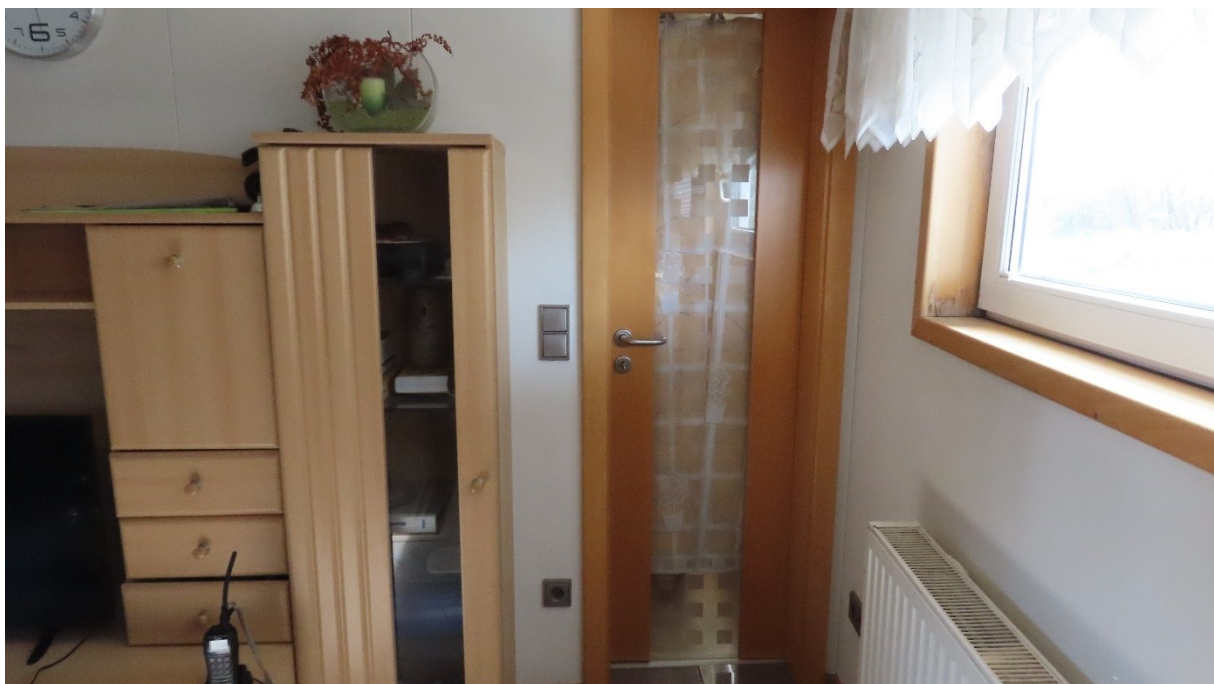
Abbildung 70 Eingang zur großen Schlafkammer

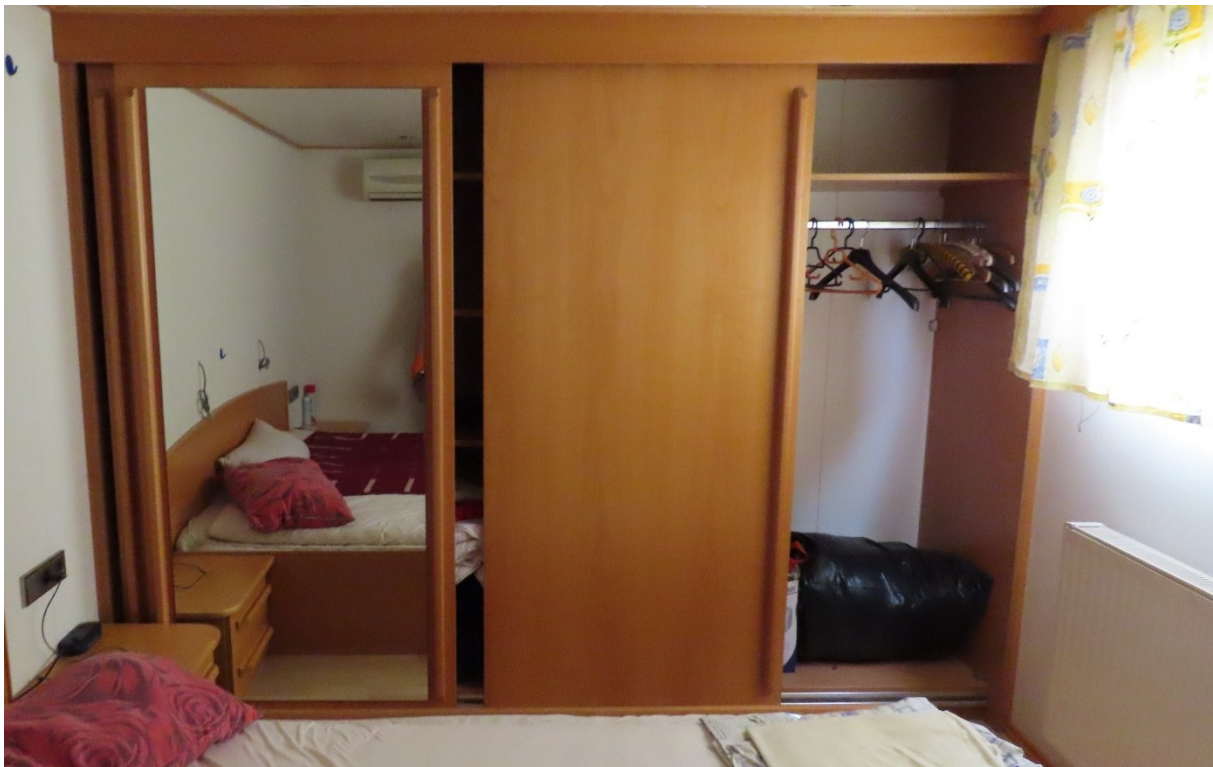
Abbildung 72 Kleiderschrank in der großen Schlafkammer

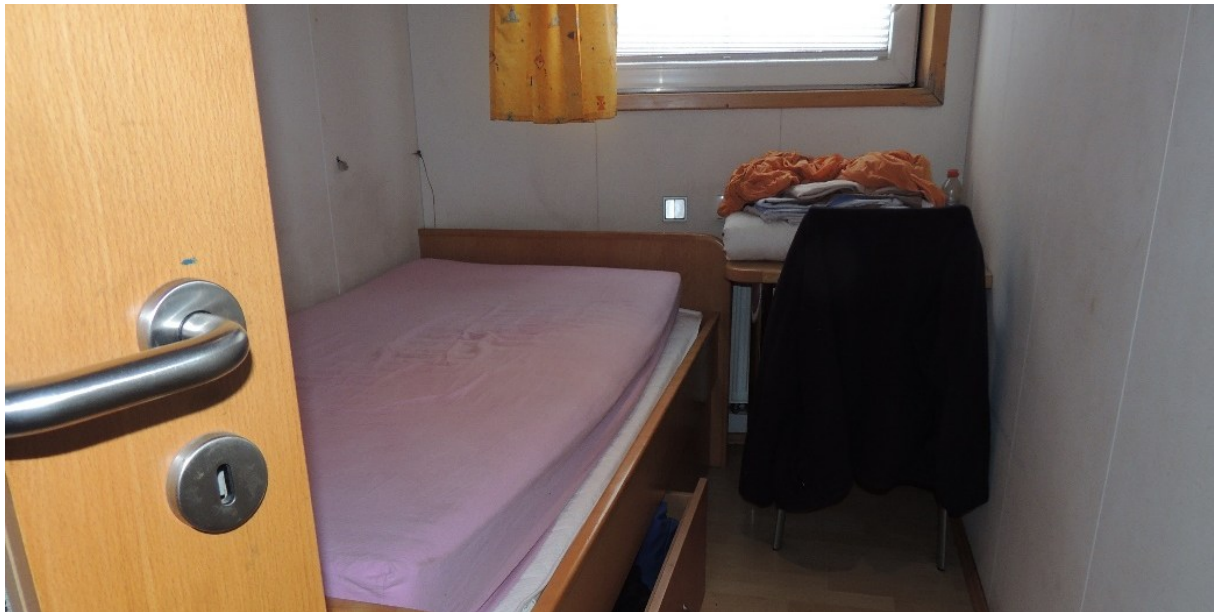
Abbildung 73 Lotsenkammer

Zum Zeitpunkt der Besichtigung befand sich diese Kammer in einem stark beanspruchten Zustand. Die Innenverkleidung, Möbel sowie Bodenbeläge wiesen ebenfalls erhebliche Abnutzungserscheinungen auf und waren an einigen Stellen beschädigt.

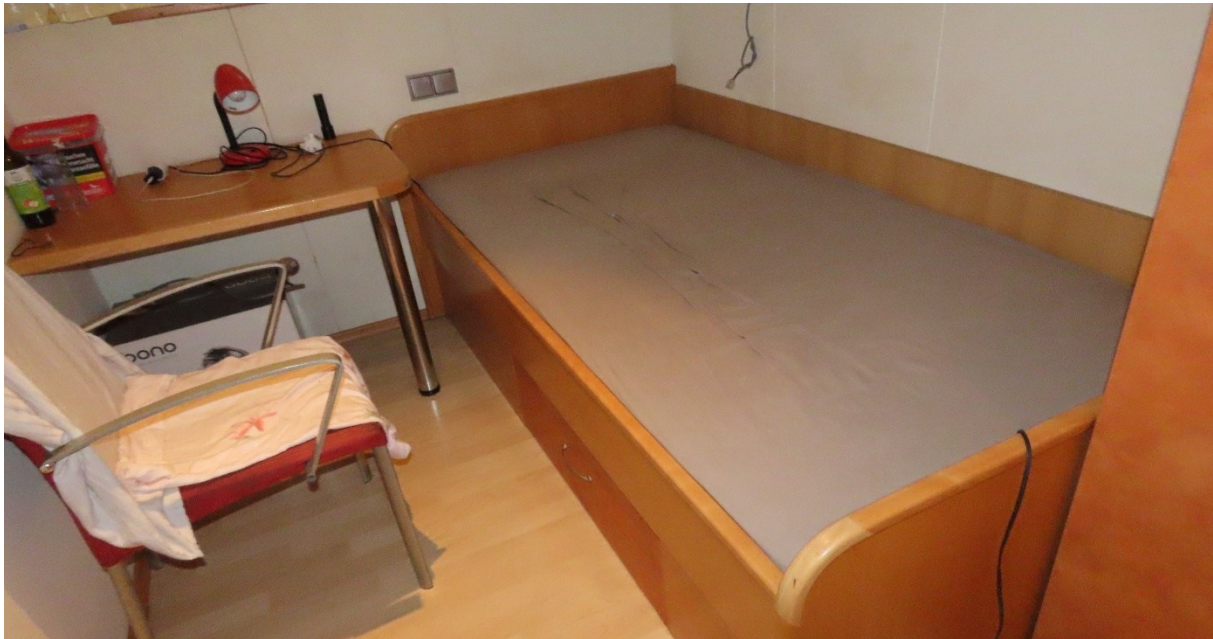
Vom Wohnbereich ausgehend, gelangt man durch eine Tür in Richtung Bug, zwischen der Nasszelle und dem großen Schlafzimmer, in eine weitere kleinere Schlafkammer. Die dort installierte Klimaanlage konnte im Zuge der Besichtigung nicht getestet werden. Die Kammer befand sich in einem guten allgemeinen Zustand. Lediglich fehlte auch hier die Wandleuchte über dem Bett.

Abbildung 77 Zustand mittlere Kammer; fehlende Wandleuchte

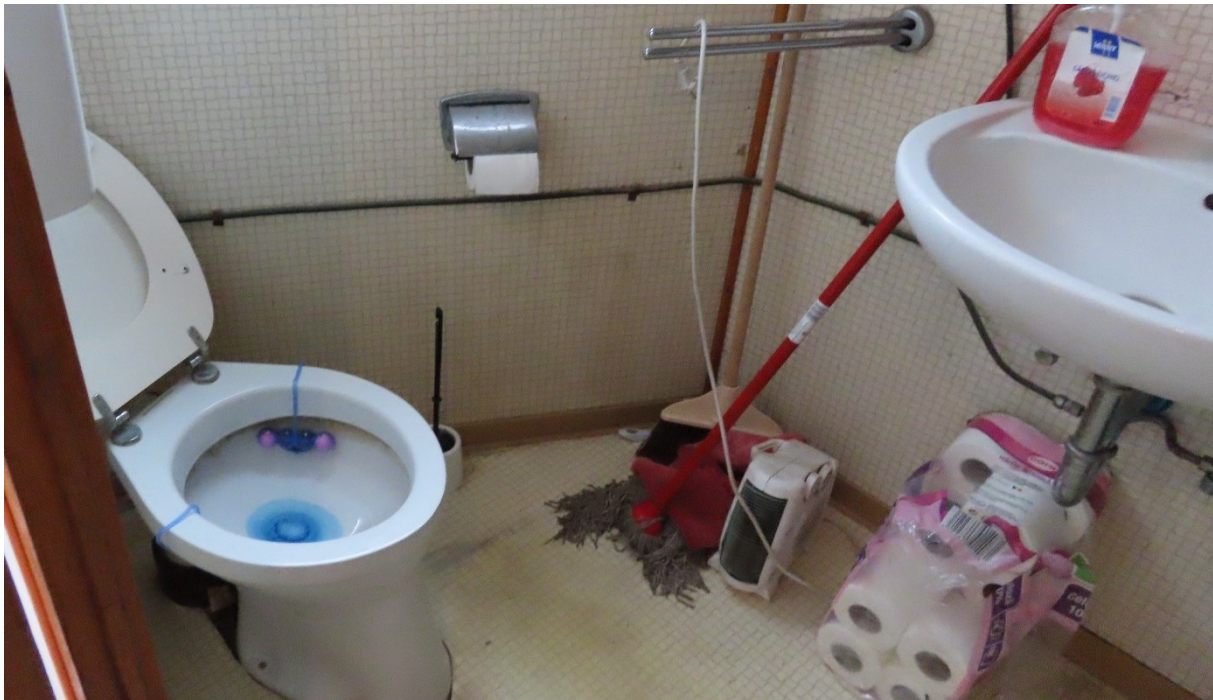
Die Nasszelle der Vorschiffswohnung befindet sich in einem allgemein schlechten Zustand. Die Kachel-Bodenfliesen weisen deutliche Gebrauchsspuren auf, die auf eine starke Abnutzung hinweisen. Besonders in hochfrequentierten Bereichen ist eine deutliche Abnutzung der Oberfläche erkennbar.

Abbildung 80 Nasszelle Vorschiffswohnung
