**Bericht 20250122
MS „Rosa Renate“
Wertgutachten**

GUSPAF GmbH

Das MS „Rosa Renate“ wurde am 21.03.2025, schwimmend, in Kostheim am Main, Deutschland, durch

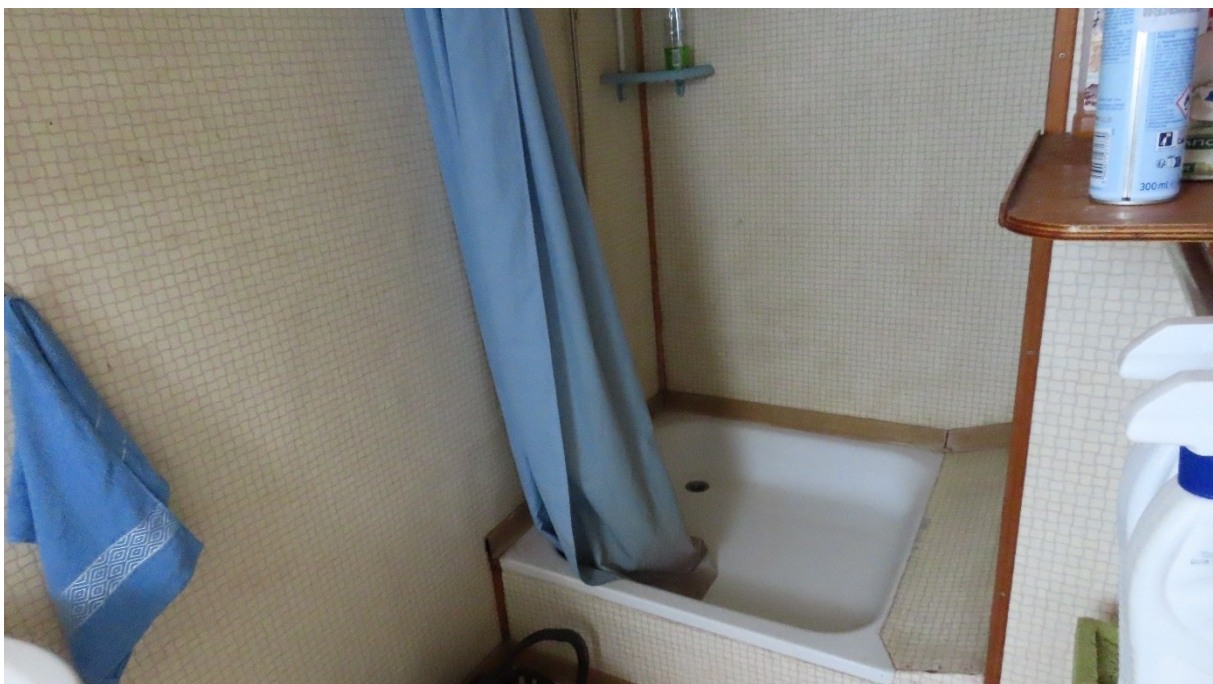
Insgesamt ist die Ausstattung der Nasszelle nicht mehr zeitgemäß.

Abbildung 81 Duschwanne mit Vorhang

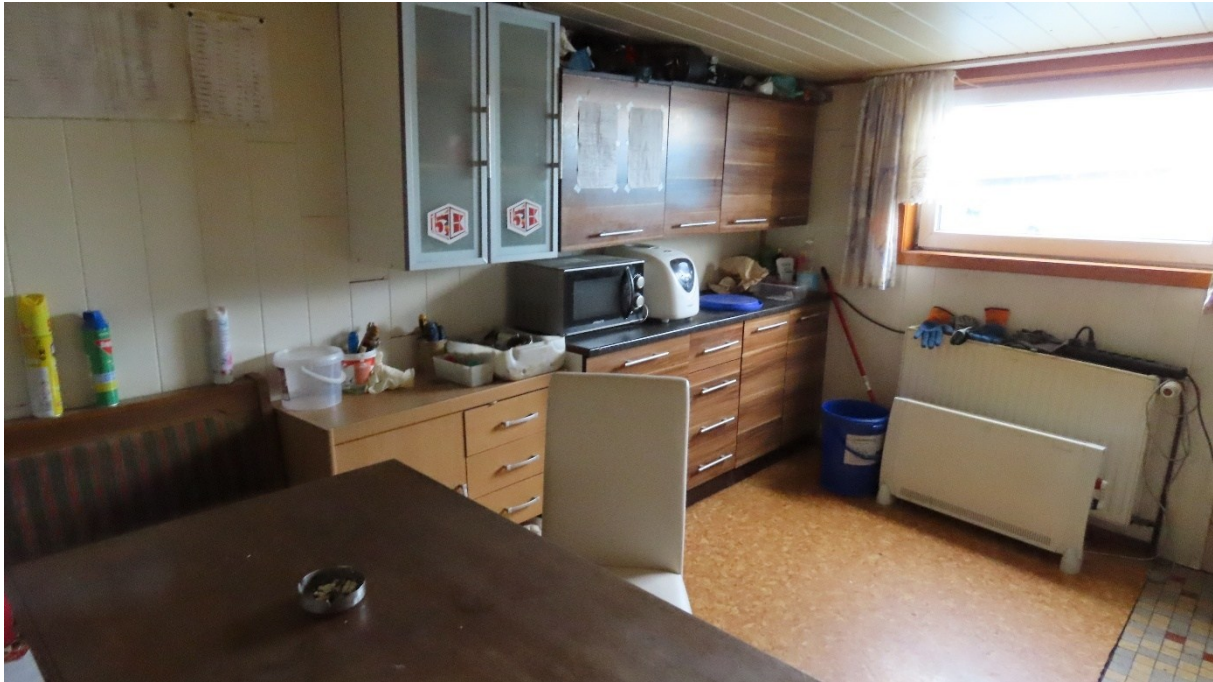
Vom Verbindungsflur rechts in Richtung Achterschiff, gelangt man zunächst in den Wohn.- Essbereich. Dieser ist ausgestattet mit einer gepolsterten Sitzecke, einem Tisch und einem Stuhl.

Abbildung 82 wohn.-Essbereich Vorschiffswohnung

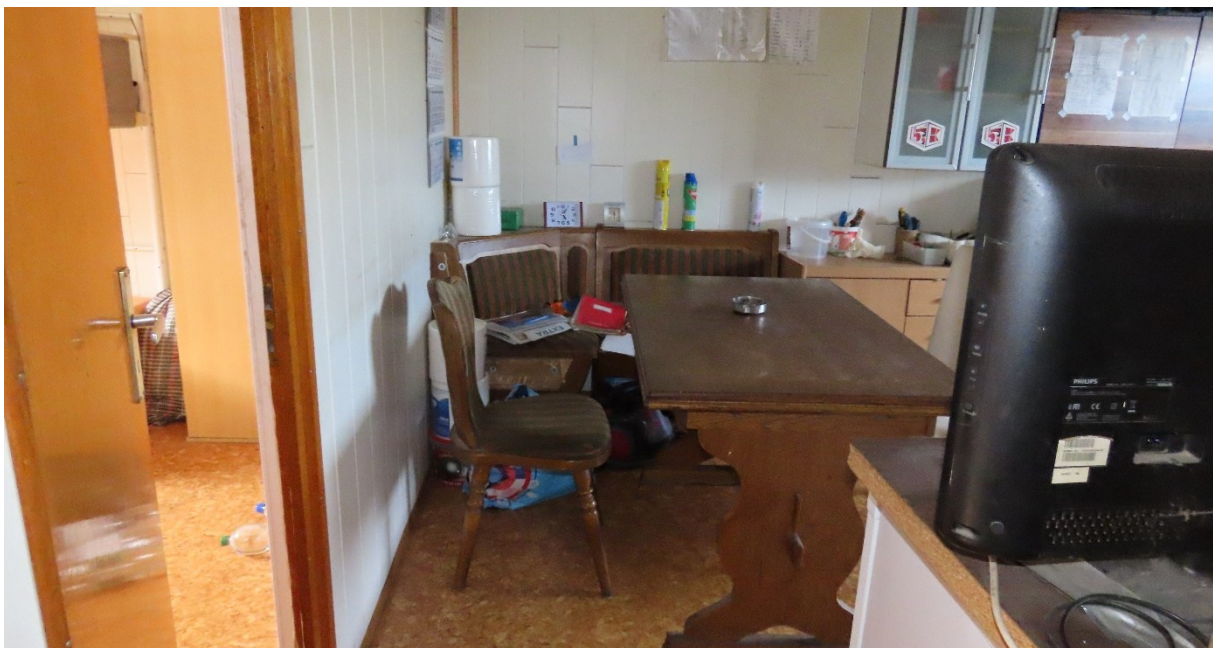
Die Möbel in der Wohnung sind stark abgenutzt zeigen Gebrauchsspuren wie Kratzer und abgegriffene Oberflächen. Die Polsterung der Sitzmöbel sind zum größten Teil abgenutzt. Sämtliche Schränke sind schief und die Türen schließen nicht mehr vollständig. Die Matratzen in den Räumen sind verschmutzt und/oder beschädigt.

Abbildung 84 Essecke in abgenutztem Zustand

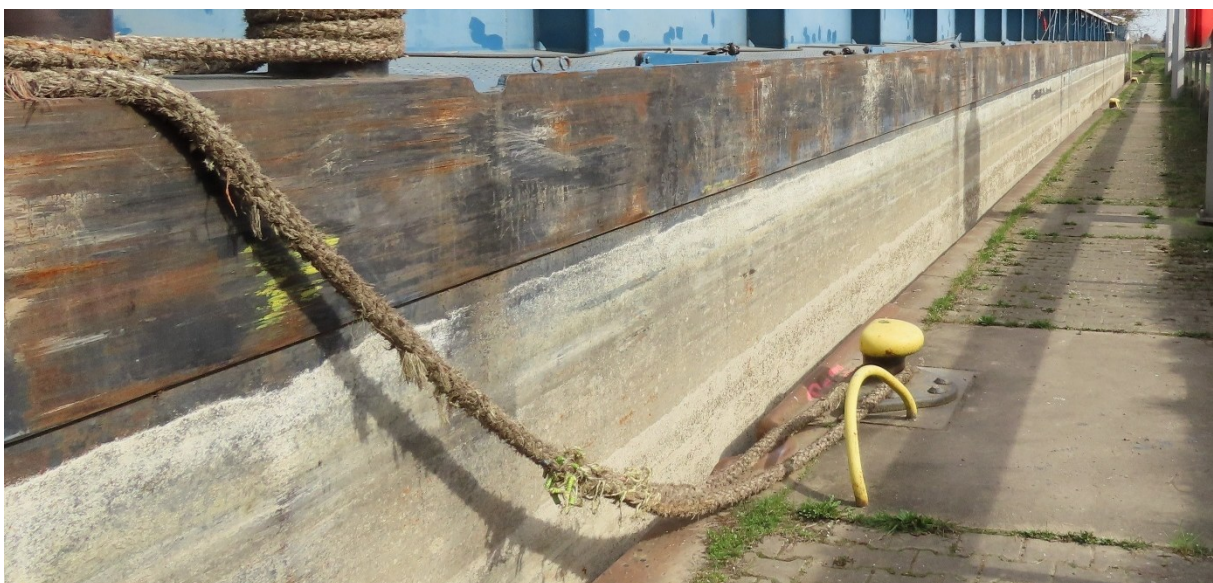
Die Außenhaut des MS „Rosa Renate“ konnte während der Besichtigung nicht vollständig begutachtet werden, da sich das Schiff im schwimmenden Zustand befand. Die stb.-seitige Bordwand konnte nur von Land aus und vom Gangbord aus begutachtet werden.

Abbildung 88 Stb.-seitige Bordwand in Blickrichtung Vorschiff

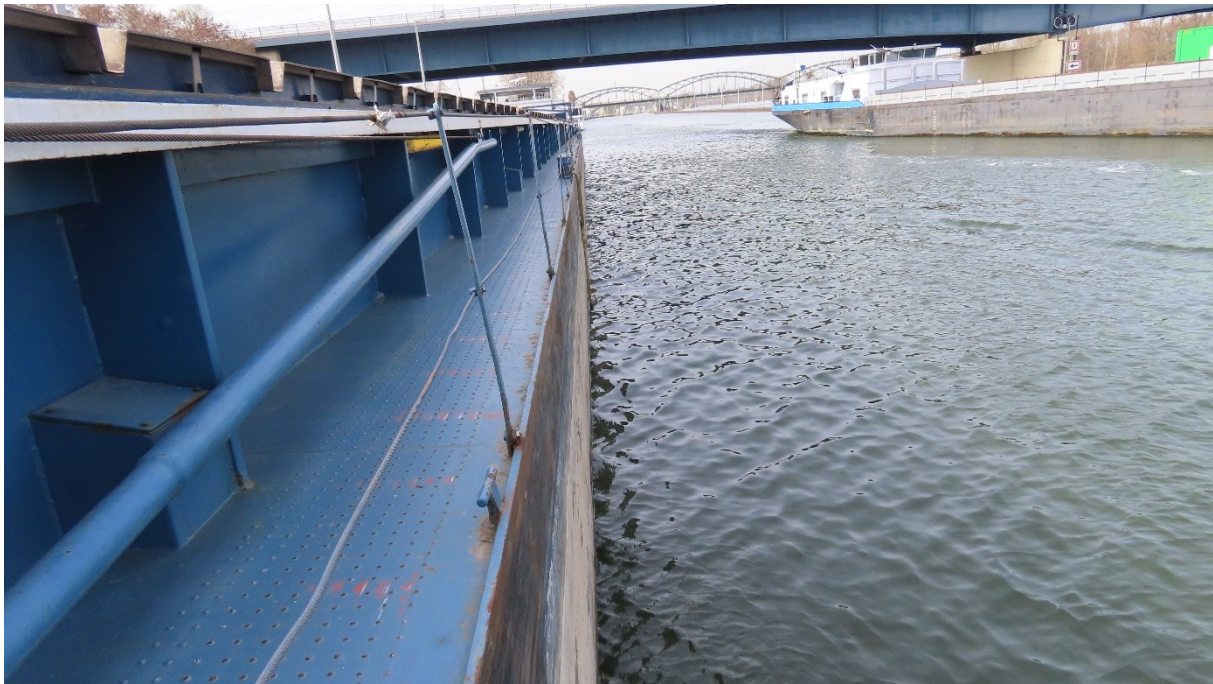
Die bb.-seitige Außenhaut konnte lediglich vom Gangbord aus in Augenschein genommen werden. Hierbei konnte keine Auffälligkeiten festgestellt werden.

Abbildung 92 Sicht auf die Bb.-seitige Außenhülle vom Gang Bord aus in Blickrichtung Hinterschiff
